Auditoría N°		
Fecha		
Día	Mes	Año
13	08	2015

INFORMACION GENERAL DE LA AUDITORIA EQUIPOS AMBIENTALES

Contrato Número 464 de 2014, realizado con la universidad EAFIT.

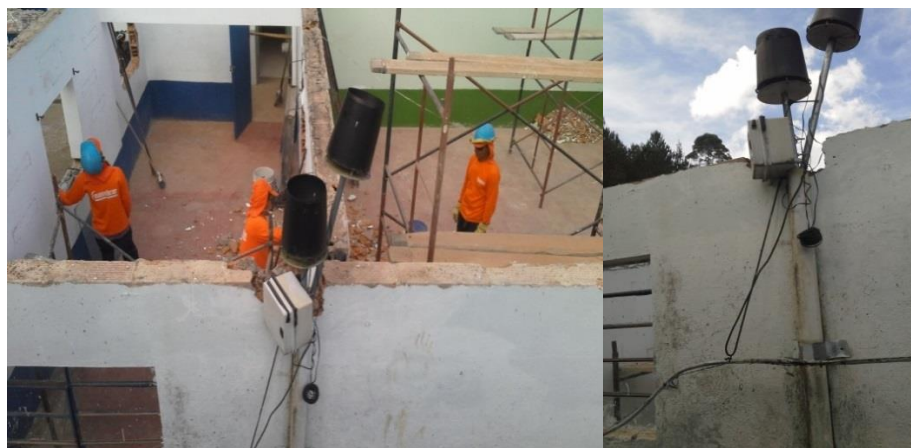
1. En la estación 57, ubicada en la vereda la clara, se encuentran los equipos referidos en el listado, con las siguientes observaciones:

- Los equipos no se encuentran funcionando.
- Los equipos fueron movidos de lugar sin conocimiento, ni consentimiento de los funcionarios del SIATA, fueron manipulados por personal no competente pudiendo presentar riesgo de deterioro y daños. El funcionario del SIATA procede en presencia de los funcionarios de la Auditoria, retirar los equipos y trasladarlos al SIATA. (Fotos).

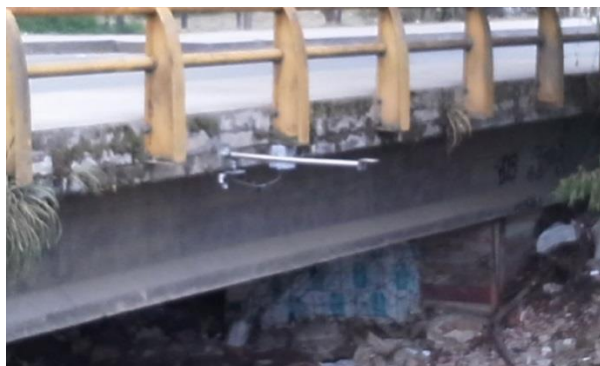
3. Estación 124, ubicada en el puente de la unidad deportiva, se verifica el sensor de nivel, el cual se encuentra funcionando y en buen estado.

- Este activo sufrió un siniestro por vándalos del sector que le arrojaban piedras, dañando el sensor de nivel, esta situación ya fue corregida.

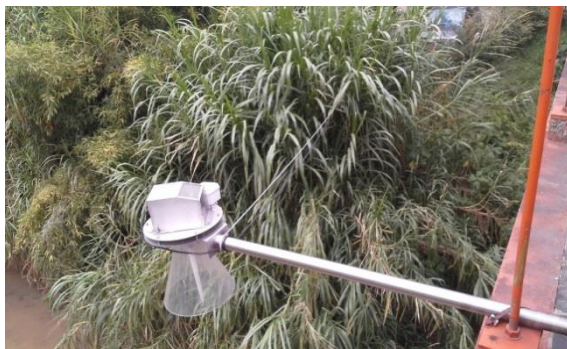
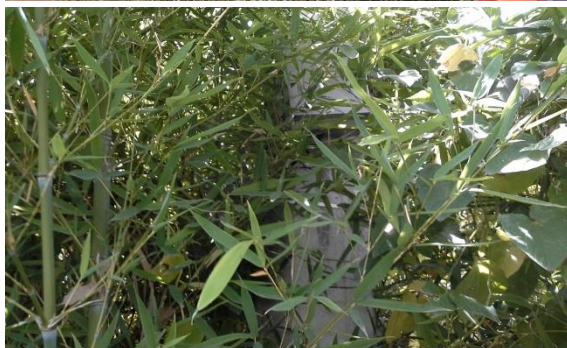
5. Estaciones 105 y 106, corresponden al parque de las tres aguas, allí se encuentran los equipos, se verifica su buen funcionamiento por medio de la aplicación del SIATA.

-Se observa una parte del equipo cubierto por maleza generando riesgo futuro de deterioro y daños o registro de información errónea.

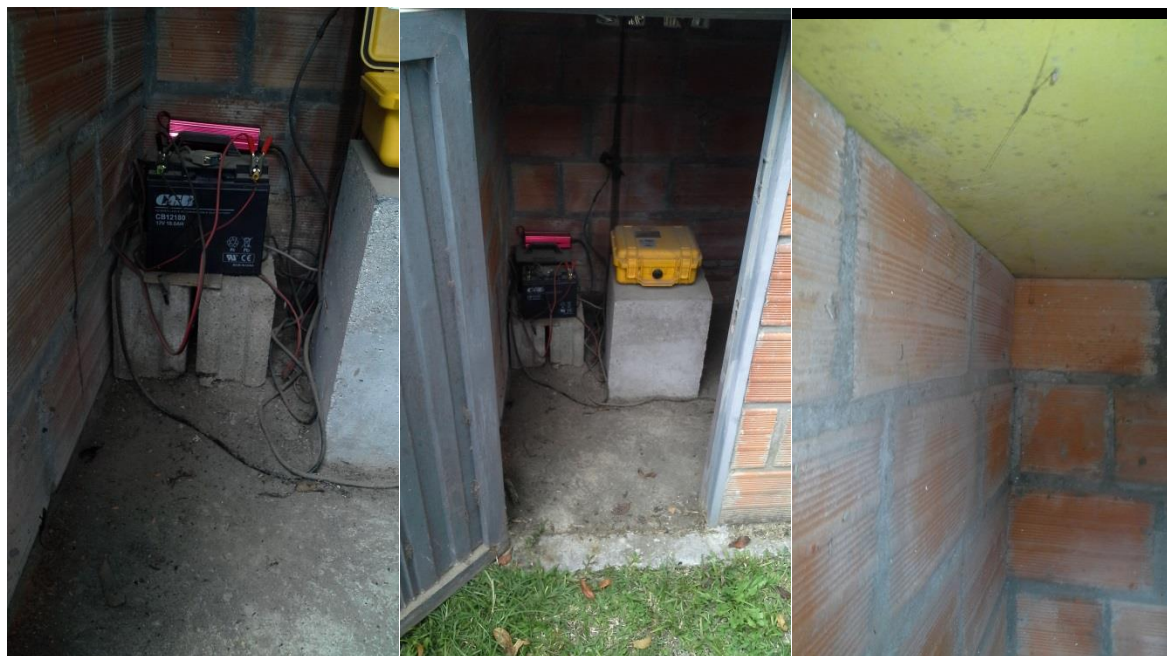
6. Estación CAL, ubicada en Locería Caldas, se verifica el acelerógrafo, el cual está en buenas condiciones.

-Se observa animales, telarañas, polvo y suciedad en el recinto donde se encuentra este activo, lo cual puede presentar riesgo futuro de deterioro y daños o registro de información errónea.

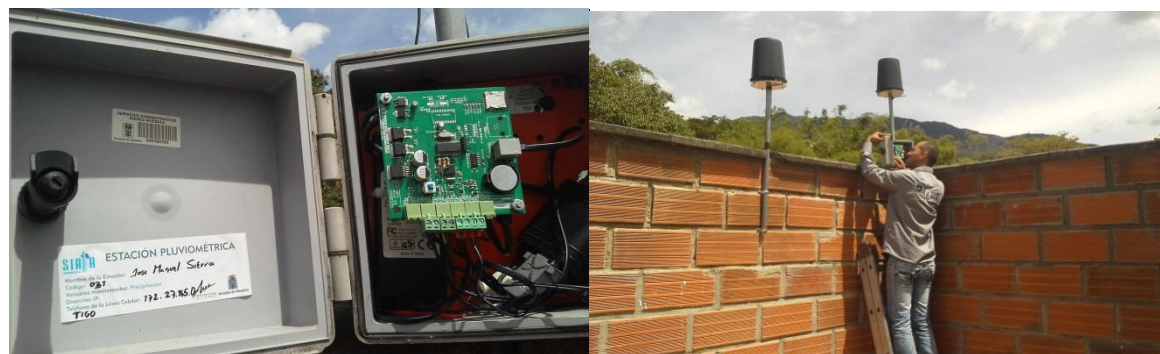
2. **Estación 31, ubicada en la Institución Educativa, Jose Manuel Sierra, se verifican los activos y se encuentran en buen estado y funcionando adecuadamente.**

-Se detectan placas de activo fijo del Municipio de Medellín, situación está que debe aclararse para determinar la propiedad del mismo.

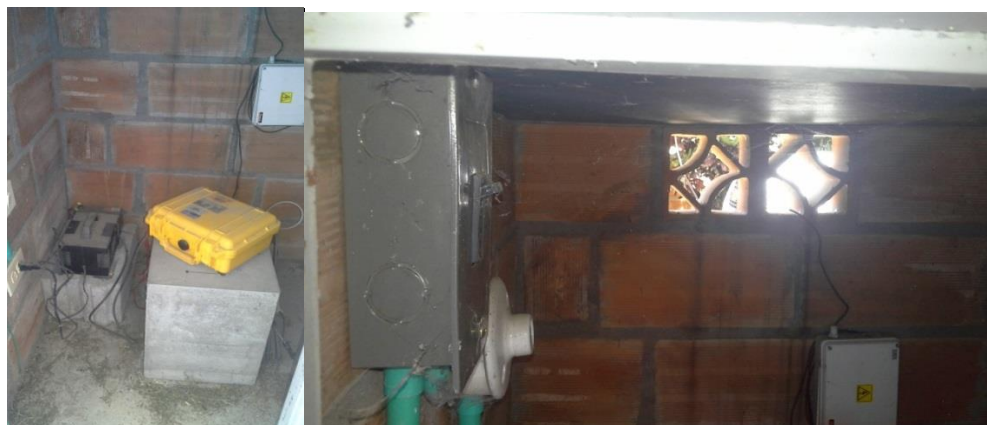
5. Estación GIR, ubicada en la secretaria de agricultura del municipio de Girardota, se verifica el acelerógrafo, el cual está en buenas condiciones.

-Se observa telarañas, polvo y suciedad en el recinto donde está el activo, lo cual puede presentar futuro deterioro, daños del equipo ambiental y/o registros de información errónea.

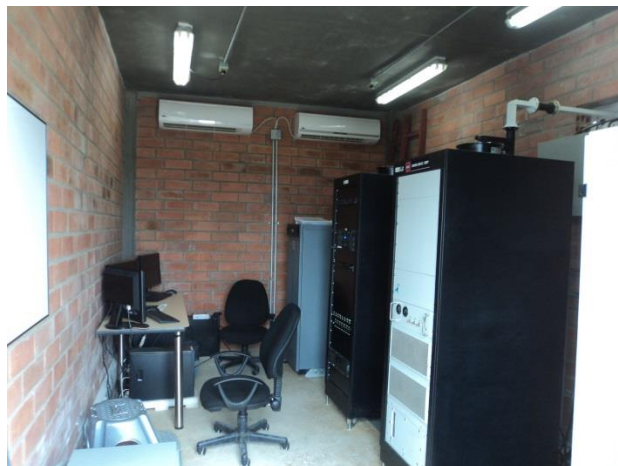
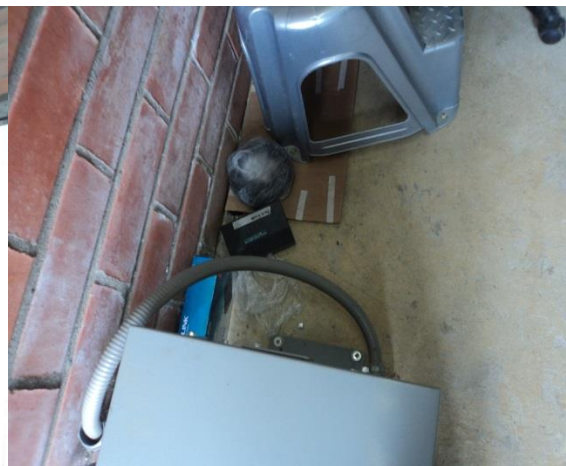
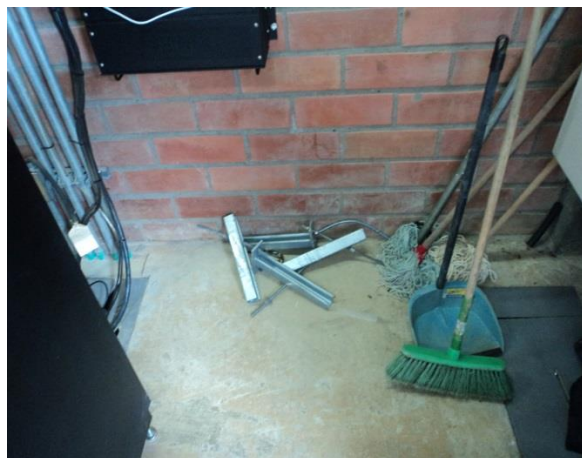
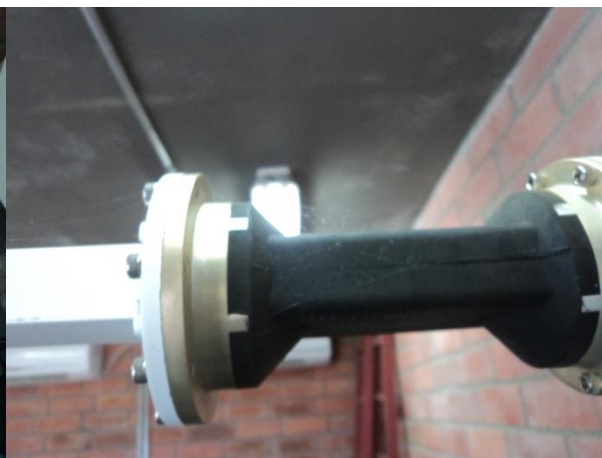
-La oficina que se encuentra al lado del radar y que alberga los activos que consolidan la información generada, presenta desorden, basura, falta de organización, se observan telarañas, polvo, ésta situación puede generar riesgo de daño por deterioro y mal funcionamiento de los equipos.

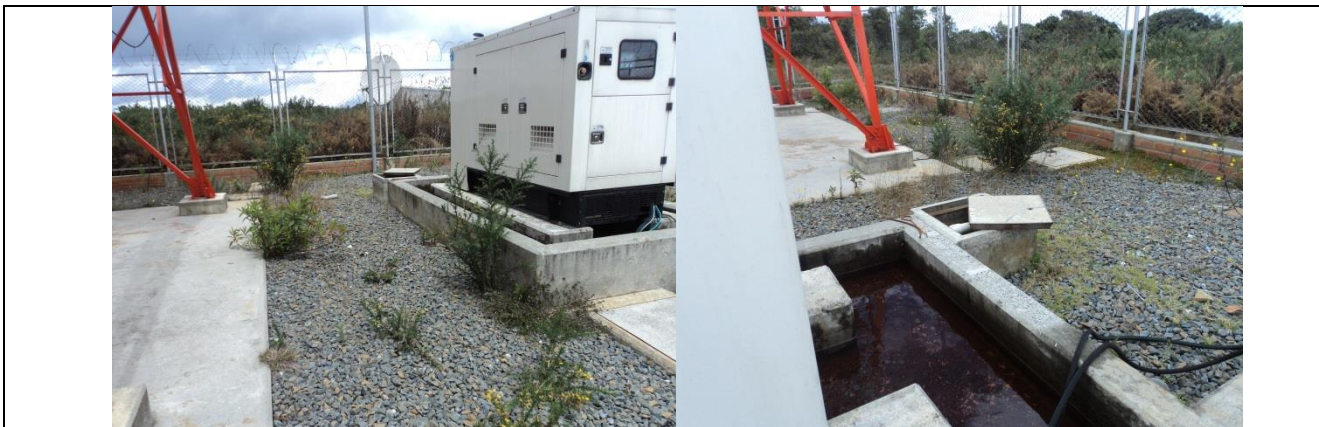
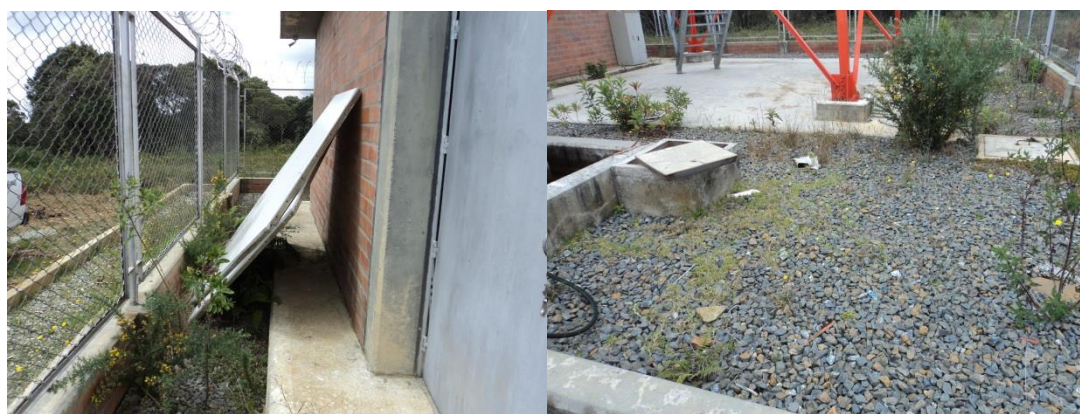
-Se observa tapa de concreto descubierta, basura y maleza creciendo en el lugar de ubicación del radar, generando riesgos de daño de equipos y lesiones al personal.

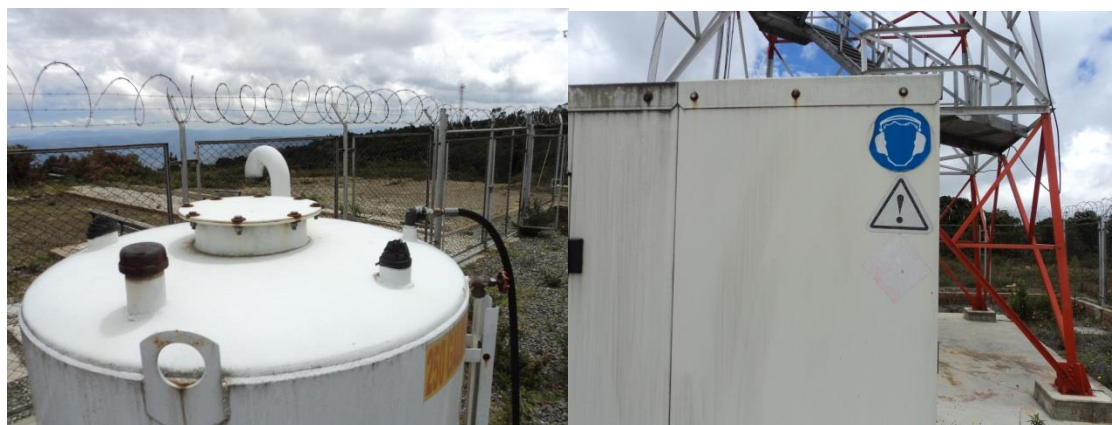
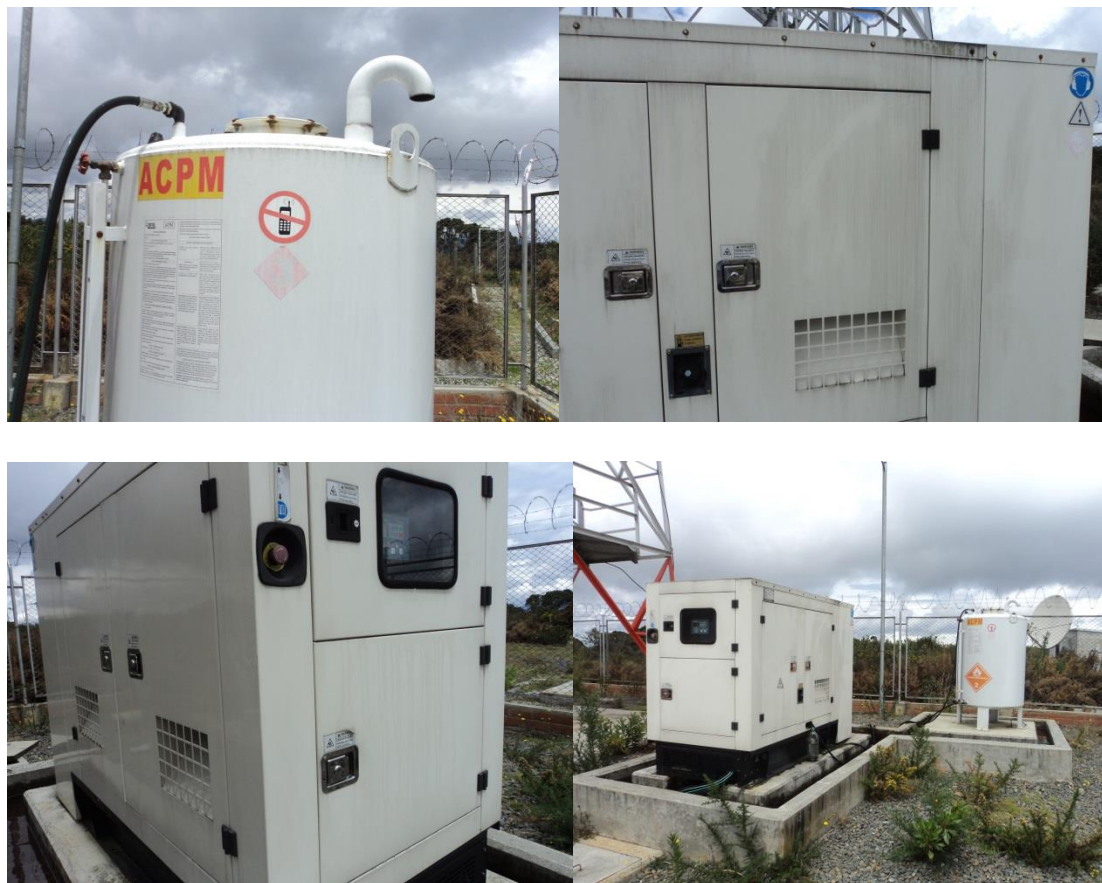
-Se observa que algunos equipos componentes del radar tienen oxido, descuido y suciedad, situación que puede generar riesgo de daño por deterioro y mal funcionamiento, además se observa deterioro de los avisos de seguridad que tienen los equipos.

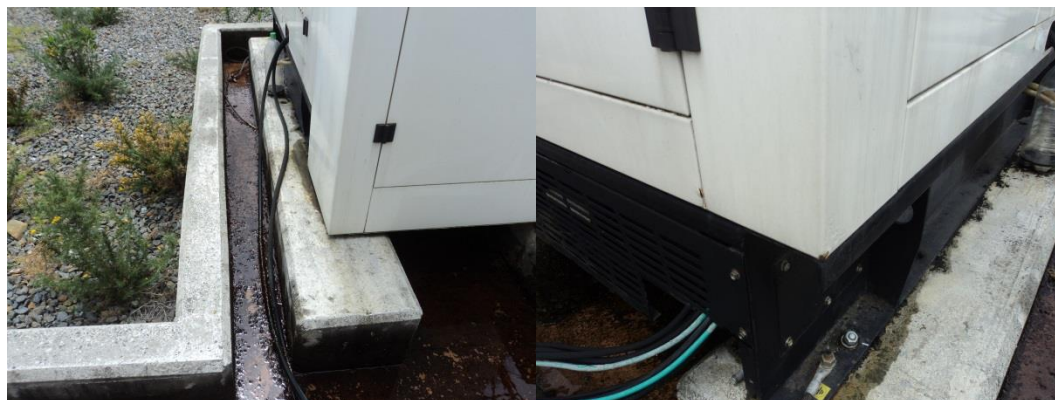
-Se observan cables eléctricos sumergidos en el estanque de agua que contiene la planta eléctrica, generando riesgos altísimos de daño por deterioro y mal funcionamiento de los equipos, presenta inseguridad y riesgo de daño propio o a terceros.

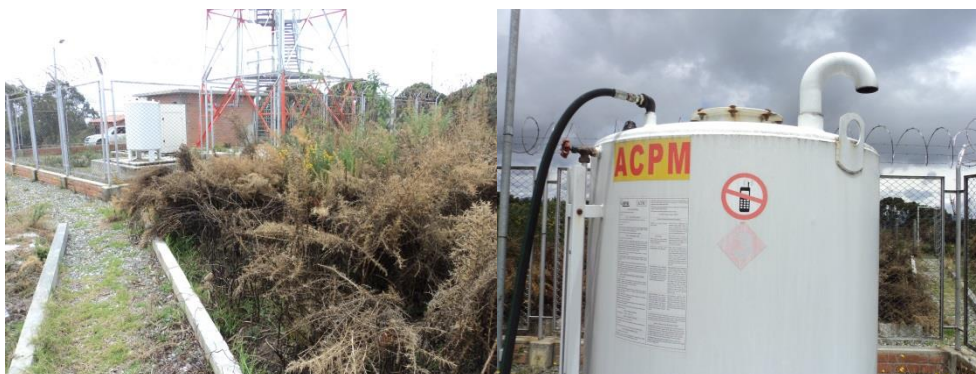
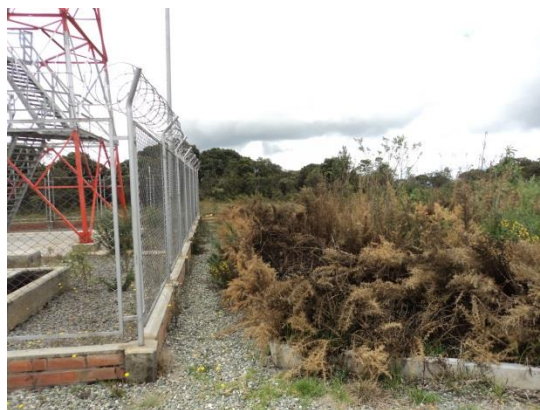
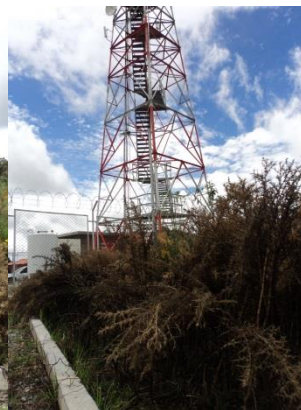
-Se observan quemaduras realizadas al lado del radar y lo más preocupante es, a escasos metros del tanque de combustible de la planta eléctrica, situación que pudo generar riesgos de explosión y daños al radar, sus componentes o al personal encargado de la seguridad y funcionarios del SIATA.

5. Se observa como casos particulares, los sucesos que se presentaron en el radar meteorológico, allí se encontraron rastros de incendio en la maleza lateral al perímetro a pocos metros del tanque de combustible de la planta eléctrica. Además se encontraron los cables eléctricos de la planta sumergidos en agua; así presenten resistencia de aislamiento, en algún momento pueden producir algún desastre; de igual forma se detectaron elementos químicos mal almacenados y con riesgo de generar daños en los equipos.

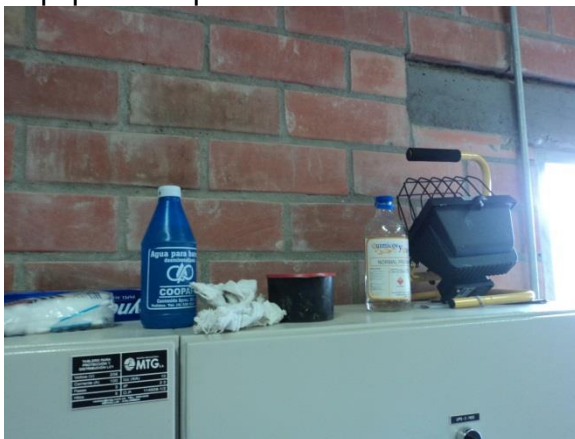
-Se observa inadecuado almacenaje de elementos químicos que pueden generar riesgos de daño a los equipos o al personal.

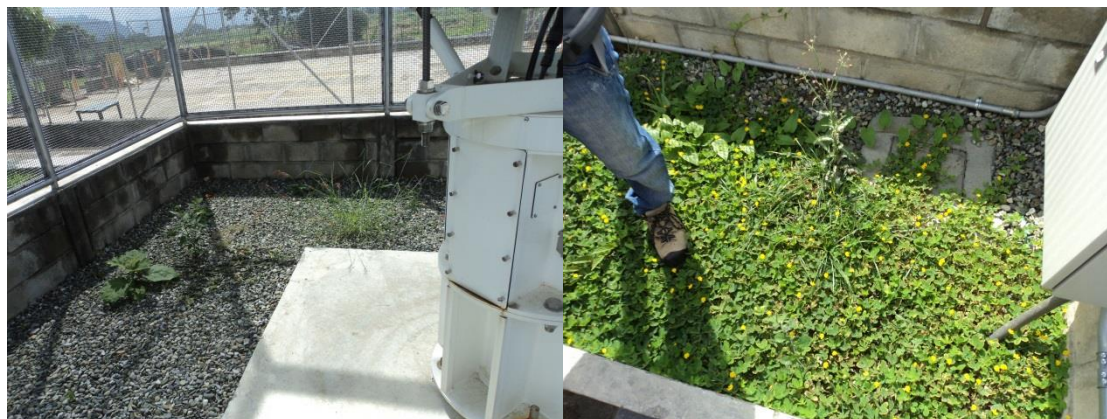
-Se observa maleza creciendo en el lugar, generando riesgo de daño del equipo, por asentamiento de animales, plagas y humedad.

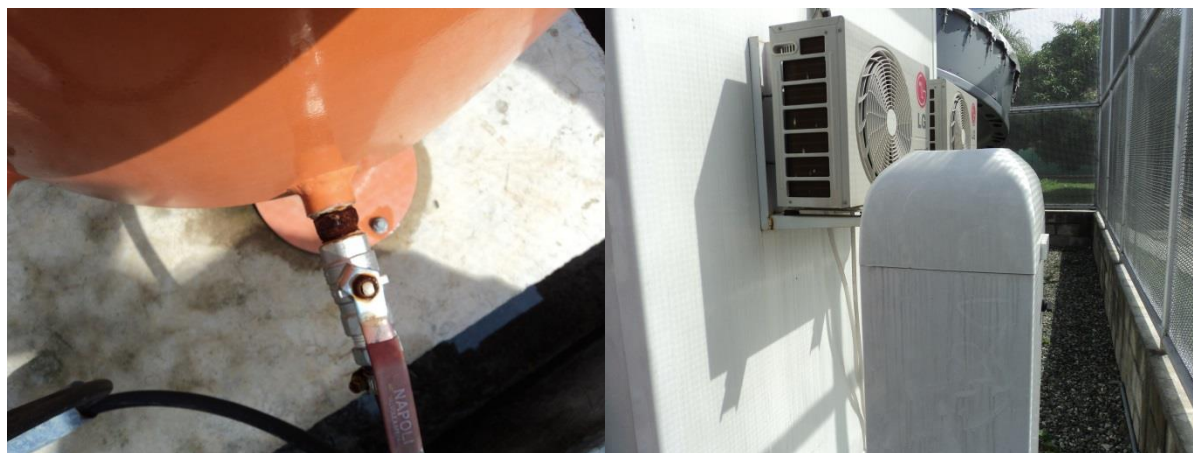
-Se observa suciedad, manchas y oxido que deteriora el metal y pueden generar riesgos de daño al equipo, esta situación no es común debido al tiempo de uso de este activo.

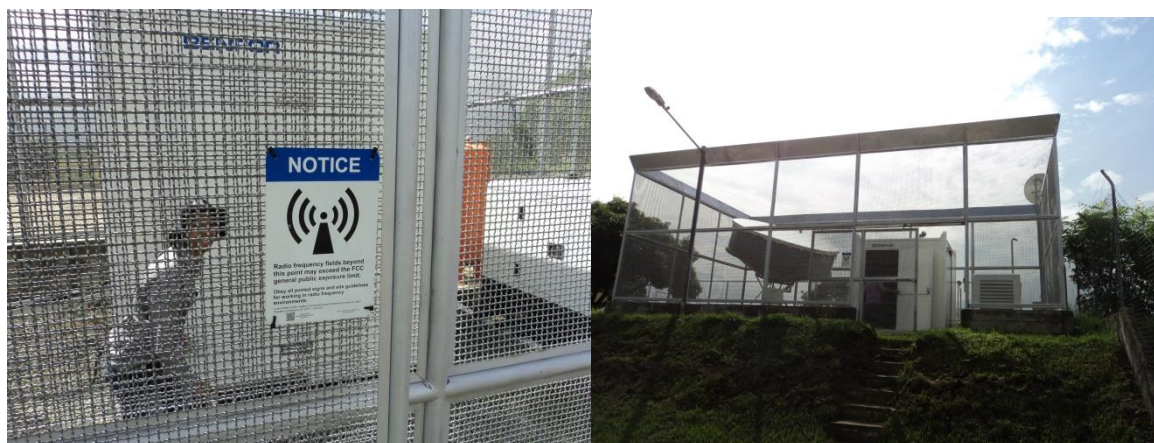
-Se observa aviso en idioma diferente al español.

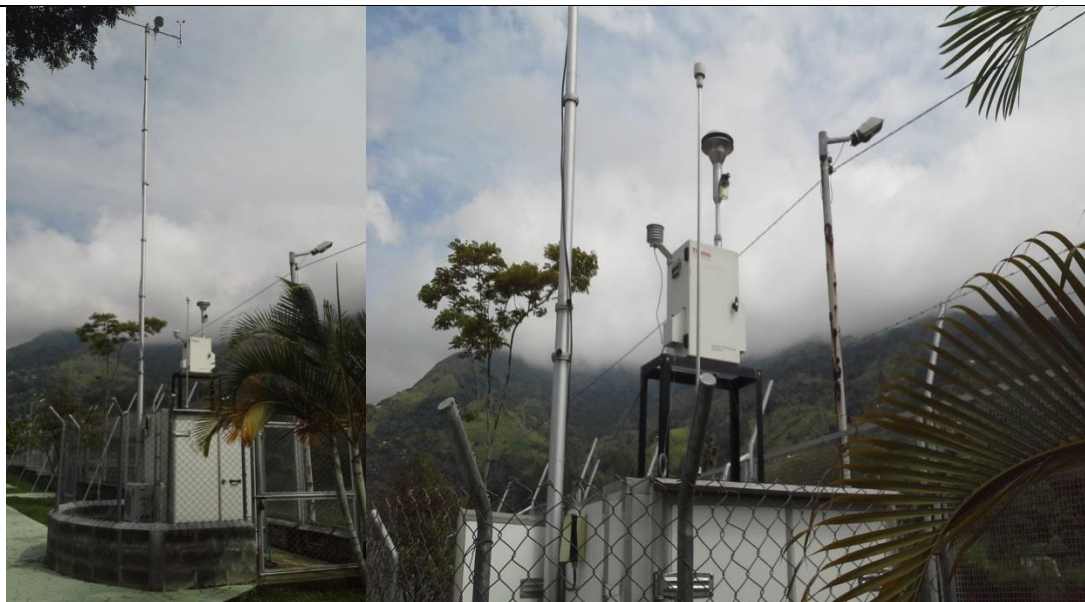
1. **Estación Barbosa parque de las aguas**, se revisan los equipos y se ve que se encuentran en buen estado, y funcionando adecuadamente.

-Se observan equipos propios de la universidad nacional, ubicados en la parte superior de la cabina sostenido con anclaje de alambres, presenta inseguridad y riesgo de daño propio o a terceros.

-Informan que la oficina de logística no ha realizado el inventario de equipos para el año 2015.

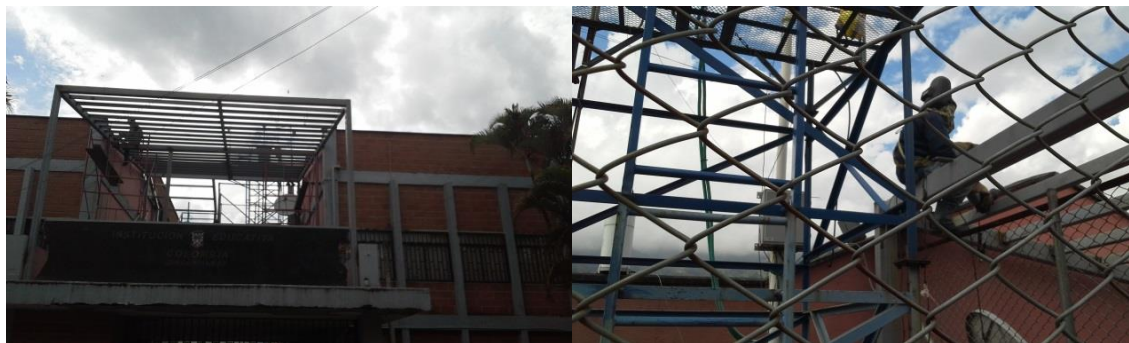
2. Estación Girardota, I.E. Colombia, se revisan los equipos y se encuentra que están funcionando adecuadamente.

-Se observa oxido en la estructura, generando riesgo de daño por deterioro y mal funcionamiento de los equipos ambientales.

-Se observa el equipo sostenido solo con anclaje de alambre y abrazaderas de plástico, presenta inseguridad y riesgo de daño propio o a terceros.

-Se están realizando labores en el techo contiguo a la estación, el funcionario de REMCA no tenía conocimiento de este hecho, lo cual es preocupante, debido a que estos trabajos pesados con soldadura y movimientos, pueden afectar la exactitud y sensibilidad de los equipos ambientales de alto costo (Foto).

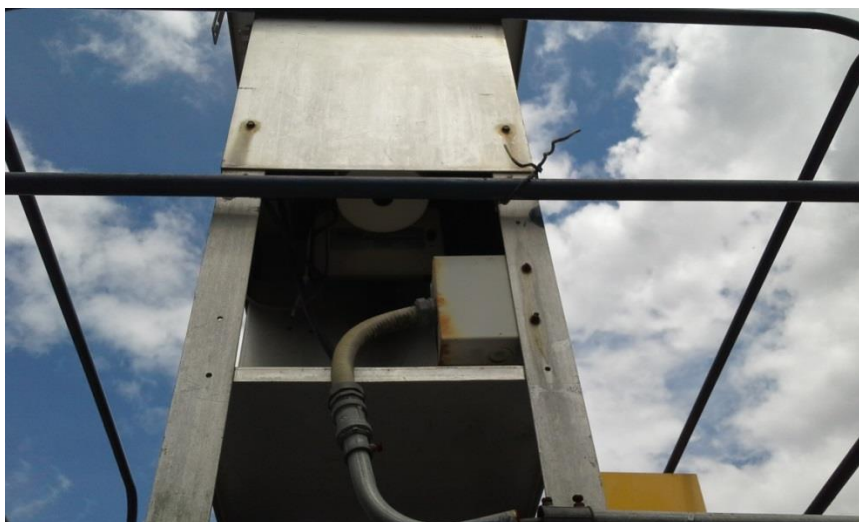
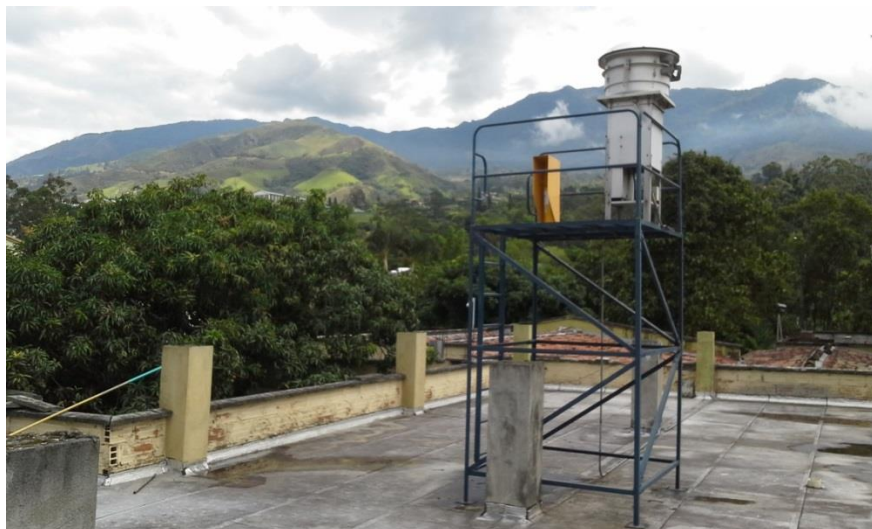
- 3. Estación Copacabana Hospital Santa Margarita**, se revisan los equipos y se encuentran que están funcionando adecuadamente.
-Se observa el equipo sostenido sólo con anclaje de alambre y abrazadera de plástico, presenta inseguridad y riesgo de daño propio o a terceros.

8. Algunos equipos y estructuras de los convenios SIATA y REMCA, se encuentran con mal anclaje, generando alto riesgo a los equipos, lesiones a los funcionarios y comunidad en general. Ejemplo: estación 33 Colegio María Goretti en el municipio de Caldas, estación Hospital Santa Margarita, en el Municipio de Copacabana.

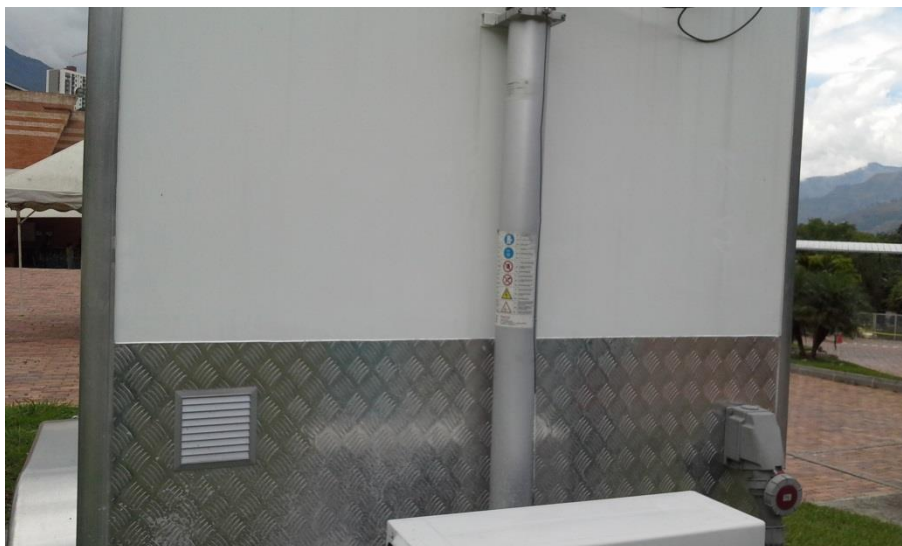
4. Estación Bello, Universidad de San Buenaventura, se encuentran los equipos en buen estado y funcionando adecuadamente.

-Se observa el tráiler con manchas y suciedad, generando riesgo de daño por deterioro y mal funcionamiento del equipo ambiental.

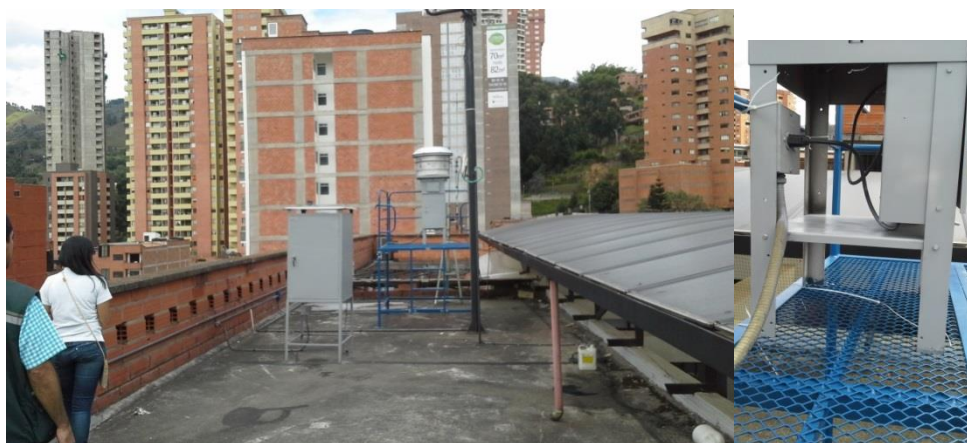
5. Estación Sabaneta, Administración Municipal, se encuentra el equipo en buen estado y funcionando.

-Se observa el equipo sostenido sólo con anclaje de abrazadera de plástico, presenta inseguridad y riesgo de daño propio o a terceros.

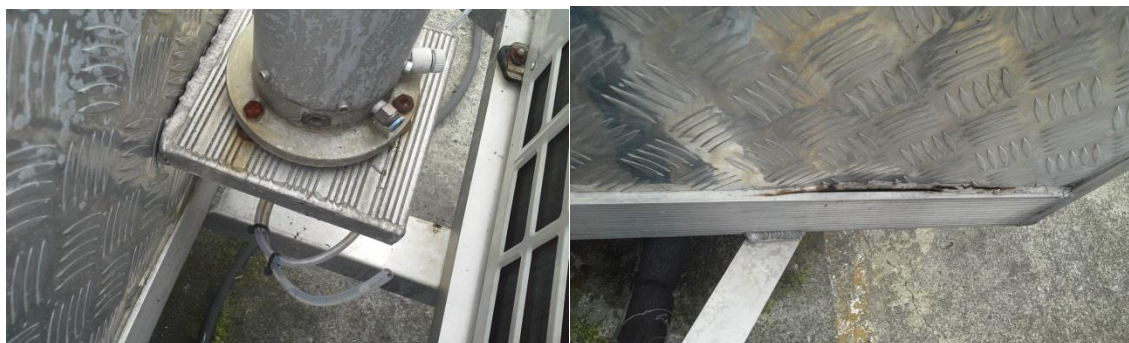
6. Estación Municipio de Caldas Universidad Lasallista, se encuentran los equipos en buen estado y funcionando adecuadamente.

-El tráiler esta recién remodelado según informa el funcionario de REMCA, pero se observa abolladura y oxido en parte del lateral del tráiler, manchas y suciedad, de igual forma oxido en los tornillos del mástil, generando riesgo de daño por deterioro y posible mal funcionamiento del equipo ambiental.

10. La estación con tráiler, ubicado en el municipio de Caldas en la Universidad Lasallista, fue renovada hace poco tiempo, pero en la visita se constataron daños: óxido y abolladuras en la pared lateral, con riesgo de entrada de agua.

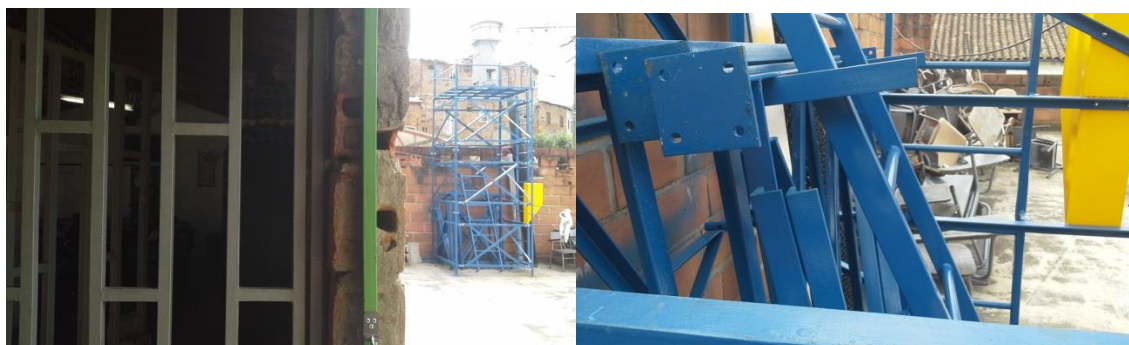
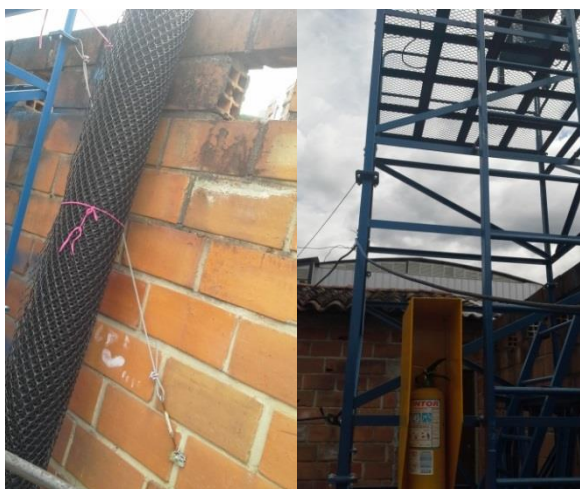
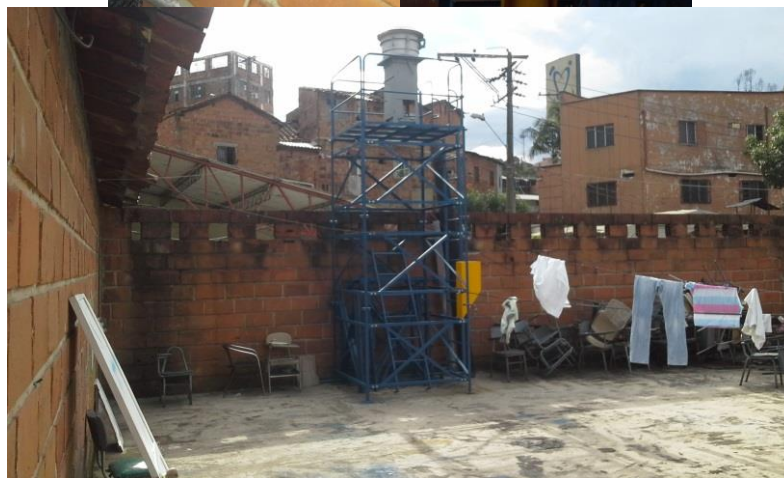
7. Estación Municipio de la Estrella Escuela María Goretti, se encuentran los equipos funcionando debidamente.

- Se observa el equipo sostenido sólo con anclaje de abrazadera de plástico, presenta inseguridad y riesgo de daño propio o a terceros.
-La estructura presenta un anclaje deficiente a 2 muros, las tuercas de la abrazadera metálica se encontraron sueltas y de fácil acceso a los niños.
-El riesgo es mayor por estar ubicado en una escuela de niños, los cuales tienen acceso a la estructura.
-Al interior de la estructura se encuentran partes de la misma que no fueron usadas, las cuales están sueltas y con un leve movimiento se pueden caer, presentando inseguridad y riesgo de daño propio o a terceros.

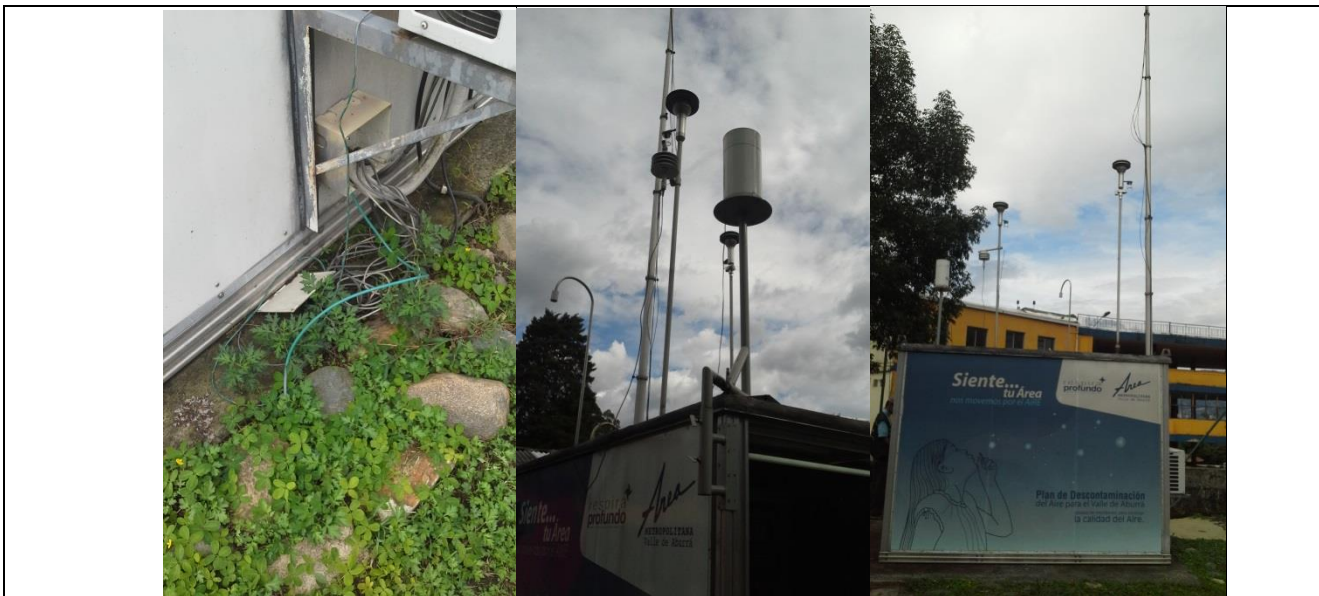
8. Estación Municipio Itagüí I.E. Consejo de Itagüí, se encuentran los equipos funcionando adecuadamente.

- Se observa el tráiler con manchas y suciedad, generando riesgo de daño por deterioro y mal funcionamiento del equipo ambiental.

-Se observa caja para cables eléctricos sin la respectiva tapa, dejando a la intemperie los cables que pueden generar inseguridad y riesgo de daño propio o a terceros.

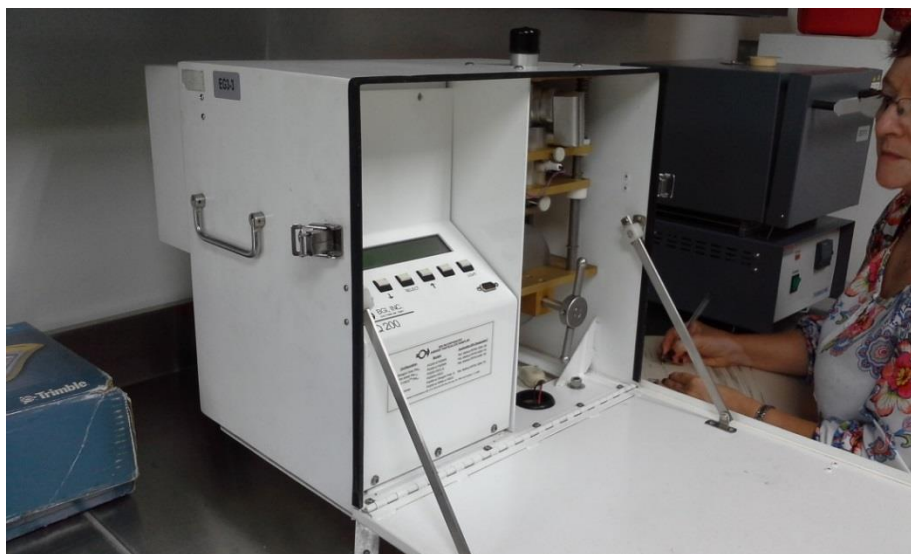
Equipo PM 2.5

-Se observan los equipos sin las respectivas placas de identificación de propiedad de la entidad.

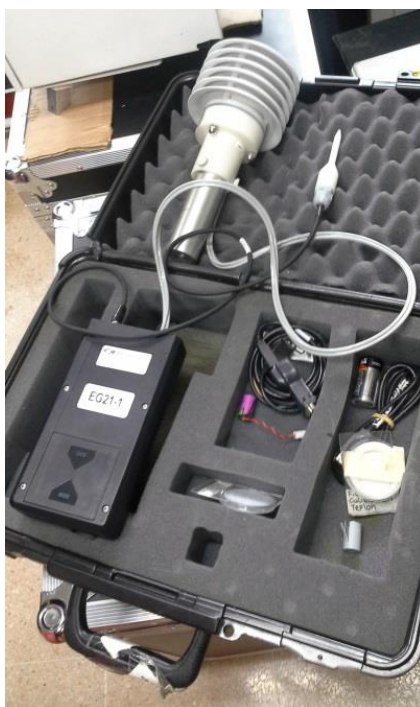
Equipo deltacal BGI

-De acuerdo a información de la supervisora del Comodato, el activo Calibrador deltacal BGI, no es de propiedad del AMVA, situación contraria a los listados de la oficina de Bienes y del mismo objeto del contrato 469 de 2012, se sugiere aclarar.

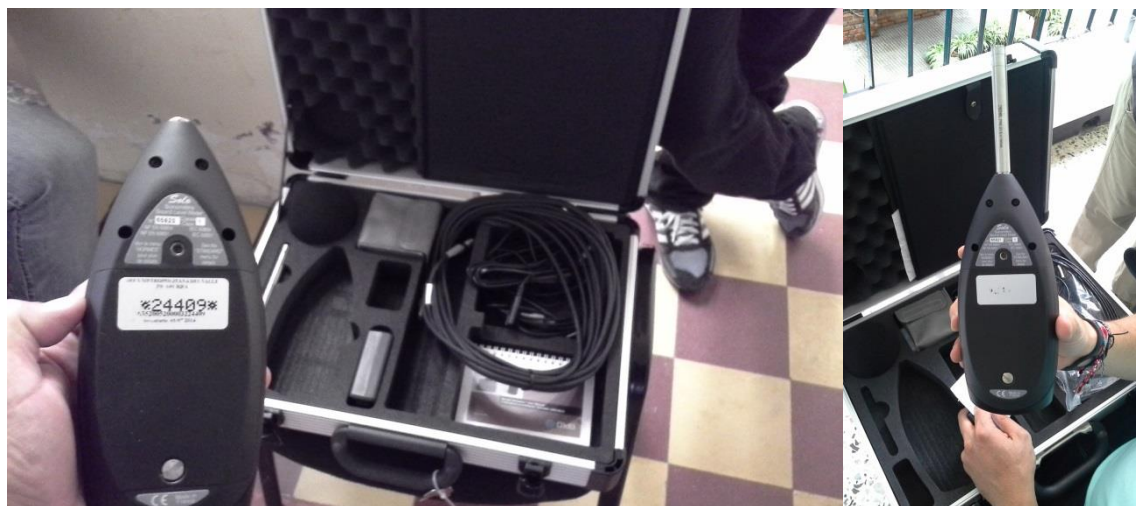
-Se observa que la placa del sonómetro de Sabaneta se encuentra borrada.

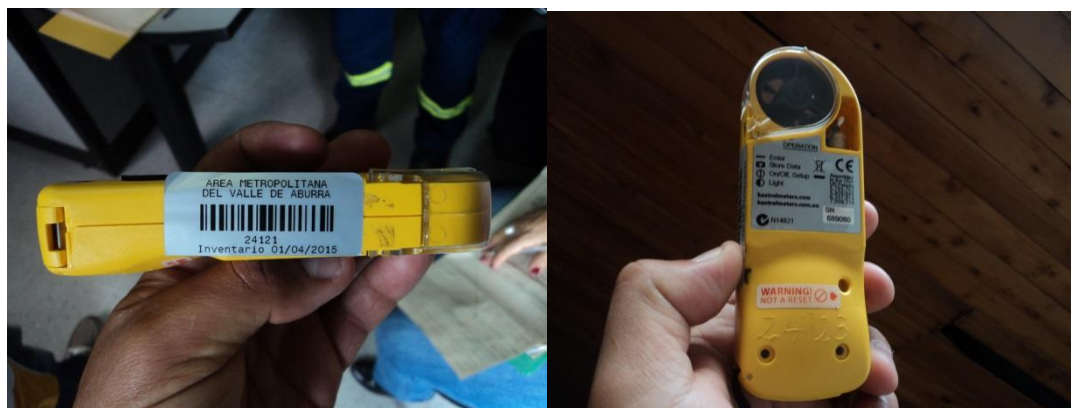
-Se encuentran algunas miniestaciones meteorológicas sin su respectiva placa de identificación del AMVA, Municipios de Barbosa y Girardota.

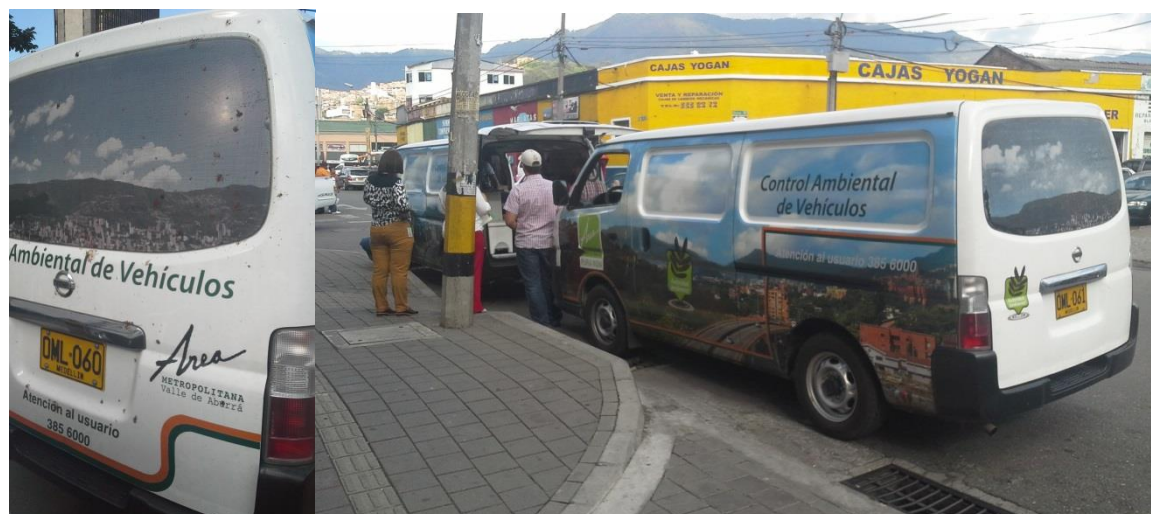
-Los vehículos se encuentran sucios.

-Los vehículos presentan algunas abolladuras y desperfectos en la pintura, producto de golpes y deterioro, generando riesgo reputacional en la imagen de la entidad ante la comunidad.

-La placa del vehículo OML 060 presenta leve borrado en la letras.

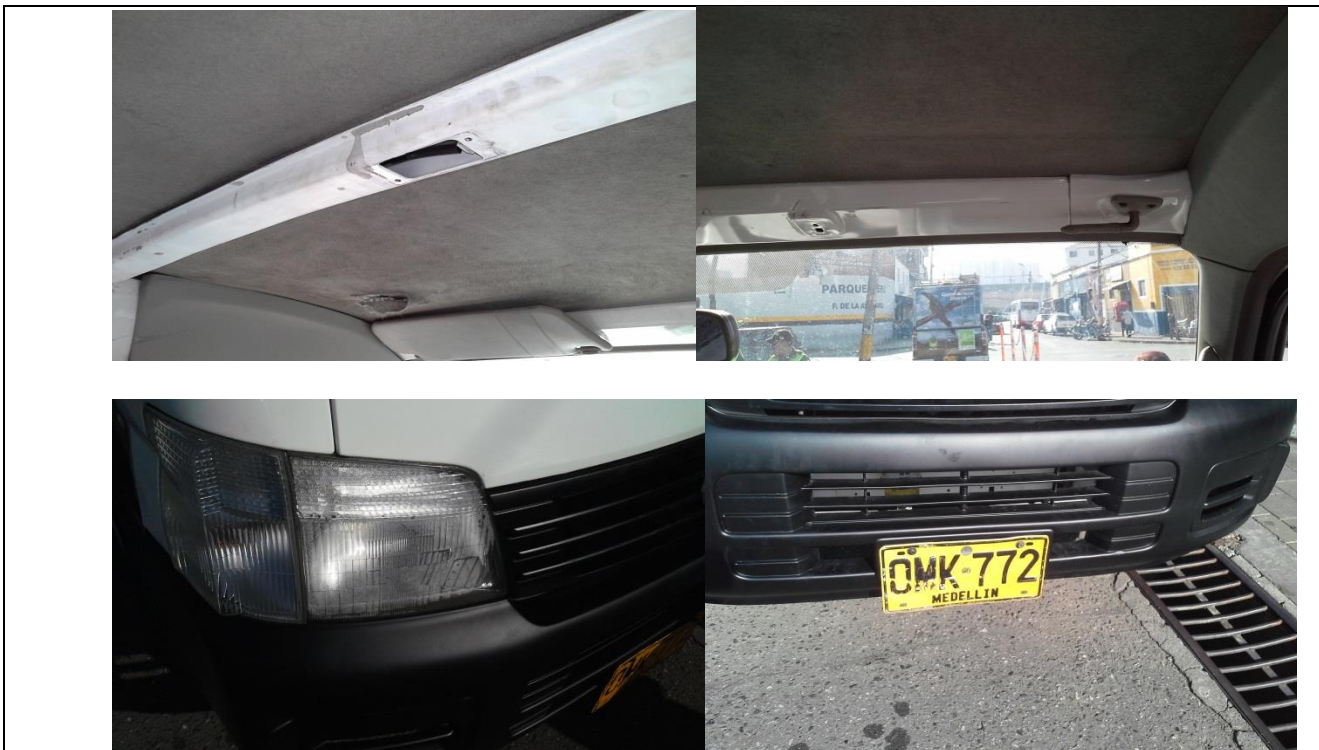
-Se observa mucho óxido en la carrocería del vehículo OMK 463, lo que puede generar riesgo de daño por deterioro y mal funcionamiento del equipo ambiental.

-Se observa en el vehículo OMK 772, daños en el interior como por ejemplo: silla pasajero en mal estado, techo perforado encima del conductor, no se encuentran las 2 lámparas de techo internas del vehículo, no se observa el parasol del pasajero. Las placas presentan borrado en las letras, la farola derecha delantera presenta humedad.

14. Se observa que en el vehículo OMK 772, entregado a la empresa Solmek S.A; contrato número 402 de 2014, para realizar control de emisión de fuentes móviles, presenta varios daños en su interior, como por ejemplo: techo perforado, no tiene las lámparas internas, no tiene parasol y la silla del pasajero se encuentra en mal estado.
