Auditoría N°		
Fecha		
Día	Mes	Año
13	08	2015

INFORMACION GENERAL DE LA AUDITORIA EQUIPOS AMBIENTALES

Contrato Número 464 de 2014, realizado con la universidad EAFIT.

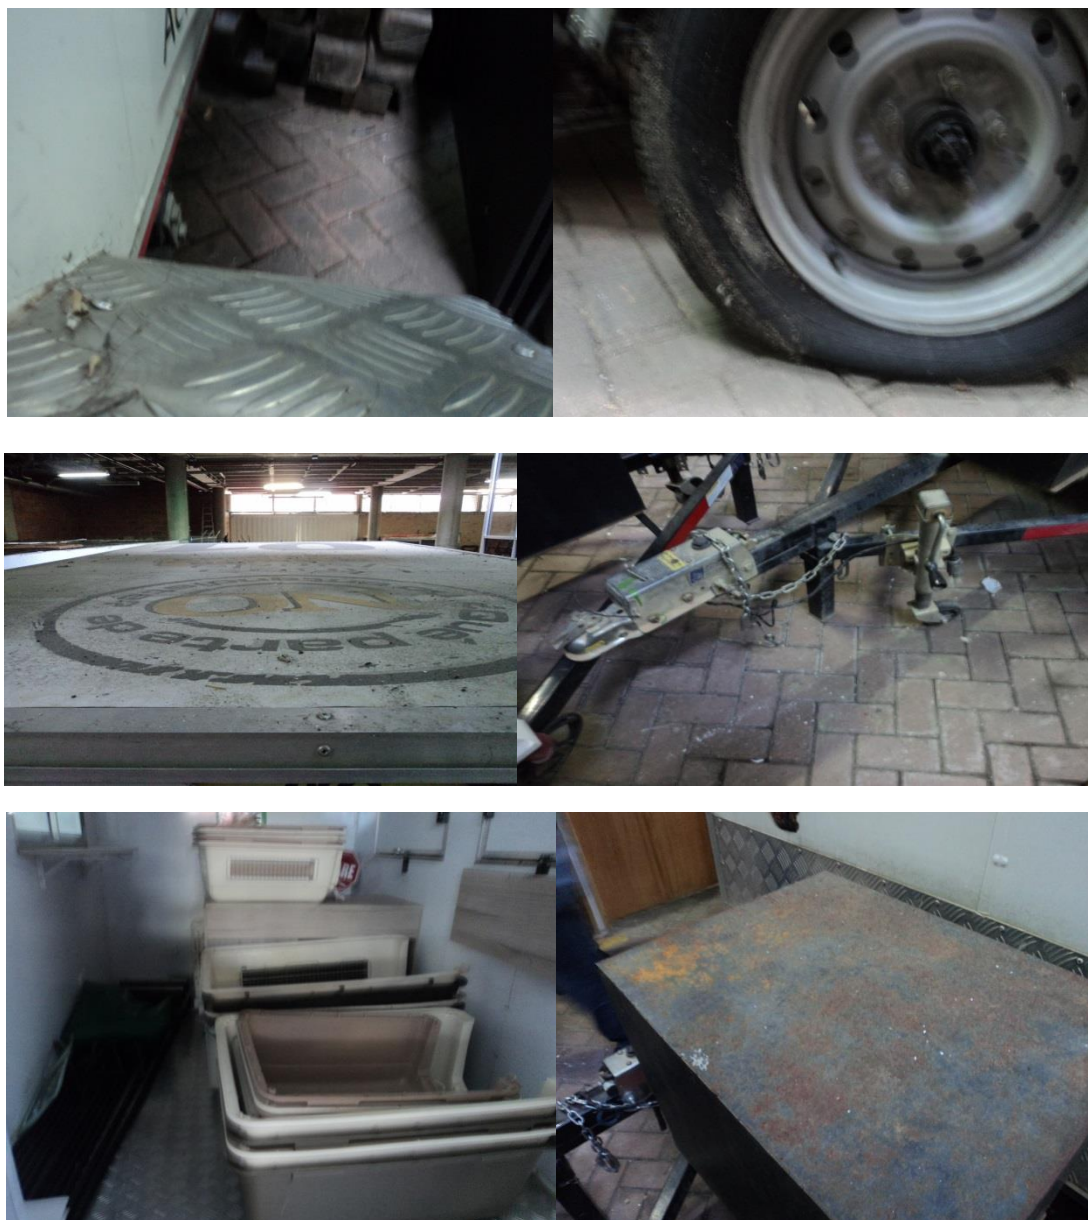
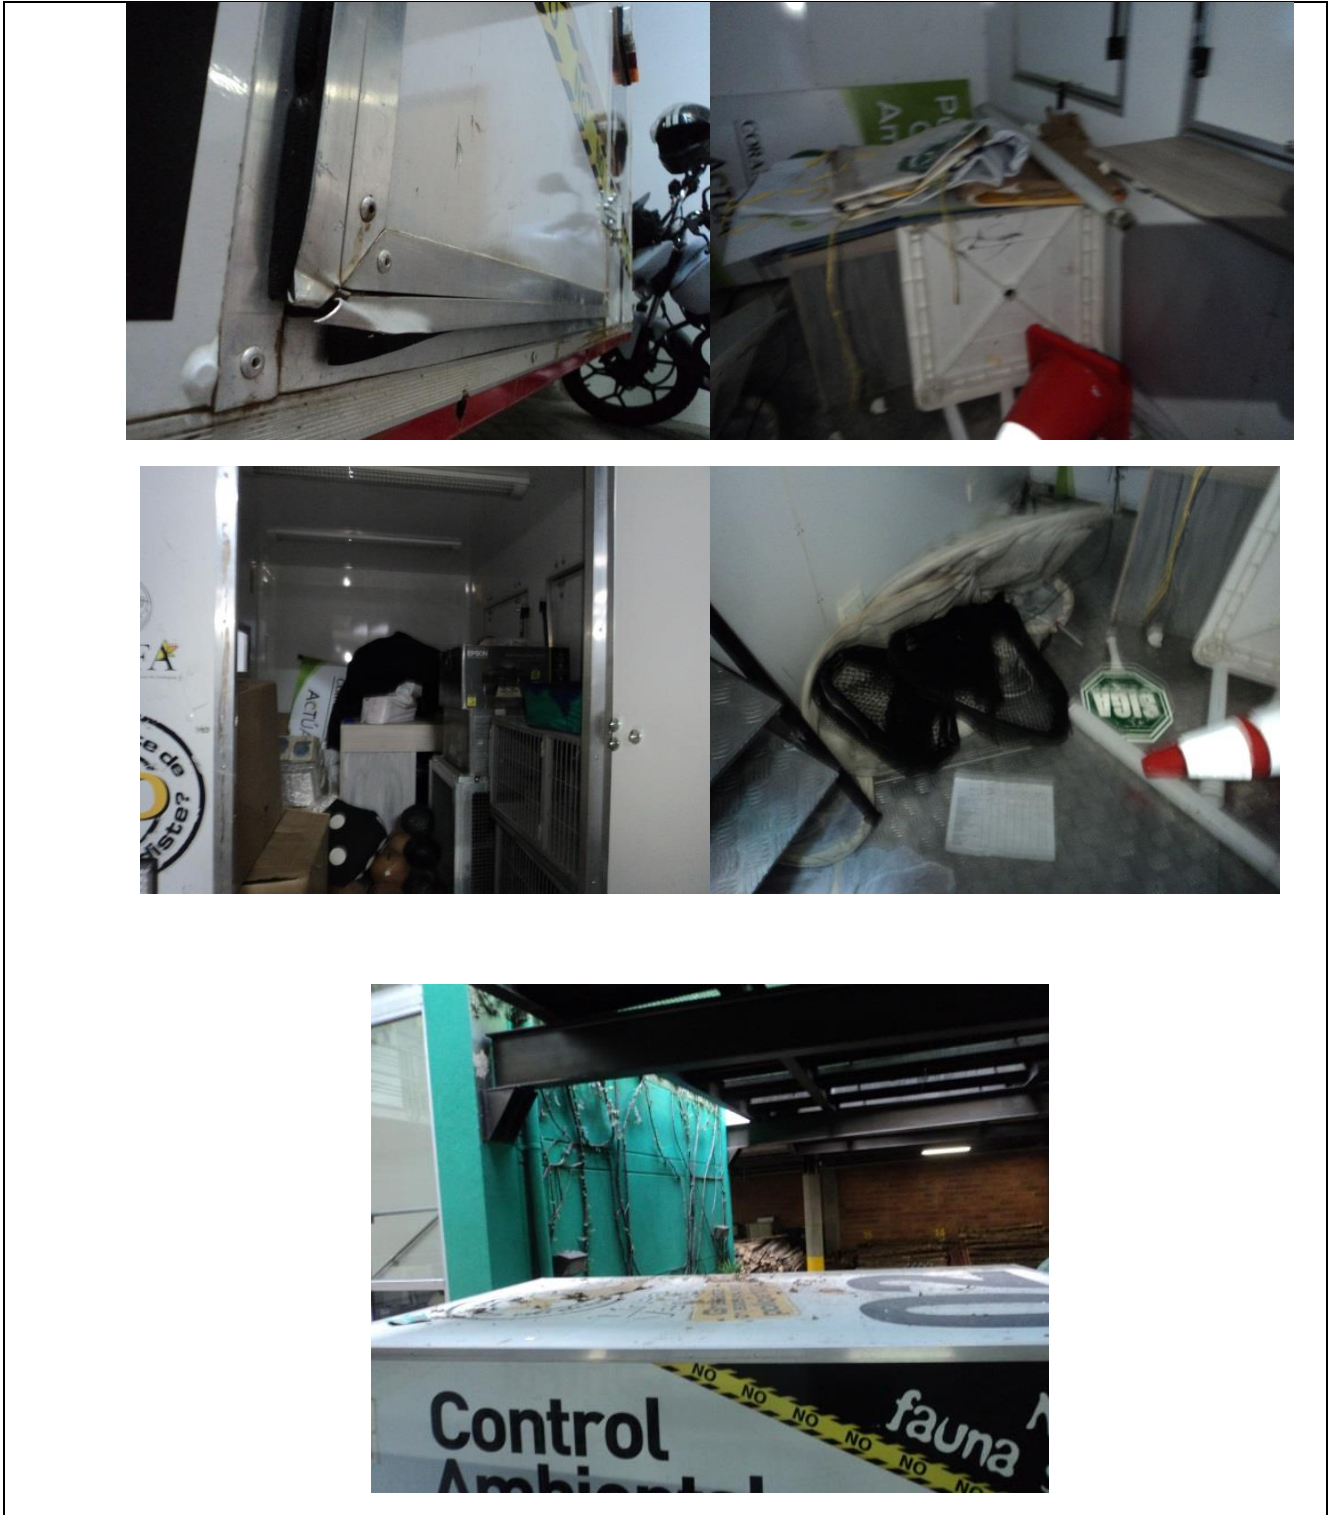
-Se evidencia un estado de abandono, lo cual se deduce porque en los tráiler se observaron telarañas, algunas llantas desinfladas, pantano seco, oxido, jaulas completamente desarmadas, muebles del interior desmontados, daños en las puertas de acceso, además son utilizados como bodega de almacenaje de elementos no propios de su función (elementos deportivos), todo lo anterior generando riesgo de daño por deterioro y mal funcionamiento del equipo ambiental, (la sociedad evidencia su poca utilización y cuidado).

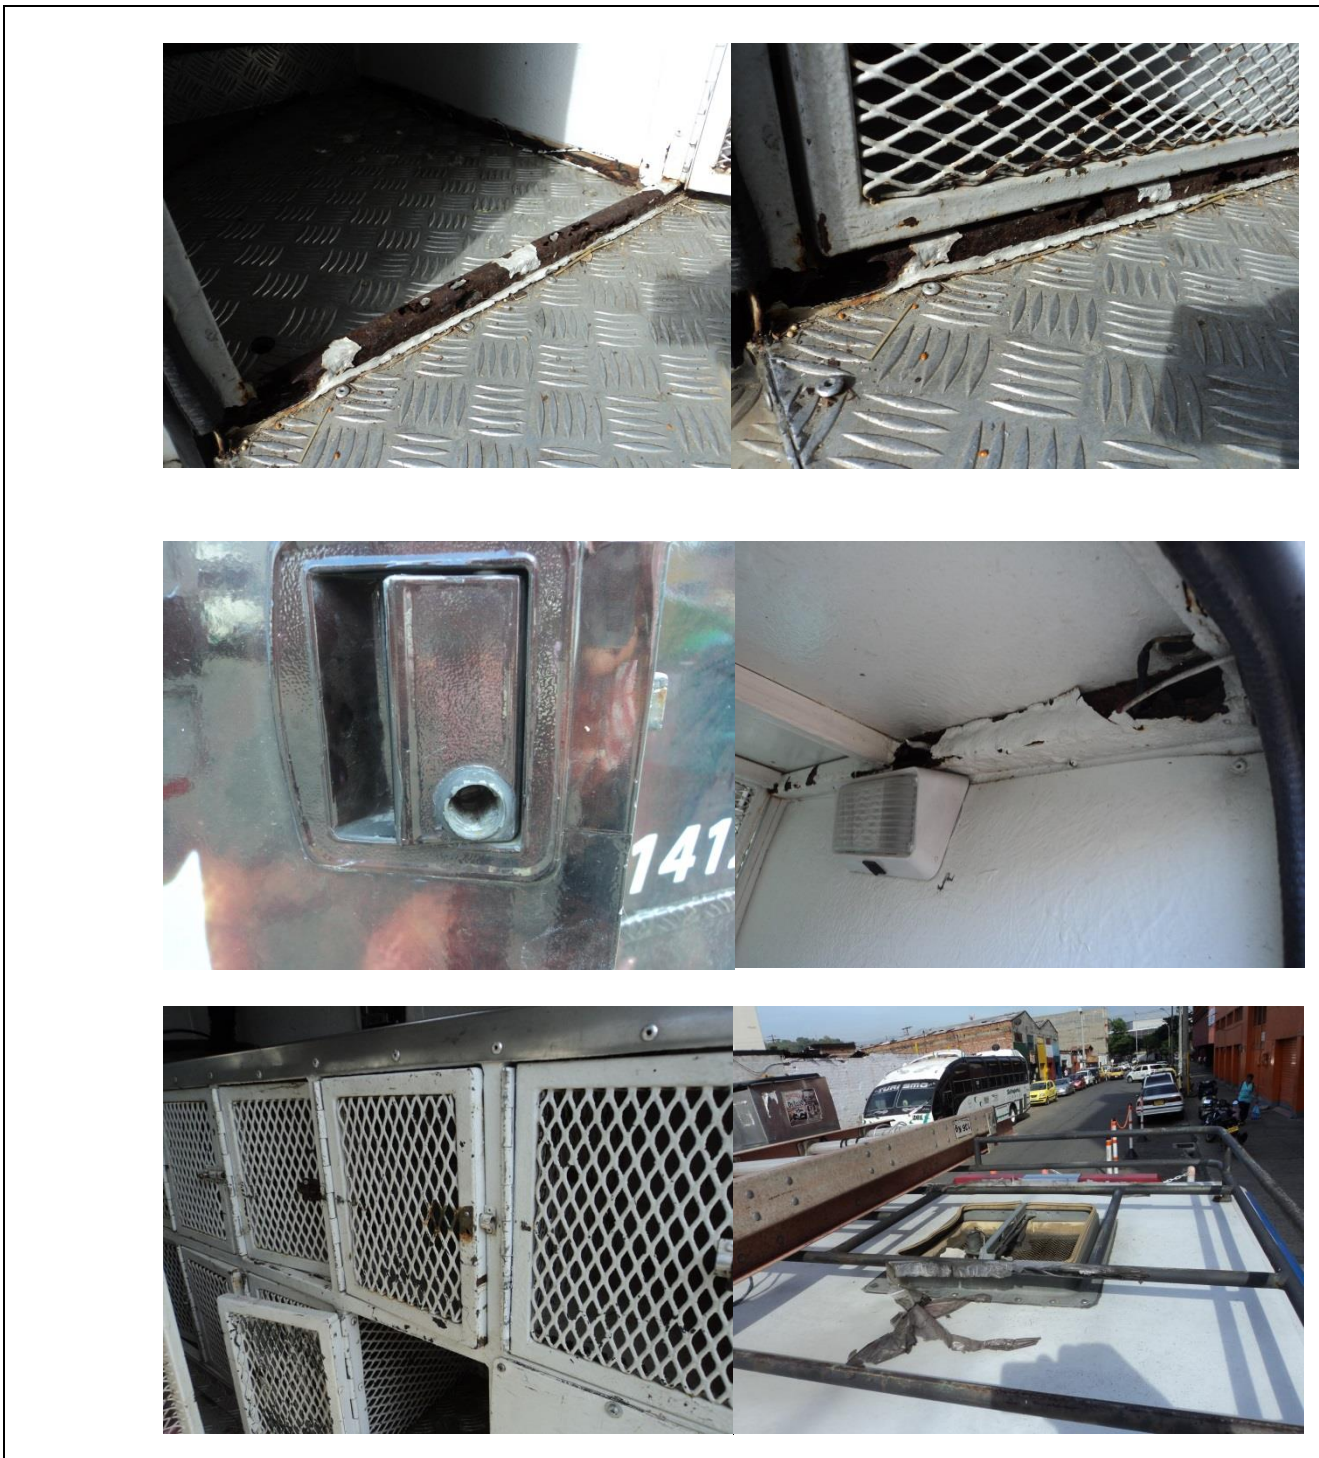
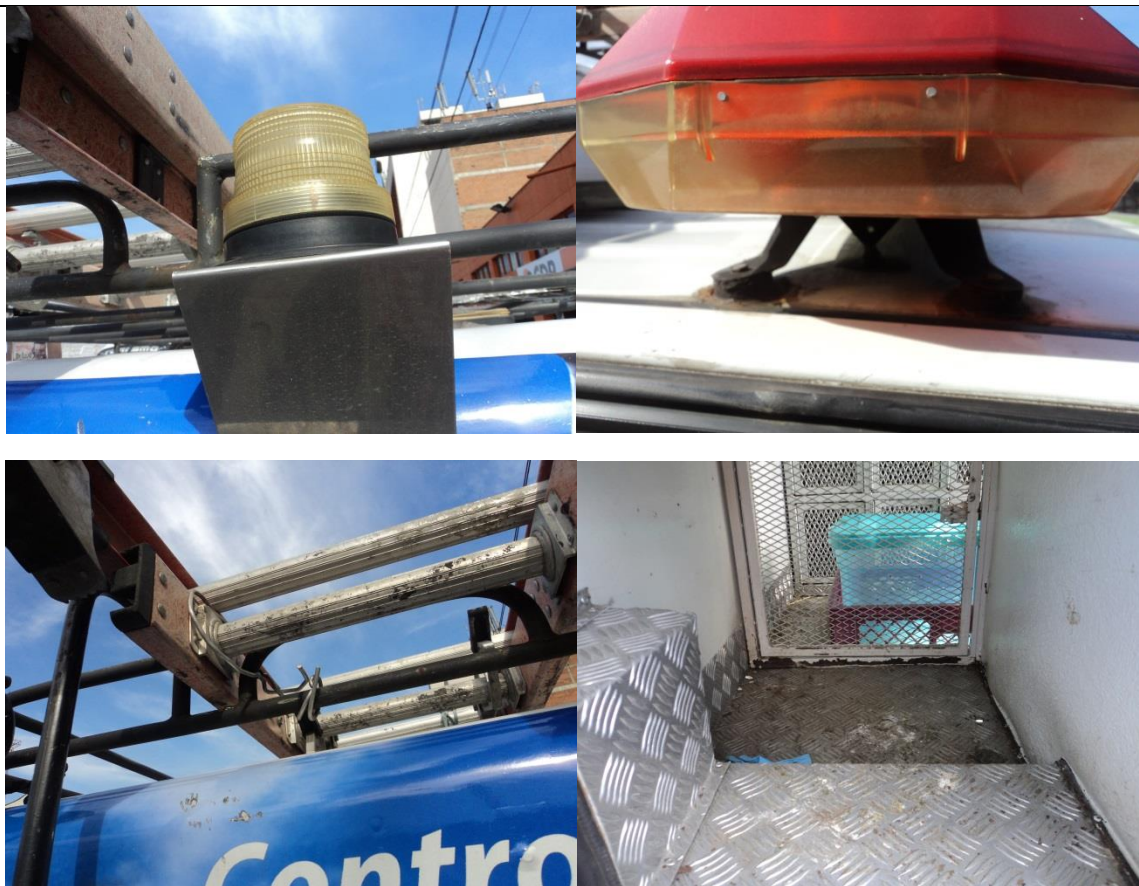
-Vehículo con placas OML 074, se observa gran cantidad de óxido en las jaulas, generando una posible infección a los animales que se transportan.

-La escalera está amarrada con alambre, generando inseguridad y riesgo de daño propio o a terceros.

-Se presentan daños en parte de la carrocería, generando riesgo reputacional en la imagen de la entidad ante la comunidad.

-El conductor manifiesta que se filtra el agua al interior de la cabina por la base de la luz de emergencia.

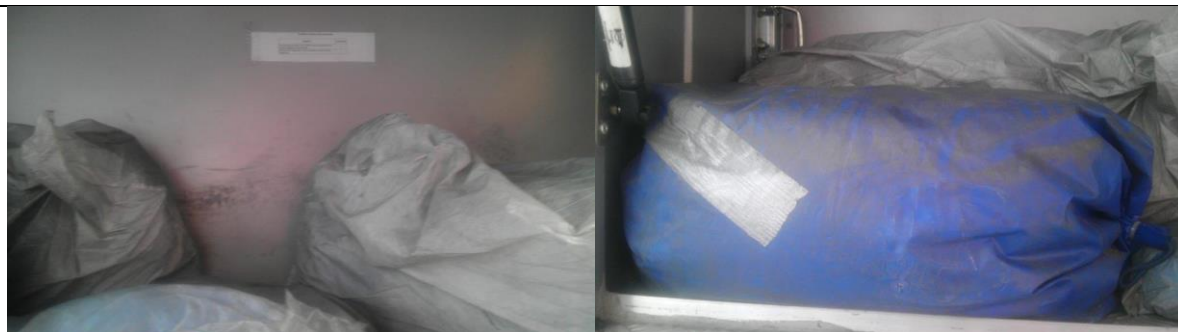
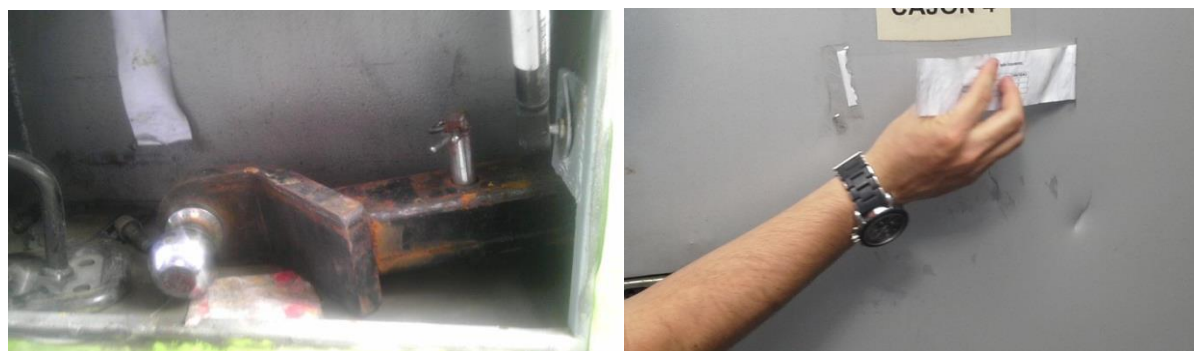
-Se presentan daños en la estructura del vehículo, algunos compartimientos que contienen equipos no tienen la información de su contenido, se encuentra desorden, inadecuado almacenamiento, suciedad y óxido en algunos accesorios de la unidad de emergencias.

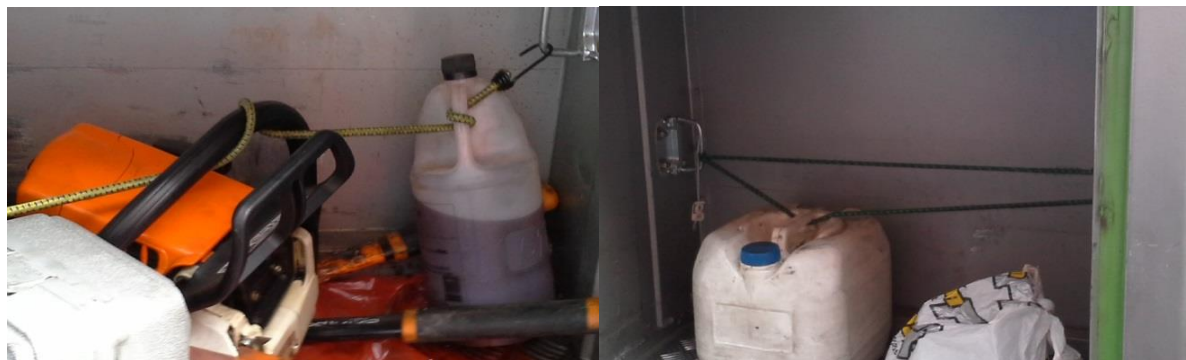
-Se observa alto riesgo en el almacenamiento de la gasolina de los equipos, lo que puede generar graves daños a los activos o al personal, situación más delicada por el objeto del mismo, (vehículo destinado para emergencia ambientales).

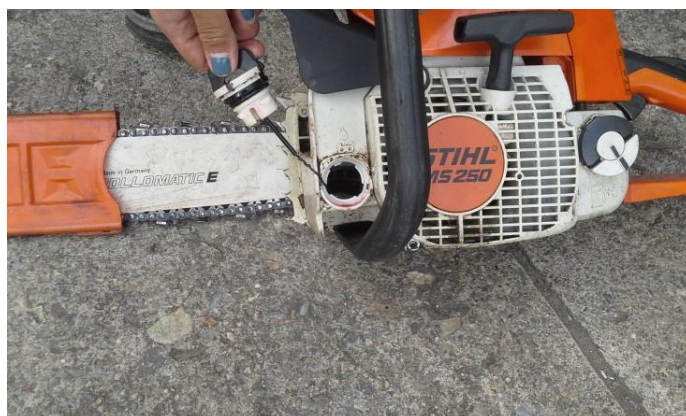
-Se encuentra la motosierra sin aceite, los que puede generar daños en el motor si se hubiese utilizado.

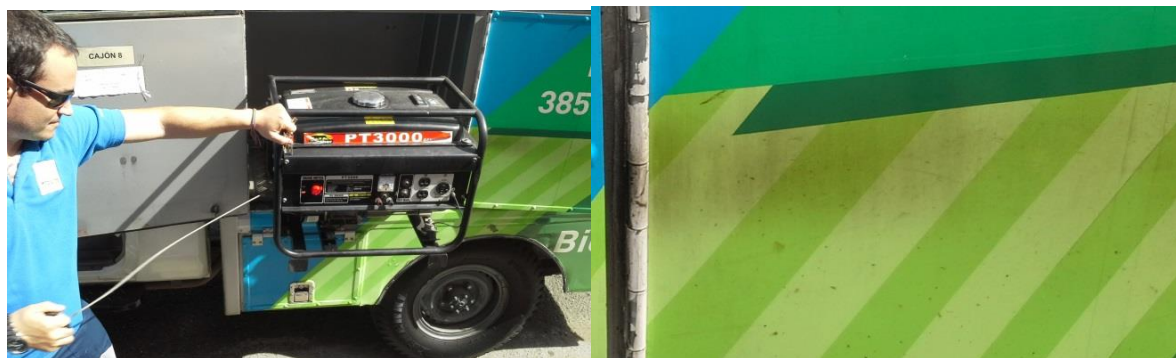
-Al solicitar que los funcionarios operadores del vehículo de la unidad de emergencias encendieran la planta eléctrica, éstos no realizaron el protocolo técnico, por ejemplo: revisión del nivel de aceite, de igual manera se observó que demoró mucho tiempo para encender y se generó demasiado humo, manchando la estructura del vehículo, evidenciando lo anterior, la falta de mantenimiento a estos activos.

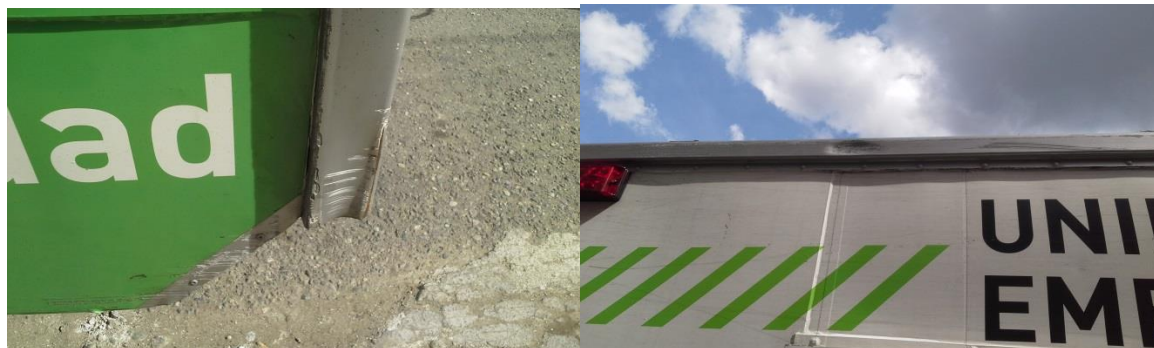
-Se observan daños en la estructura de la carrocería.

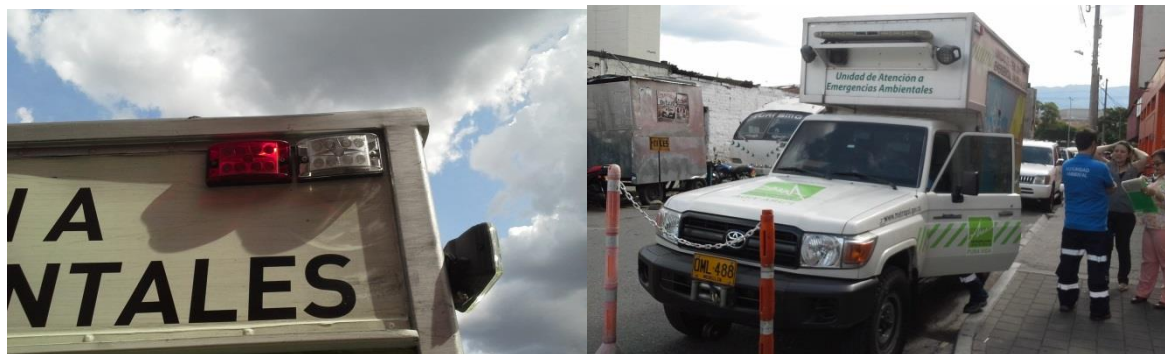
-Se observa luz de emergencias con agua y amarillas, perdiendo visibilidad para la comunidad en los desplazamientos que se requiere utilizar.
