Auditoría N°		
Fecha		
Día	Mes	Año
15	07	2015

Representante de la Auditoria:	LINA MARIA HINCAPIÉ LONDOÑO
Auditor Líder:	LINA MARIA HINCAPIÉ LONDOÑO
Equipo Auditor:	ROSALBA GOMEZ GIRALDO – SERGIO ALBERTO CORREA BARRERA – VICTOR RAUL RODRIGUEZ
Objetivo General	Verificar la utilización de la madera decomisada y utilizada por el carpintero en la elaboración en muebles para el Parque de las Aguas y Edificio principal del AMVA.
Objetivos Específicos	<ul style="list-style-type: none"> <li>➤ Revisar los CM de madera entregados al Parque de las Aguas.</li> <li>➤ Revisar y verificar el estado de los muebles elaborados con la madera.</li> <li>➤ Confrontar cantidades de madera utilizada y muebles realizados.</li> </ul>
Alcance:	Muebles y elementos elaborados con la madera decomisada para el Parque de las Aguas y edificio principal del AMVA.
Fecha de apertura:	Julio 1 de 2015
Fecha de cierre:	Julio 14 de 2015

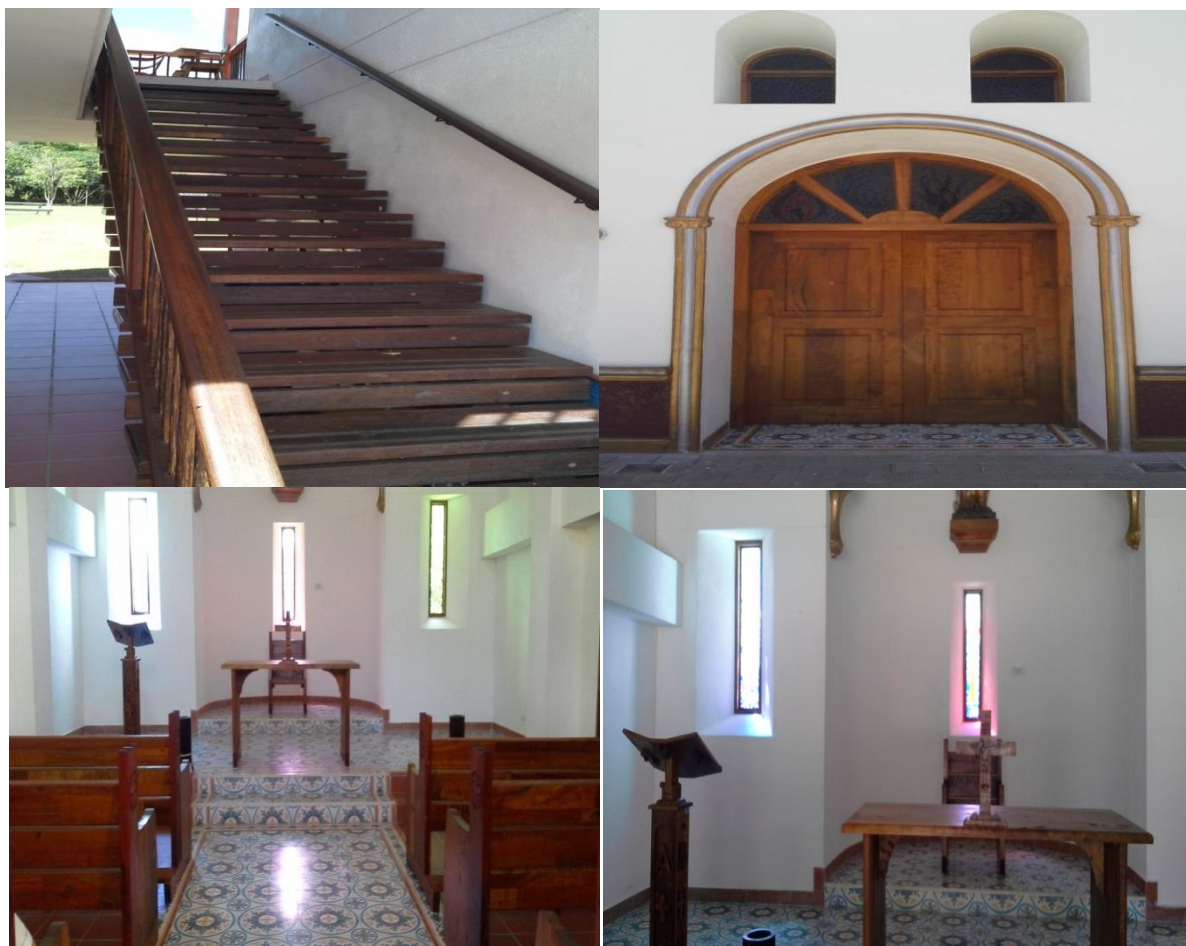
Los muebles realizados inicialmente corresponden a la dotación en madera como: barandas, marcos, ventanas y puertas coloniales, escaleras, sillas, base para el santo, mesa, atril y el Cristo de la capilla, muebles del comunicador, atril del teatro y otros. que requería la construcción de la réplica del pueblito paisa, llamado Villa de la Candelaria, ubicado en el costado norte del Parque de las Aguas (fotos a continuación)

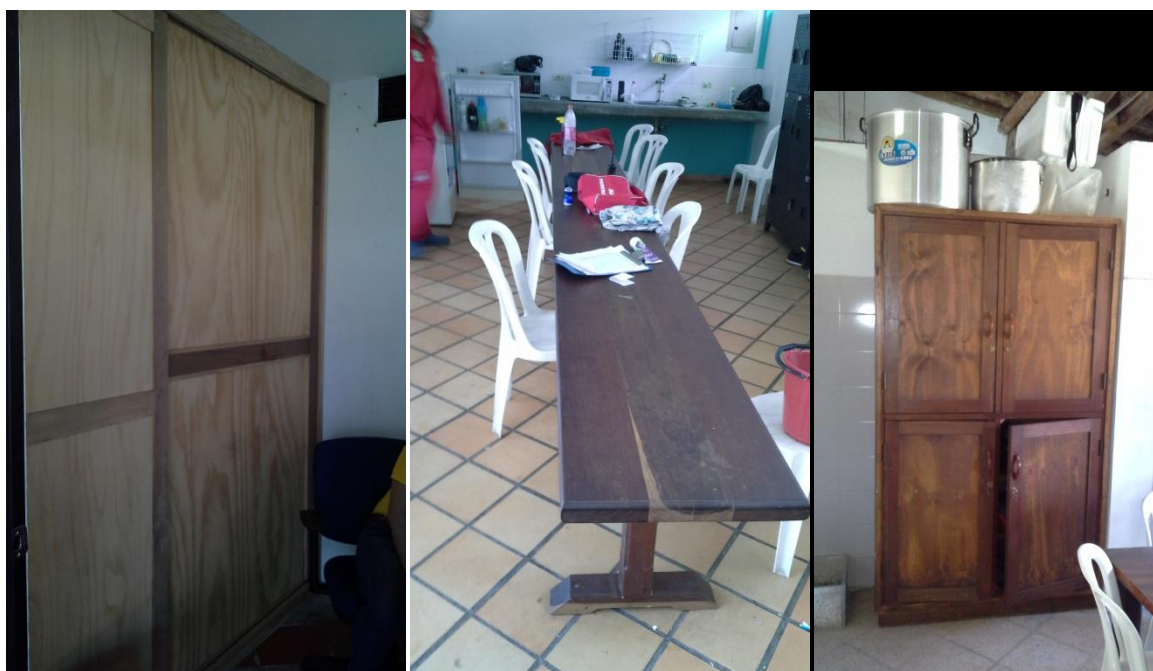
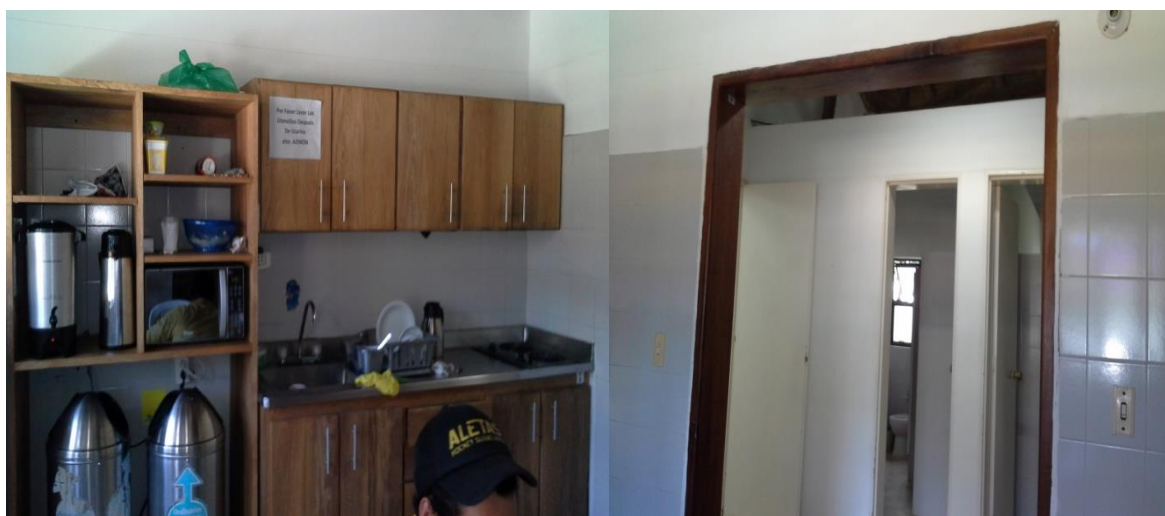
La supervisora del contrato, la Líder del Parque de las Aguas, le solicita al carpintero realizar muebles que se necesitan para la sede administrativa del Parque de las Aguas, que incluyen: mesones, gabinetes, armarios para la cocina, comedores, guardarropas, marcos de puertas y otros, estos trabajos se observan de muy buena calidad y durabilidad, cumpliendo de manera adecuada y por demás económica y funcional. (Fotos a continuación).

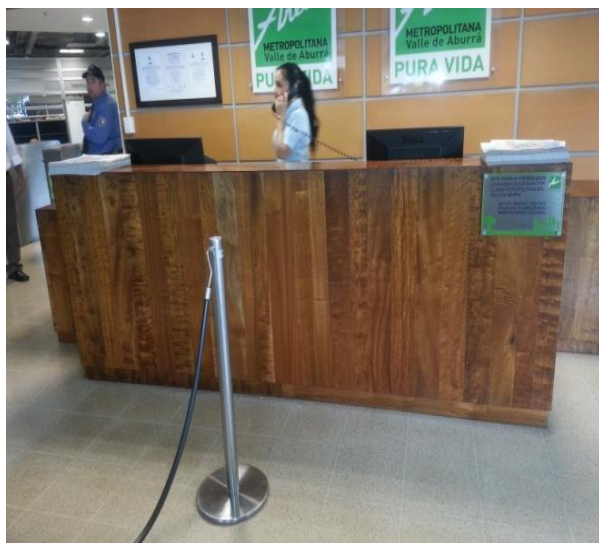
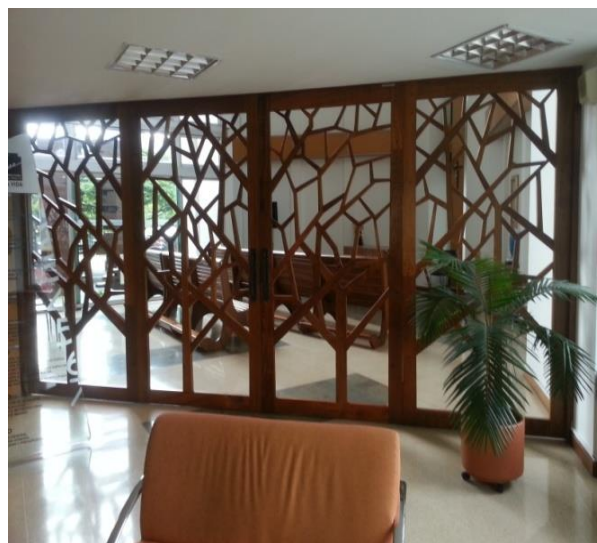
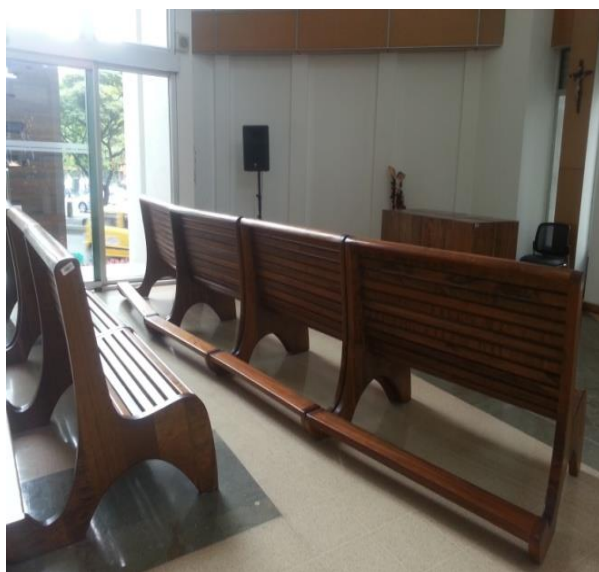
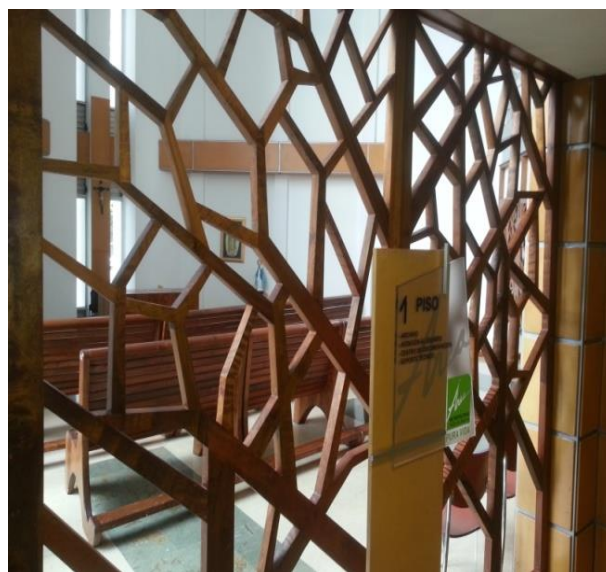
Para la sede principal del AMVA, el carpintero también elabora muebles entre los cuales se encuentran la mesa de recepción principal, los muebles de la dotación de la capilla, descansa pies, puertas en calado, y otros más, con alta calidad, resistencia, y decorativos . (Fotos a continuación).

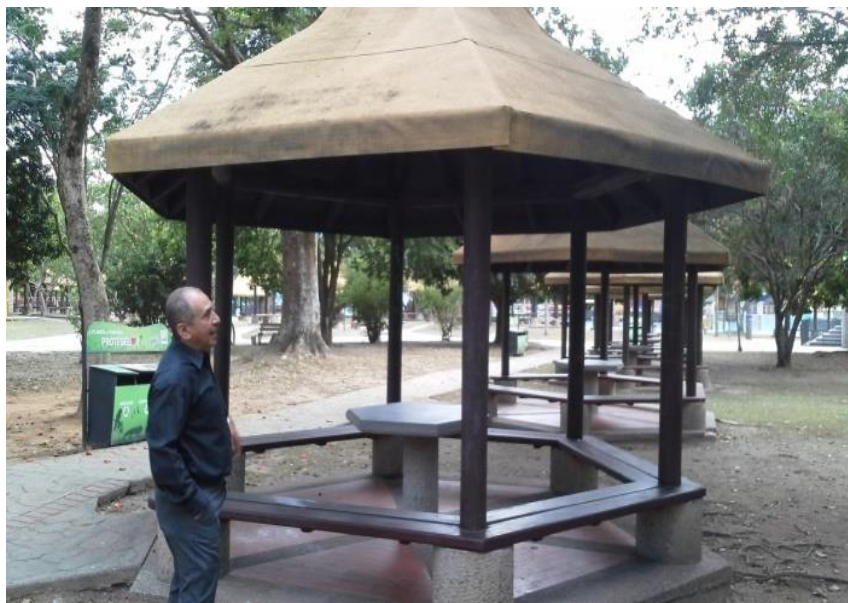
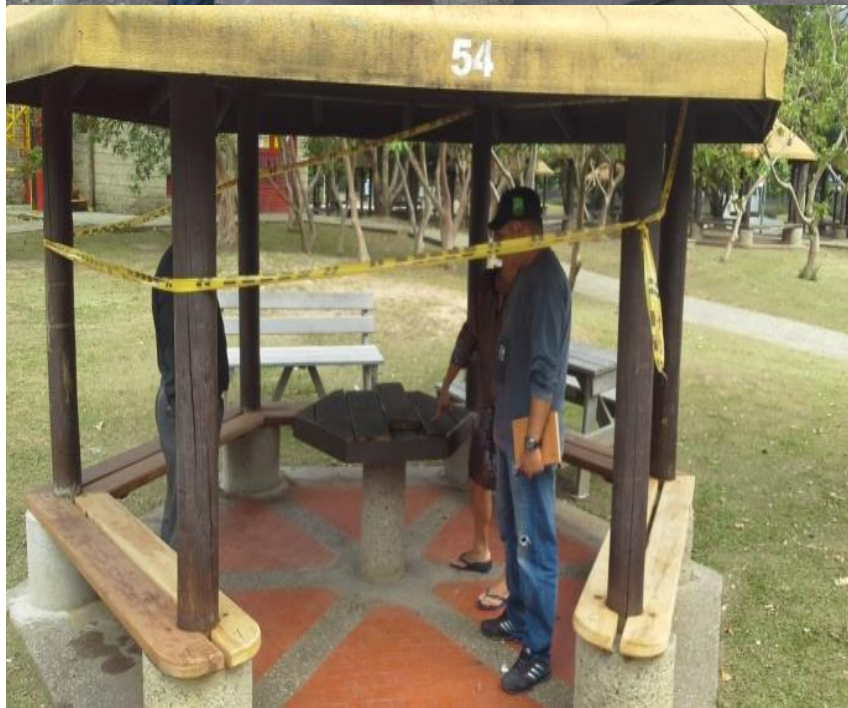
Actualmente el carpintero realiza el cambio de las bancas de los 100 kioscos, ubicados en el Parque de las Aguas, las cuales se encontraban en muy mal estado y así se pretende evitar lesiones, daños, accidentes e incomodades a los usuarios que los utilizan. (Fotos a continuación).

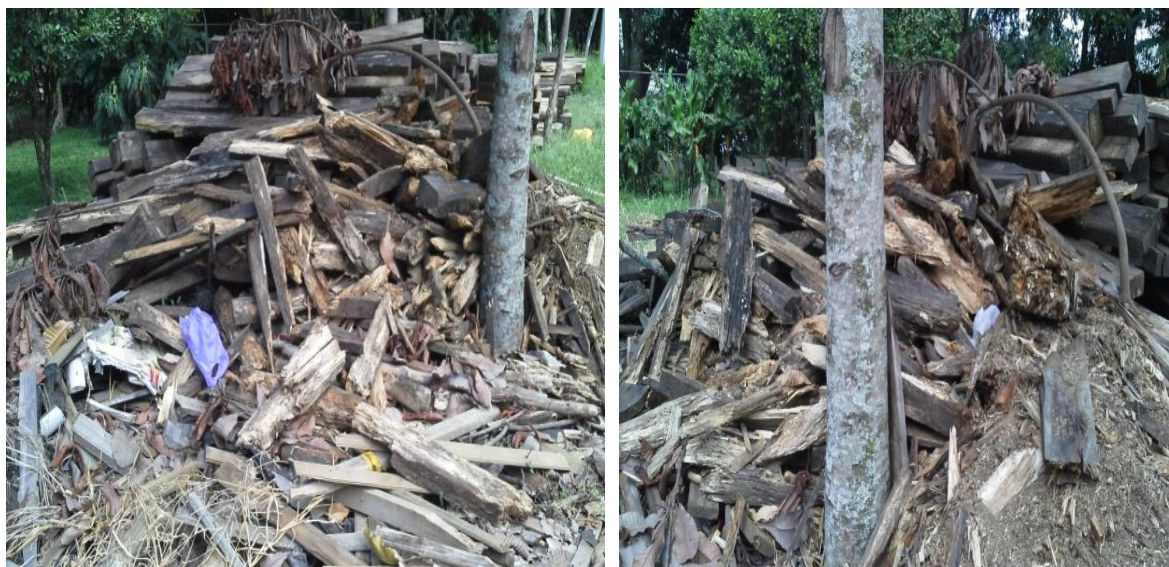
Resultado de la elaboración de todos estos muebles, la auditoria observó los desechos y recortes de la madera utilizada en la elaboración de éstos, los cuales se ven deteriorados, rajados, con hongos, húmedos, etc. éstos son retirados por parte de la recolección de basura, prontamente para evitar contagio a la madera buena.

Se observan además los lotes de madera que no puede ser utilizada en la elaboración de elementos y muebles debido a su estado, esto la convierte en madera mala, y está ubicada en el acopio, pendiente su recogida para destino final. (Fotos a continuación).

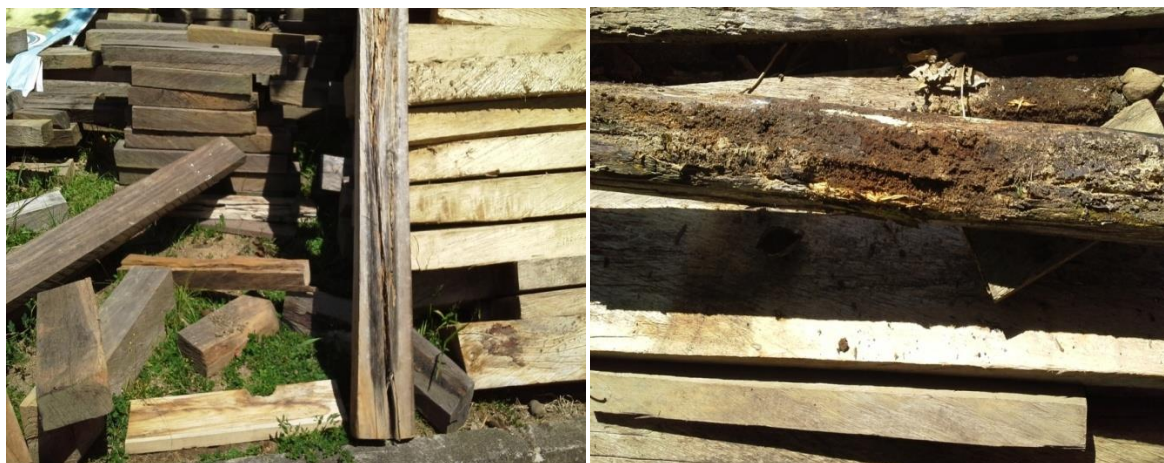
Madera mala, ubicada al lado de la carpintería. Pendiente su recogida para destino final. (Fotos a continuación)
