Auditoría N° 2		
Fecha		
Día	Mes	Año
28	02	2018

<b>NOMBRE AUDITORÍA BIENES INMUEBLES</b>	
Representante de la Auditoría:	Lina Maria Hincapie Londoño
Auditor:	Nestor Camilo Serna Hernandez Wesly Urán Ramirez Anderson Benitez Arboleda Sergio Alberto Correa Barrera
Objetivo General	Verificar los Bienes Inmuebles propiedad 100% del Área Metropolitana del Valle de Aburrá.
Objetivos Específicos	<ul style="list-style-type: none"> <li>Realizar visita a los bienes inmuebles propiedad del AMVA.</li> <li>Comprobar el estado, mantenimiento y utilización de los inmuebles.</li> </ul>
Alcance	Los inmuebles 100% propiedad del AMVA.
Fecha de apertura:	5 de febrero de 2018
Fecha de cierre:	28 de febrero de 2018

En este documento se presenta el informe de Auditoría realizado a los bienes inmuebles 100% propiedad de la Entidad.

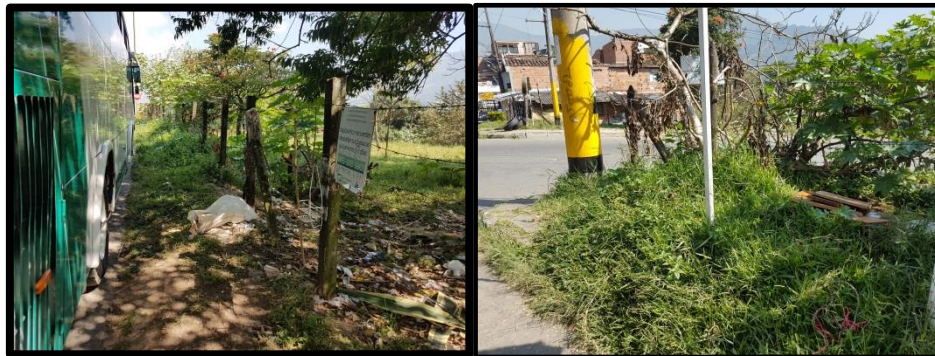
**Lote costado izquierdo** con basuras, maleza y rompimiento de la cerca de alambre de púas.

**Observaciones:** En el desarrollo de la auditoria de verificación se evidencia que, como se ha descrito en años anteriores, estos lotes son utilizados como botaderos de basura, no se observan controles a la maleza, no están cercados debidamente, persisten los daños en el alambre de púas que permiten el ingreso de personas, se observa paso libre de animales entre los lotes.

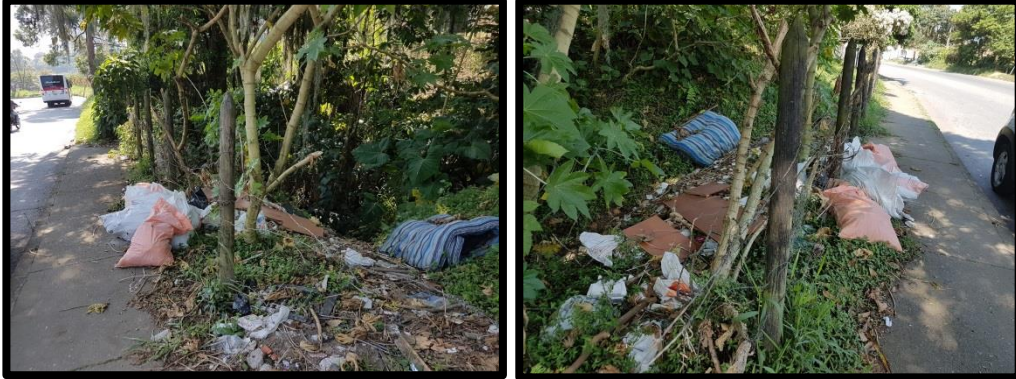
*También se observan basuras colchones y escombros.*

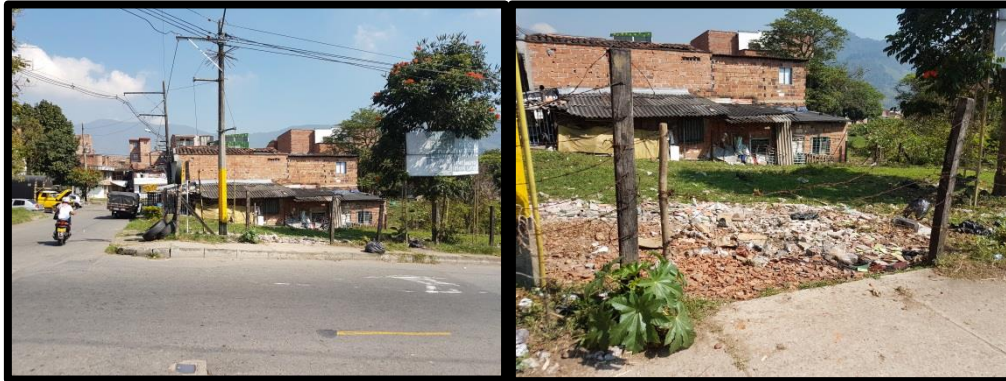
- **Lote costado derecho** igualmente contiene basuras y escombros, invasores construyeron portada de ingreso.

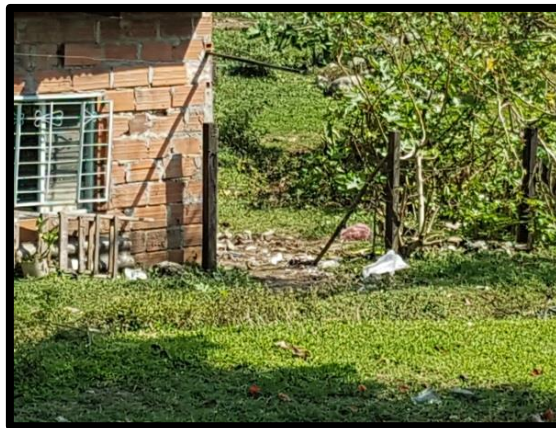
*Vecinos invasores tienen en el lote elementos personales cubiertos con lona amarilla, construyeron portada interior para paso de caballos y vacas.*

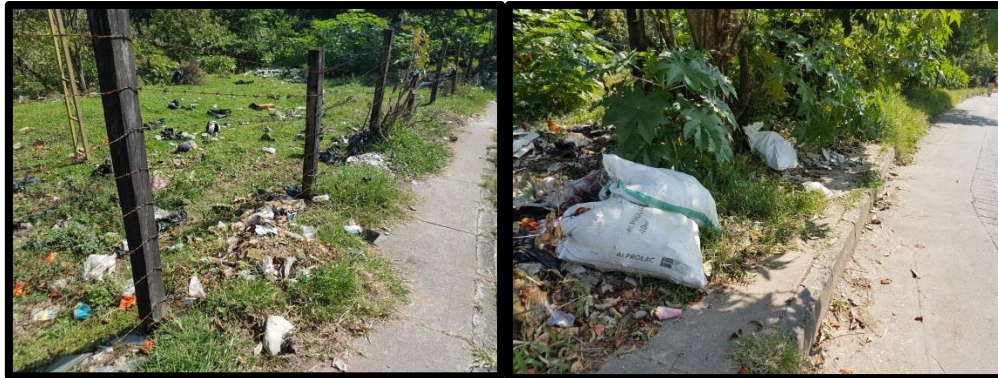
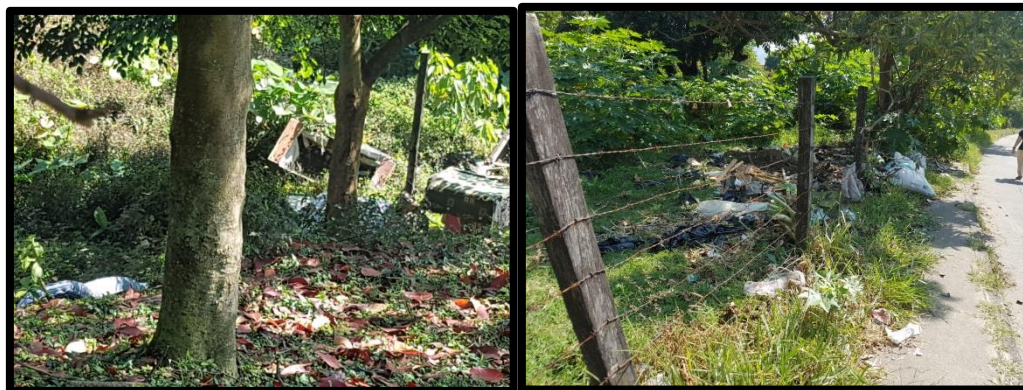
*Lote con alta cantidad de basuras, bolsas plásticas, costales, colchones, cajones, entre otros.*

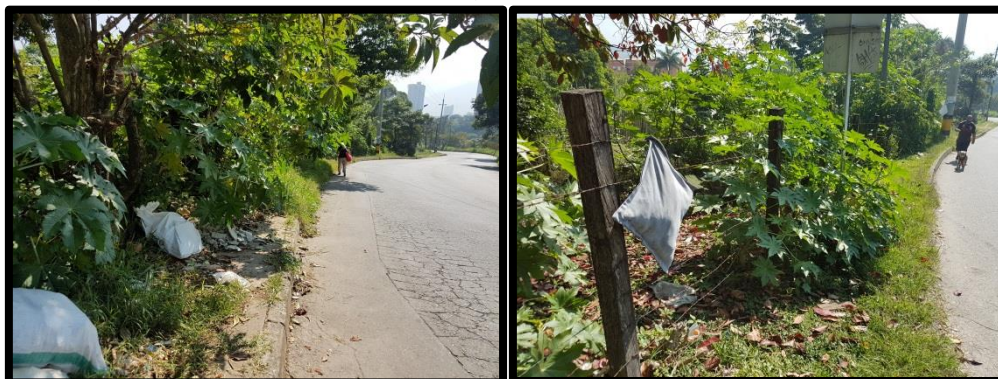
*Debido a la basura y la maleza en la acera del lote, no permite la movilidad de las personas, teniendo estas que utilizar la calle para desplazarse, generándoles también riesgo de accidentes con vehículos.*

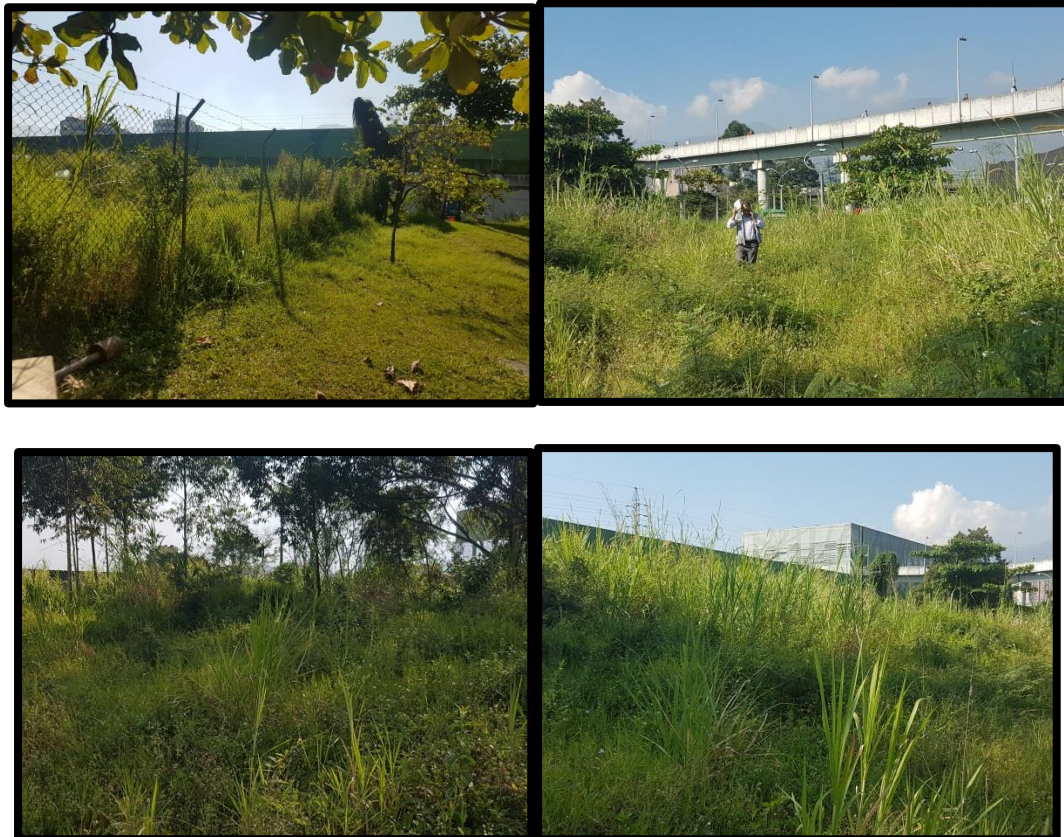
Visita a lote ubicado en zona industrial de Itagüí, al lado de las escalas estación sabaneta del metro, matrícula # 001-725723, Se observan en regular estado, generando riesgos de imagen: (*percepción y confianza de la ciudadanía a la institución*), riesgos reputacionales, riesgos de invasión, riesgos de incendio entre otros al AMVA.

**Observaciones:** se observa que ya fueron retiradas las casas de invasión pero la maleza en gran altura volvió a ocupar el lote generando inseguridad.

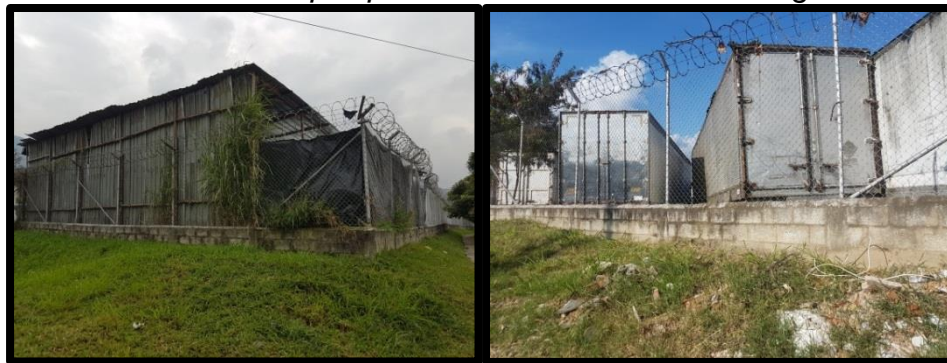
*Lote dentro del parqueadero de la estación los ángeles.*

**Observaciones:** Estos 2 lotes se encuentran arrendados al parqueadero estación de servicio los ángeles; un lote en la dirección carrera 52 calle 123, funciona parte de un parqueadero de camiones y taller de reparación; el otro lote ubicado en la dirección carrera 52 calle 117, está dividido en 2 partes, en una funciona una empresa de plásticos y en la otra parte del lote, separados por una malla metálica, se observa invasión de personas viviendo allí, esta situación genera grandes riesgos a la Entidad, entre otros, por hechos anómalos que puedan ocurrir en él.

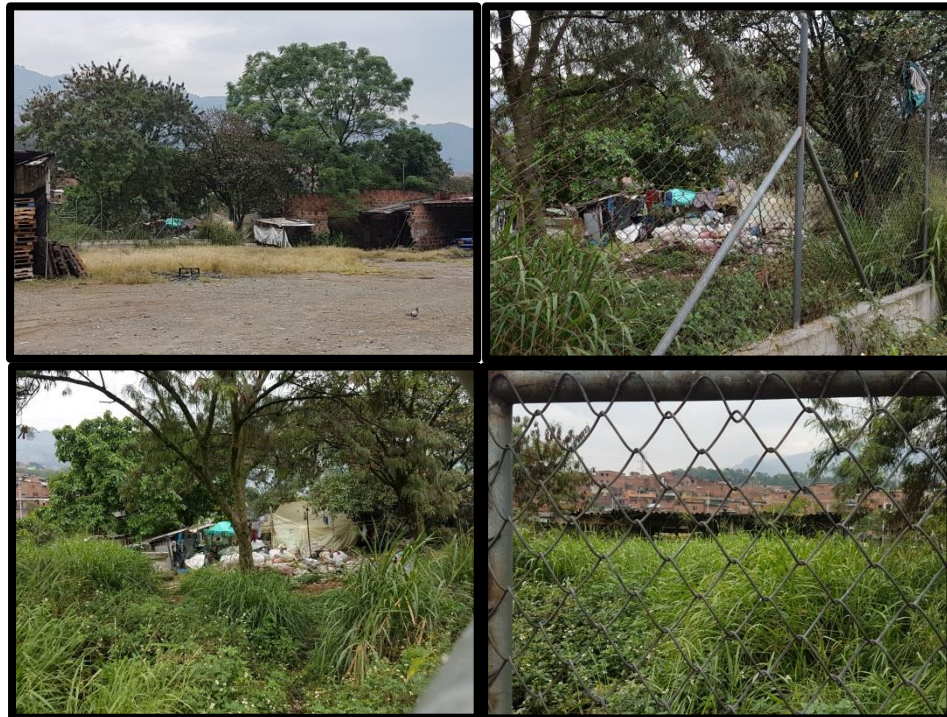
*Lote con parte dentro de la empresa de plásticos y parte por fuera, la que se encuentra invadida.*

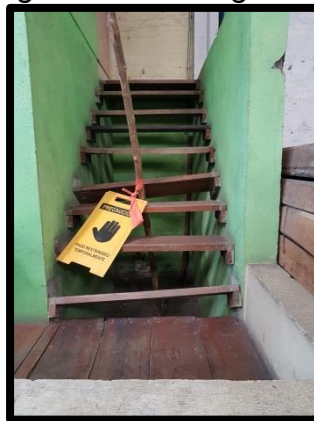
*Escalas en mal estado generando riesgos de accidente al personal.*

**Observaciones:** Varios riesgos se presentan en la bodega del CAV-flora, se observan las escalas en mal estado, generando riesgos de accidentes, algunos muros presentan fisuras y grietas, advirtiendo debilitamientos y posibles riesgos de colapsos, se sugiere solicitar visitas por ingenieros de la subdirección de proyectos para definir estado y evitar materialización de riesgos, igualmente los techos presentan perforaciones y goteras manifestando su regular estado, algunas bombillas se encuentran sin funcionamiento.

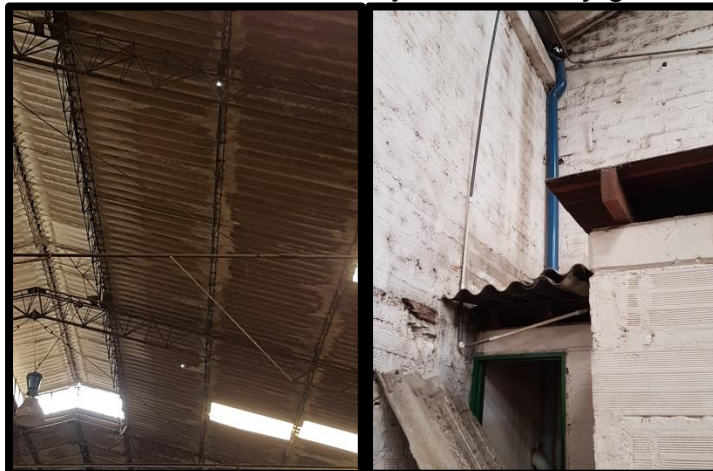
*Se observa daños en las tejas del techo y goteras.*

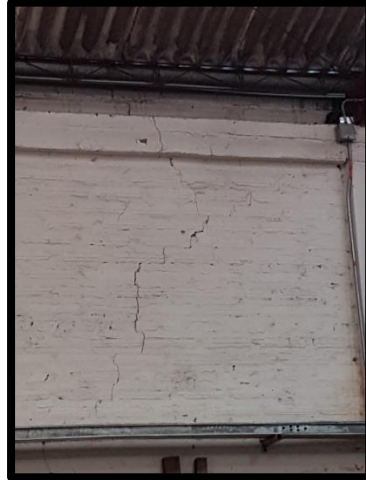
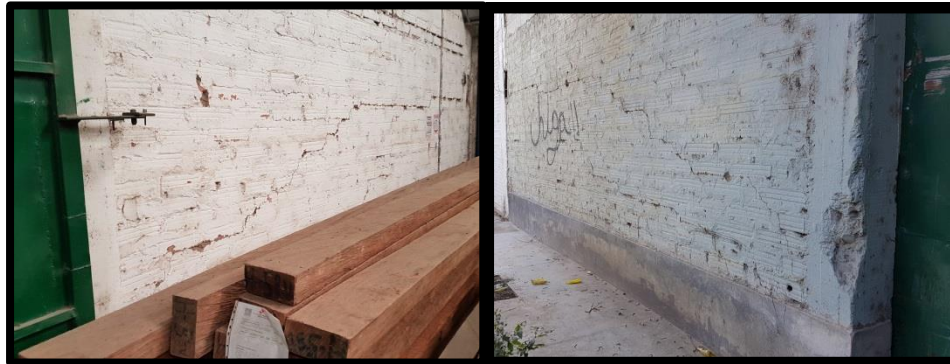
*Algunos muros presentan fisuras y agrietamientos.*

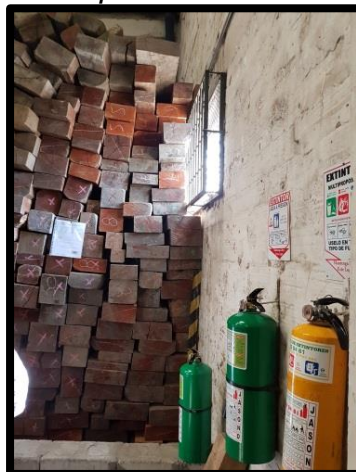
*Madera recostada al muro fachada, se observa riesgo de colapso, de igual manera, la ventana no tiene vidrios por lo que se puede generar riesgos por particulares.*

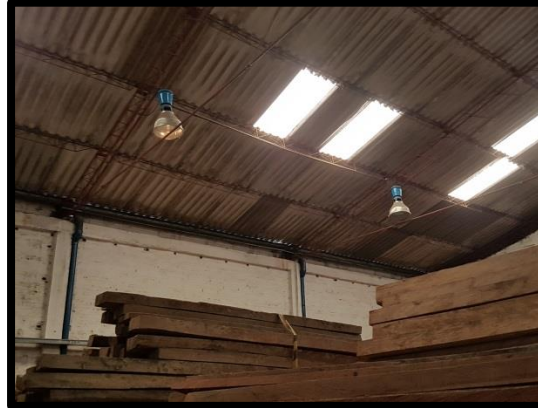
*4 lámparas no funcionan*

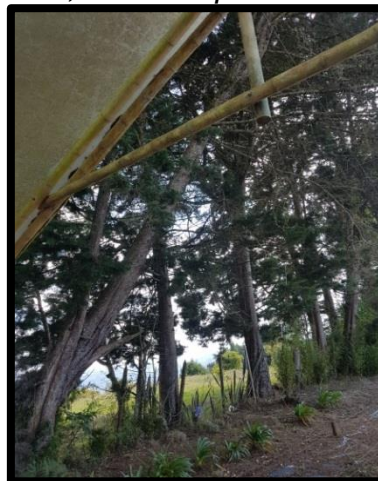
*Se observa árbol con pronunciada inclinación, se sugiere revisión por técnicos especializados, evitando posibles riesgos de colapsos.*

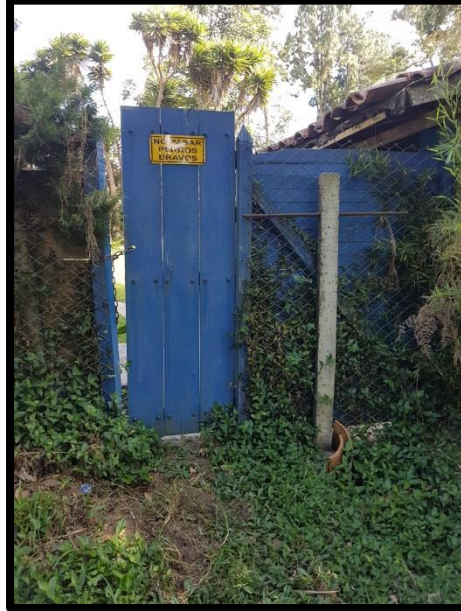
*Se observa puerta de ingreso al lote del AMVA desde propiedad vecina*

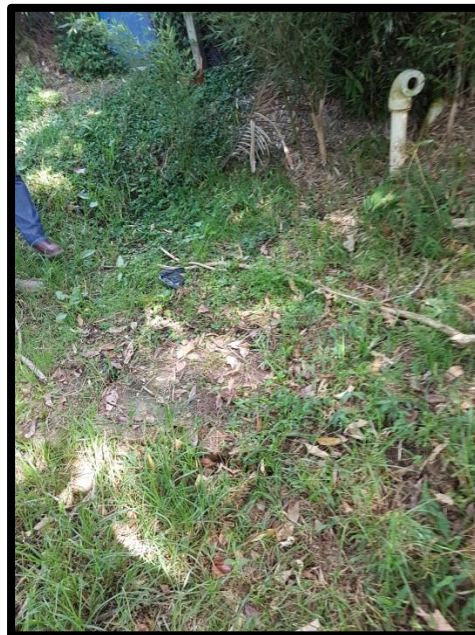
*De igual forma se observa pozo séptico de la misma propiedad en terreno del lote del AMVA*

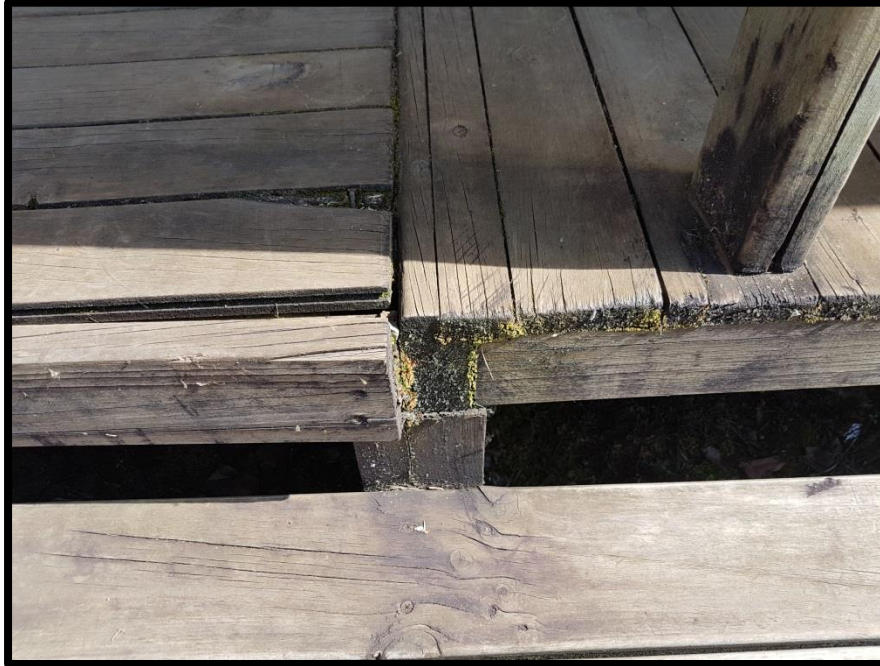
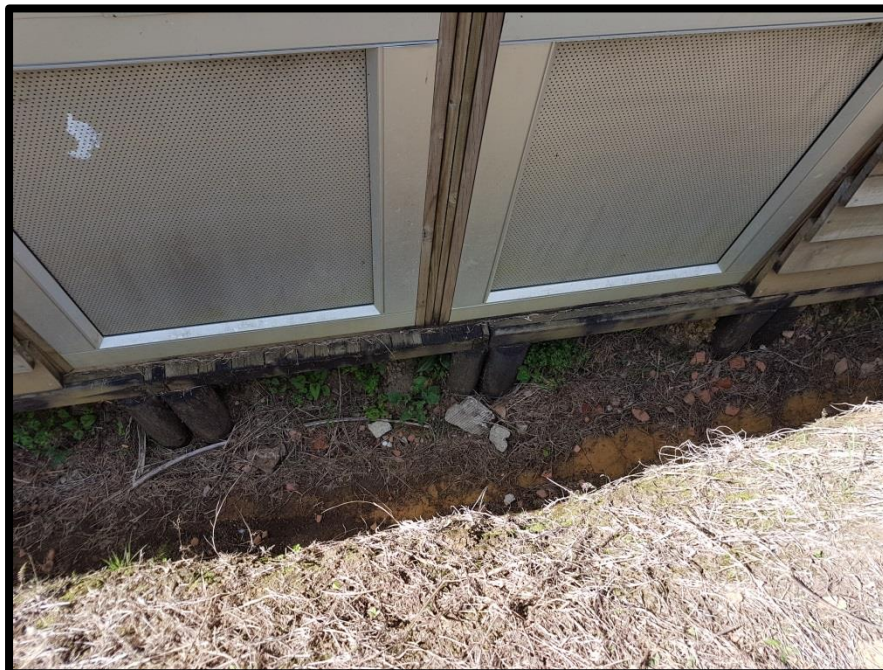
*Se observa hongos en la madera de la cabaña y desajustes en la madera*

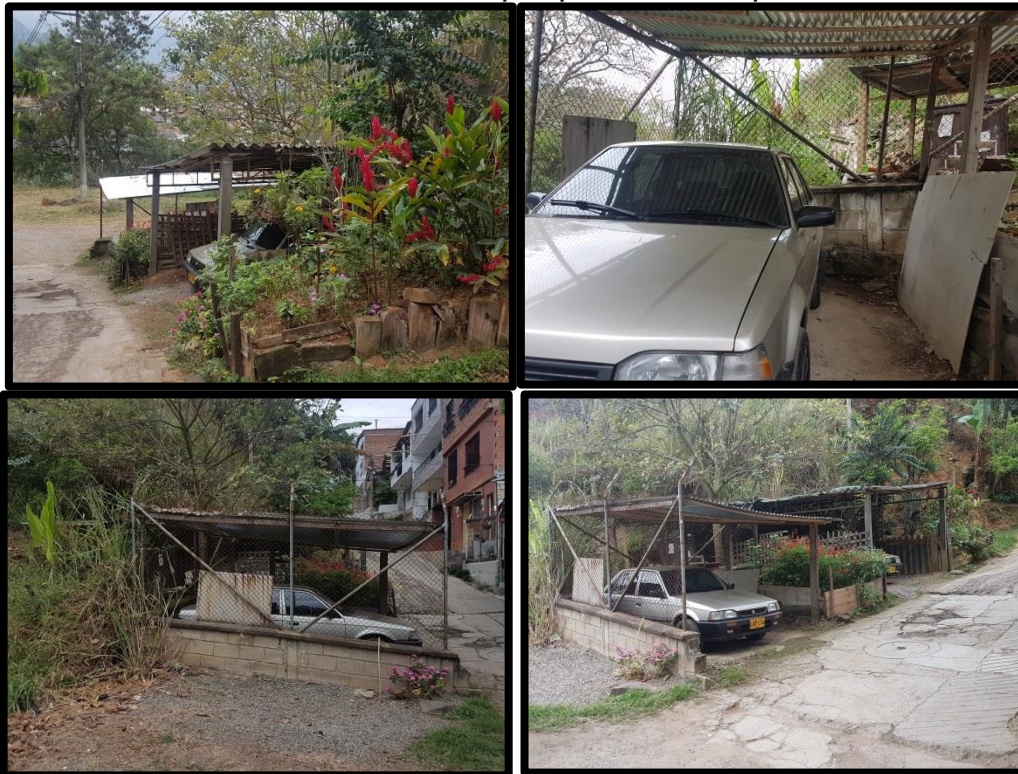
*En estos terrenos del lote ocupado en comodato por la fiscalía y hatovial se encuentran invadidos con 2 parqueaderos de particulares.*

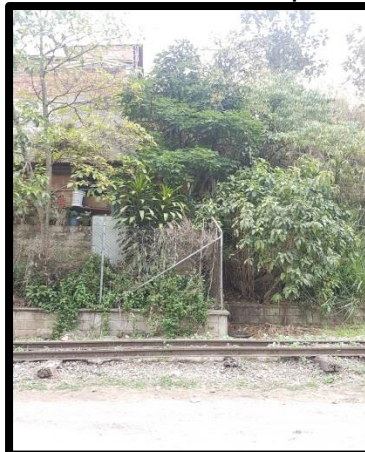
*Continúa la invasión al lote del AMVA por construcción vecina*

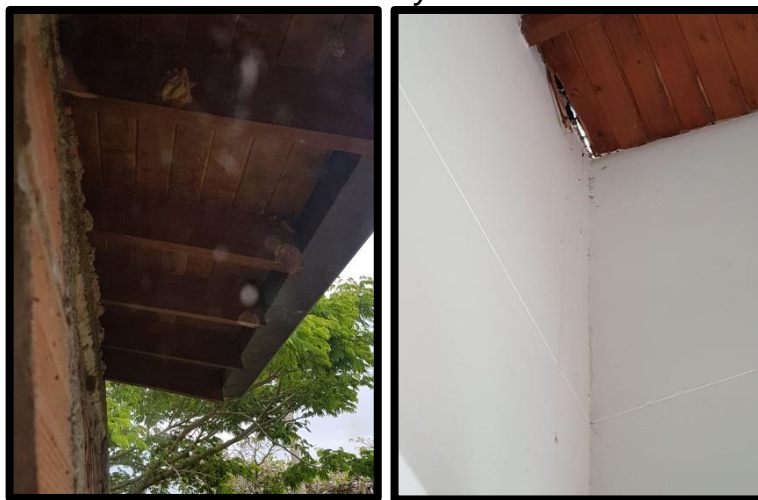
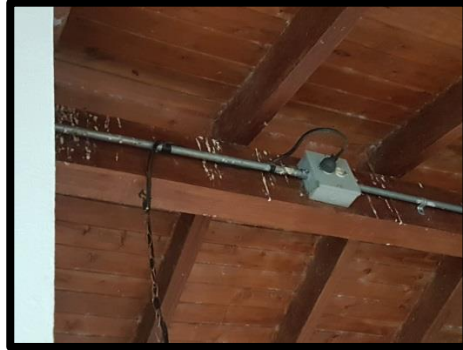
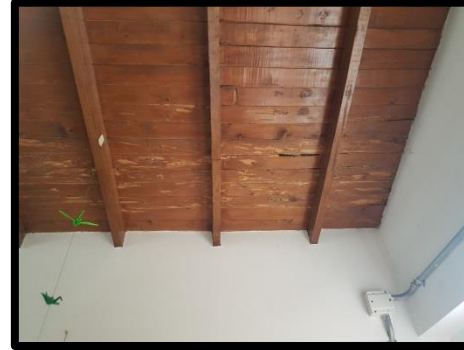
*Se observan techos deteriorados y sin el debido mantenimiento*

**Observaciones:** Se observan muchos y variados daños en algunas partes del inmueble principal donde se ubica el personal veterinario, identificándose techos en mal estado, goteras en techos, fugas constantes de agua, precaria identificación de evacuación, el sistema de monitoreo y vigilancia por cámaras de algunas jaulas no funciona hace varios años y las cámaras expuestas al sol y agua pueden dañarse, las 4 cámaras de seguridad no son monitoreadas por ningún funcionario, se observa un alto riesgo de daño y de incendio del centro o rack de video por estar ubicado debajo de una gotera según huellas y abombamiento de la pared, la coordinación del ces no cuenta con planes definidos de mantenimientos preventivo de las construcciones, ni planes de aseo periódicos con actividades puntuales, solo se realizan algunas actividades correctivas, lo que aumenta el deterioro continuo en este inmueble.

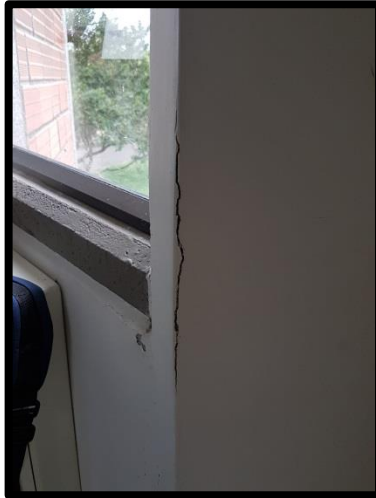
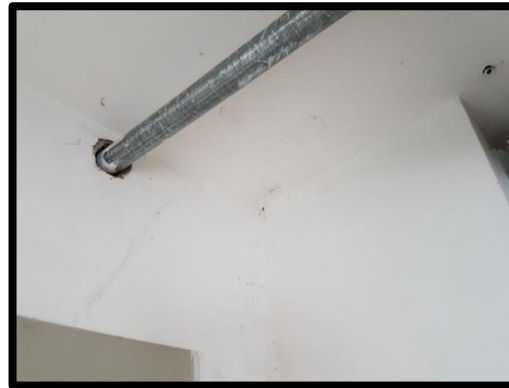
*Agrietamientos y telarañas prominentes en la pared*

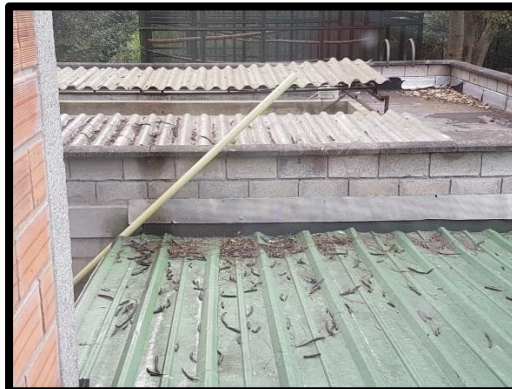
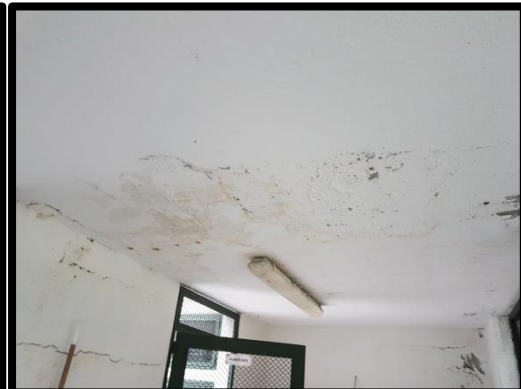
*Gotas en los techos*

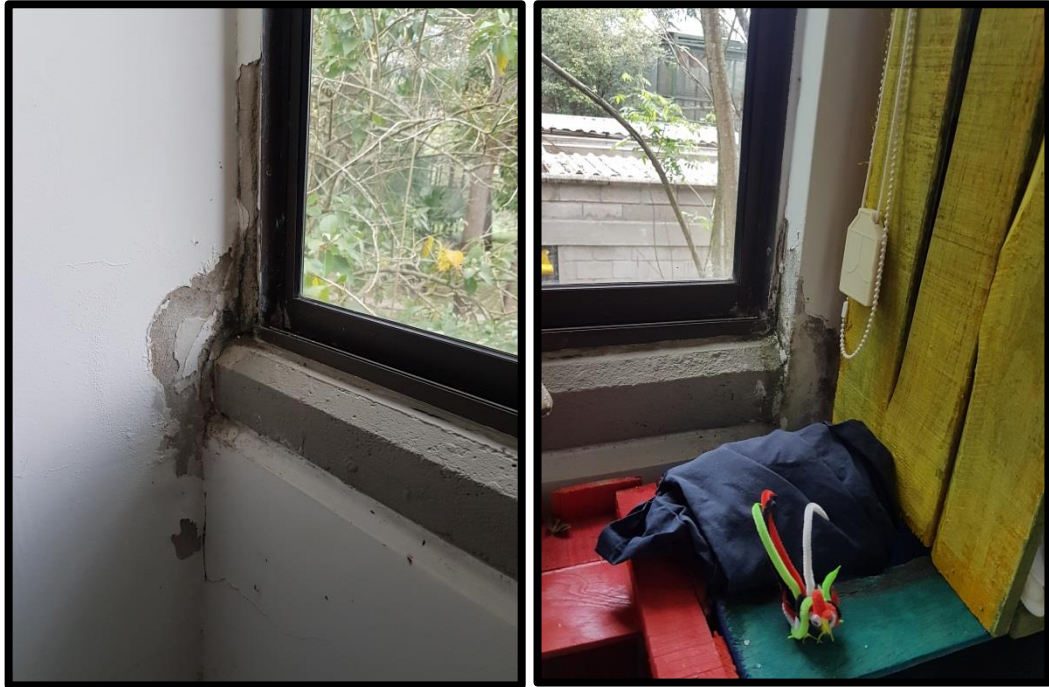
*Goteras en las paredes*

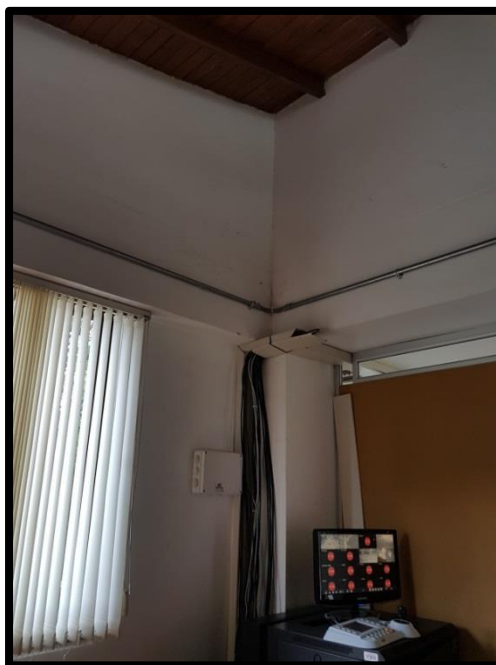
*Gotera sobre el sistema de video*

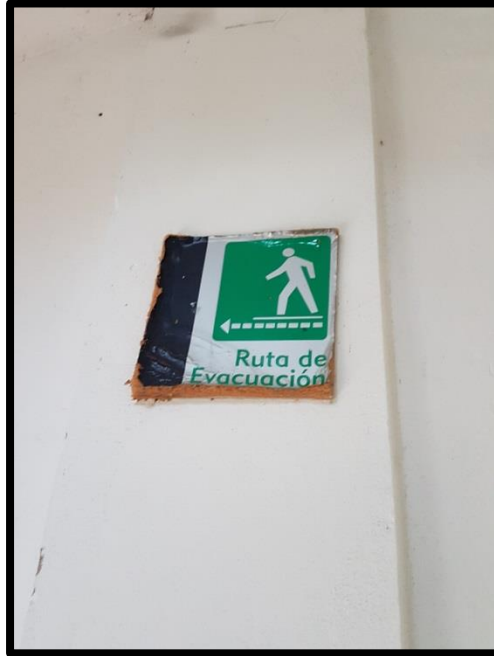
*Se observa deficiente demarcación en caso de evacuación*

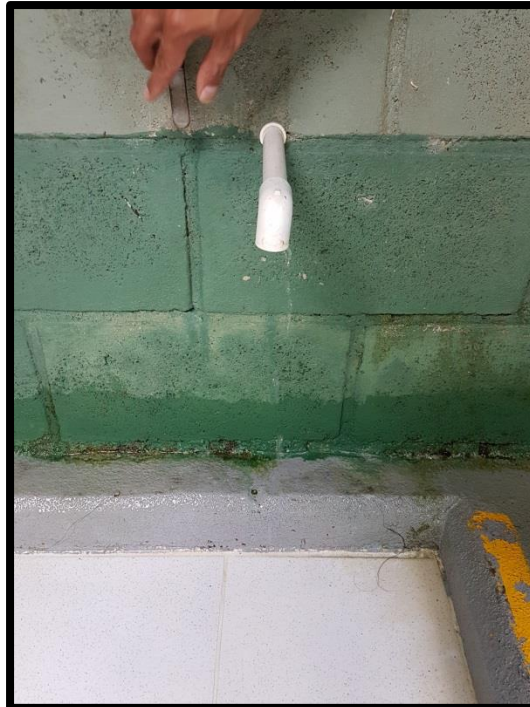
*Se observó llave con fuga constante de agua*

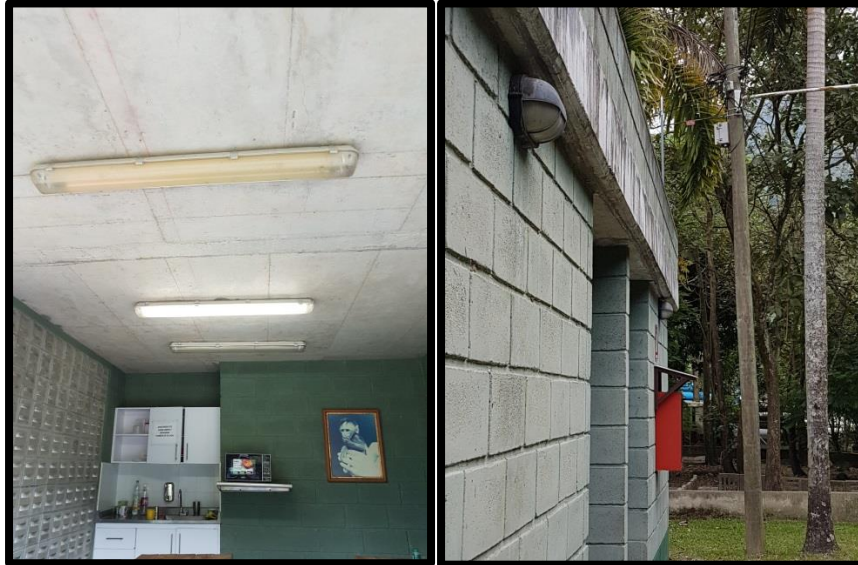
*Se observaron varios lámparas dañadas y en mal estado*

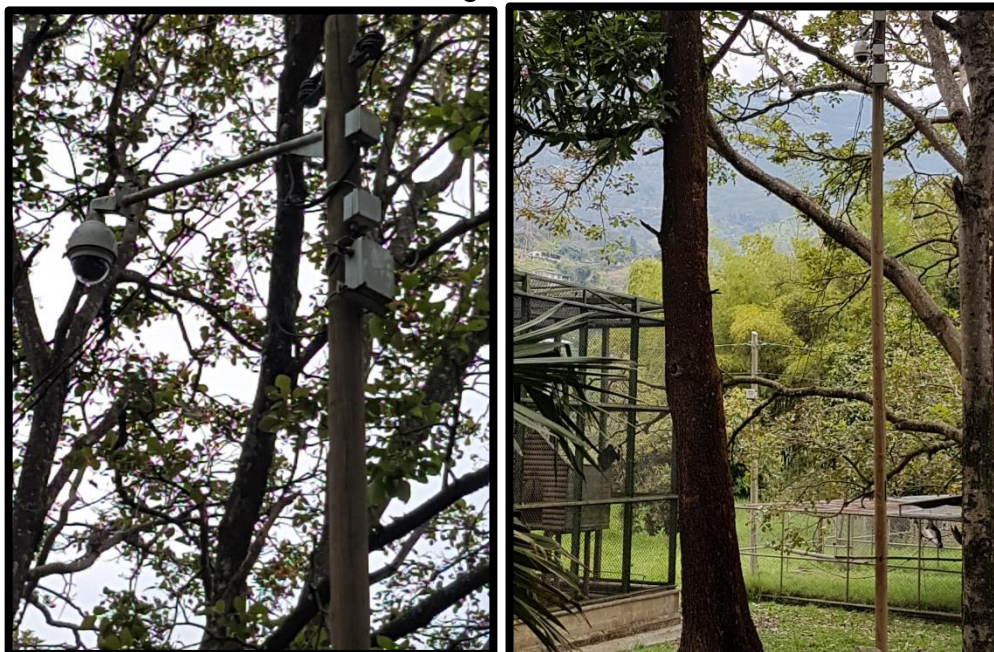
*No se encuentra funcionando el sistema de monitoreo a algunas jaulas por cámaras digitales en la web*

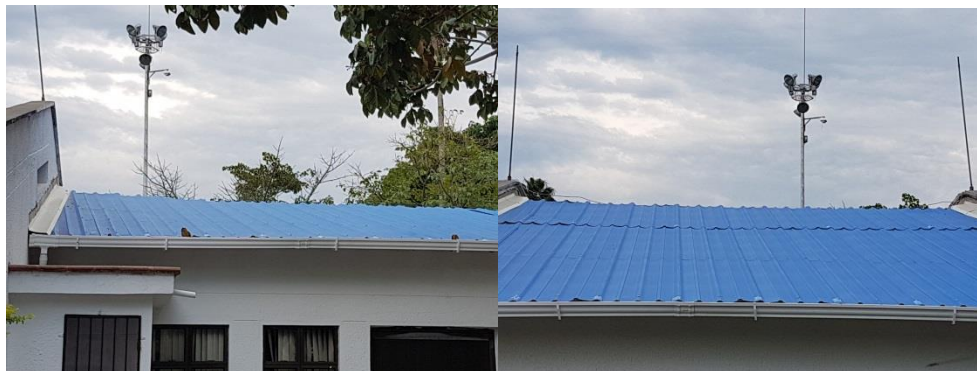
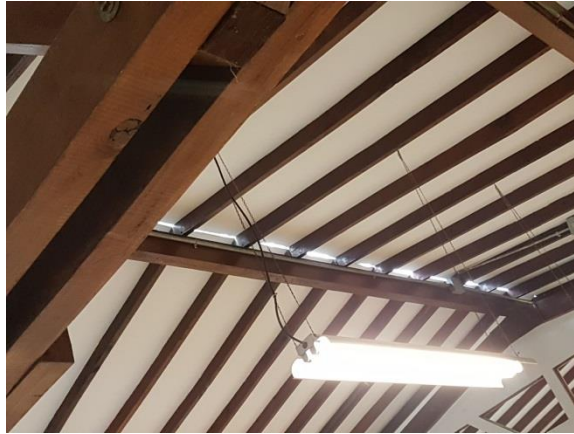
*Se observan techos ya terminados sin los respectivos caballetes*

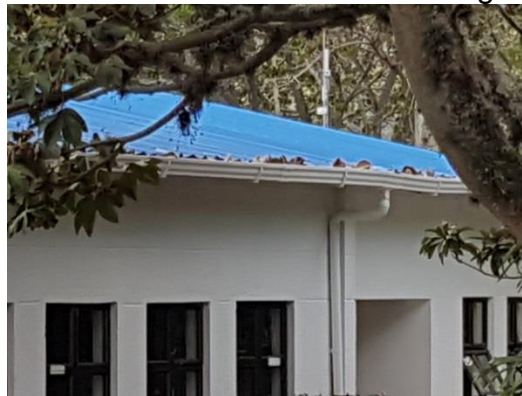
Se observa gran cantidad de hojas en las canoas de los techos nuevos, con riesgos de taponamiento de las tuberías de desagüe del agua lluvia.

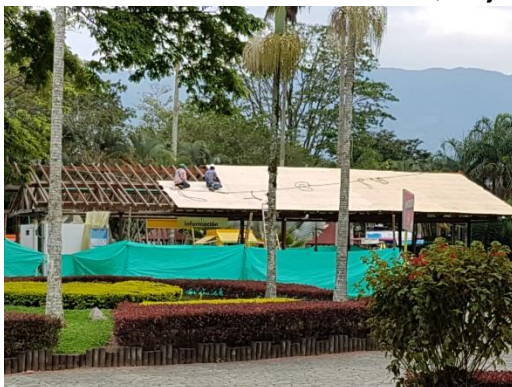
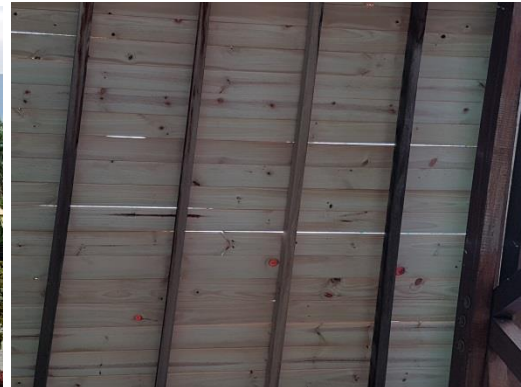
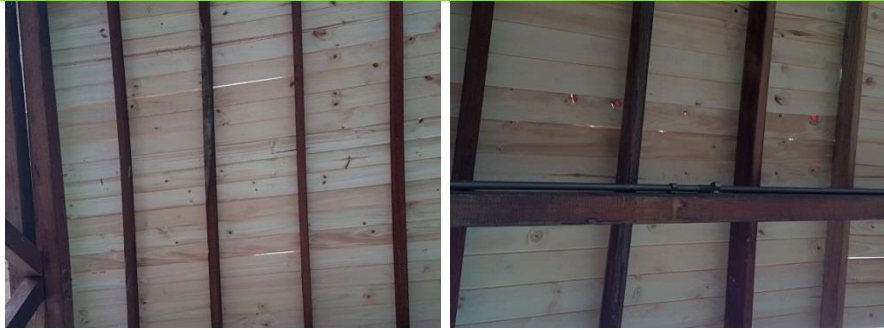
Se observa instalación de las tablillas del techo con deficiencias en el acople del machimbre, dejando luz entre tablillas.

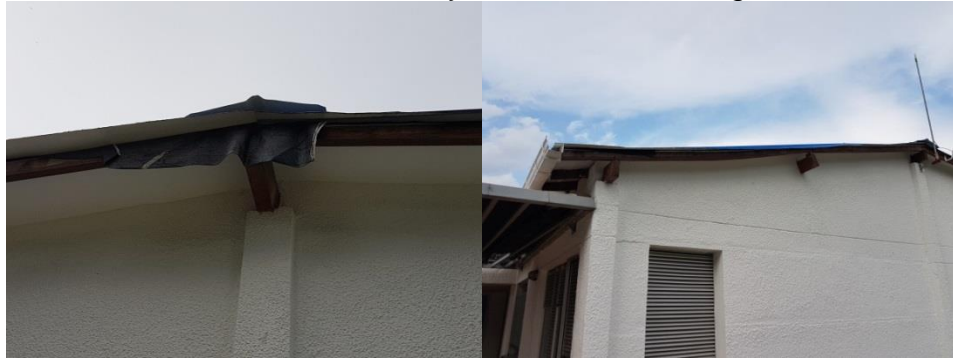
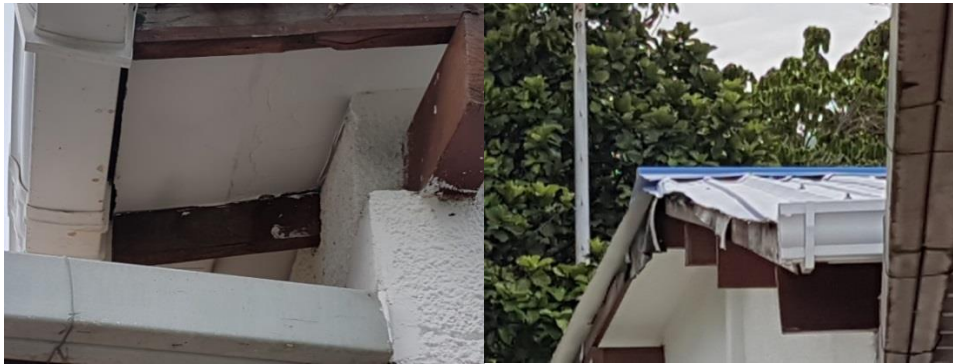
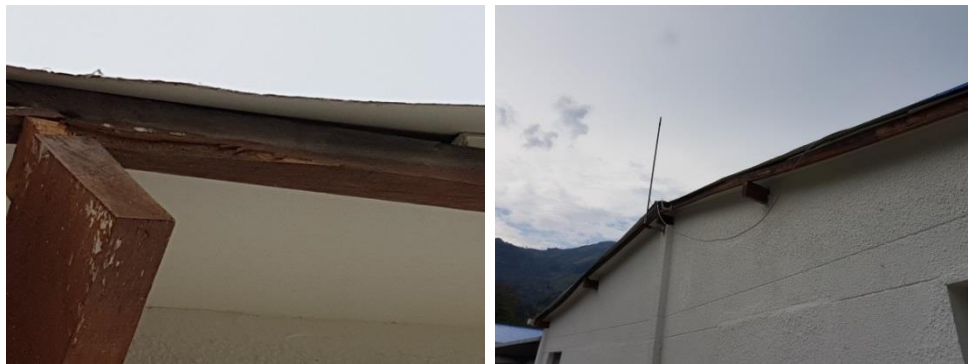
Se observa bordes de los techos ya instalados con algunas deficiencias
