<b>INFORME AUDITORÍA INTERNA DE CONTROL INTERNO</b>	Código: F-GCM-25
		Versión: 01
		Fecha: 2014/04/01

Representante de la Auditoria:	LINA MARIA HINCAPIÉ LONDOÑO
Auditor Líder:	LINA MARIA HINCAPIÉ LONDOÑO
Equipo Auditor:	ANDERSSON BENITEZ ARBOLEDA WESLY URAN RAMIREZ SERGIO ALBERTO CORREA BARRERA
Objetivo General	Verificar el estado de los activos fijos y las instalaciones locativas del Parque de las Aguas.
Objetivos Específicos	<ul style="list-style-type: none"> <li>➤ Revisar los activos fijos del Parque de las Aguas.</li> <li>➤ Revisar y verificar las instalaciones locativas de Parque de las Aguas.</li> </ul>
Alcance:	Instalaciones del Parque de las Aguas.
Fecha de apertura:	Marzo 14 de 2016
Fecha de cierre:	Marzo 17 de 2016

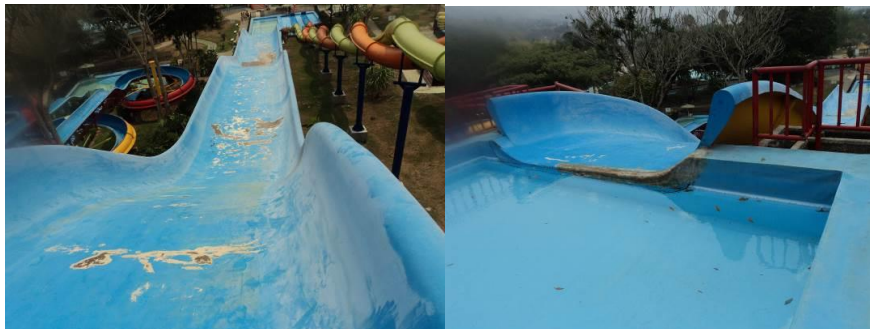
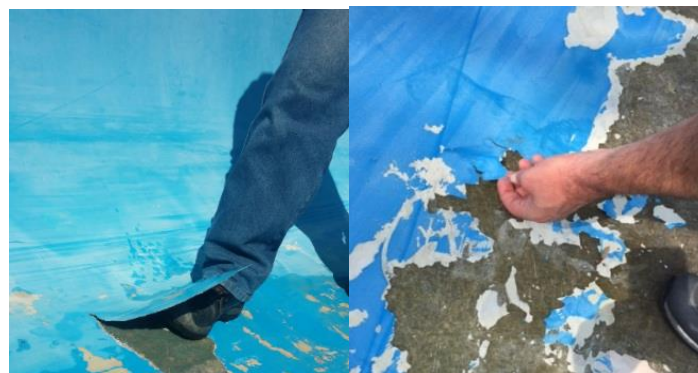
1. Se observa que algunos toboganes no están en funcionamiento, debido a problemas de levantamiento de la pared, en la cual se deslizan los usuarios, por lo cual está suspendido el servicio.

Algunos toboganes presentan fallas visibles como: levantamiento de la pared, en la cual se deslizan los usuarios, fallas en las estructuras de concreto, llevando a su suspensión; es de anotar, que éstos fueron reparados hace poco tiempo, lo cual demuestra la mala calidad de los materiales utilizados por el contratista y la falta de control por parte de la supervisión, lo anterior fue mencionado por parte del coordinador de mantenimiento de la empresa UNIÓN TEMPORAL MEDELLIN y evidenciado por los funcionarios que realizaron la auditoría.

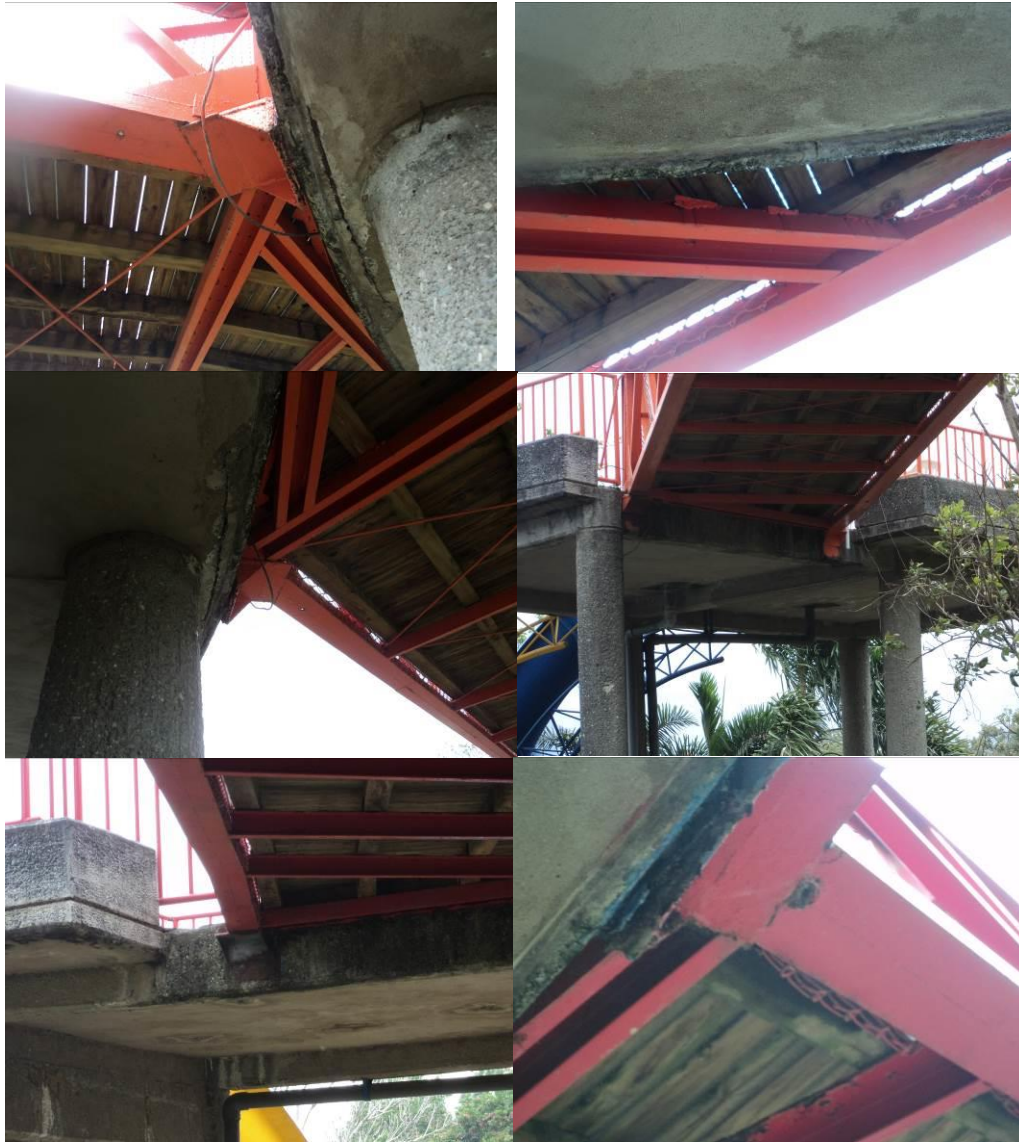
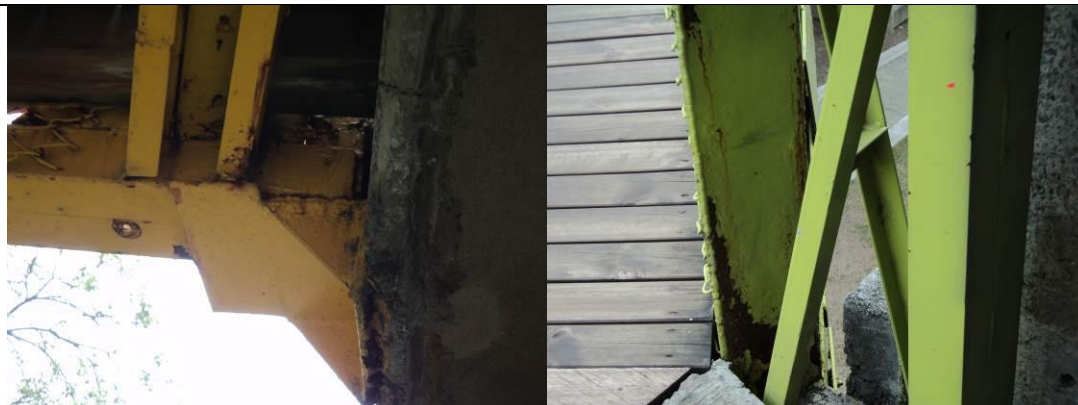
2. Se observa material con óxido, en los soportes de los toboganes y los puentes de acceso a los mismos, los cuales debilitan la estructura; ante un posible desprendimiento de los mismos, proyectando escenarios de riesgos de

accidentes, con las consecuencias negativas para los usuarios y para la imagen del Parque y de la Entidad.

Los puentes para acceder a los toboganes se encuentran con alto grado de óxido, siendo un peligro por posibles colapsos.

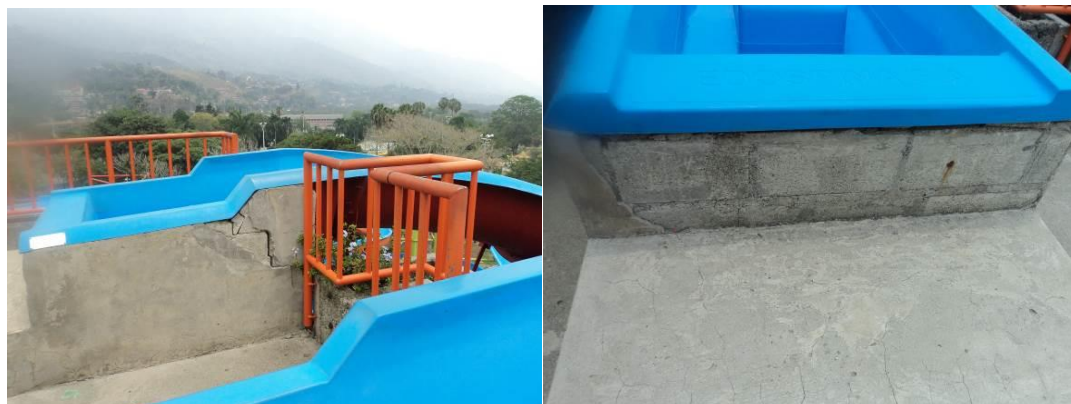
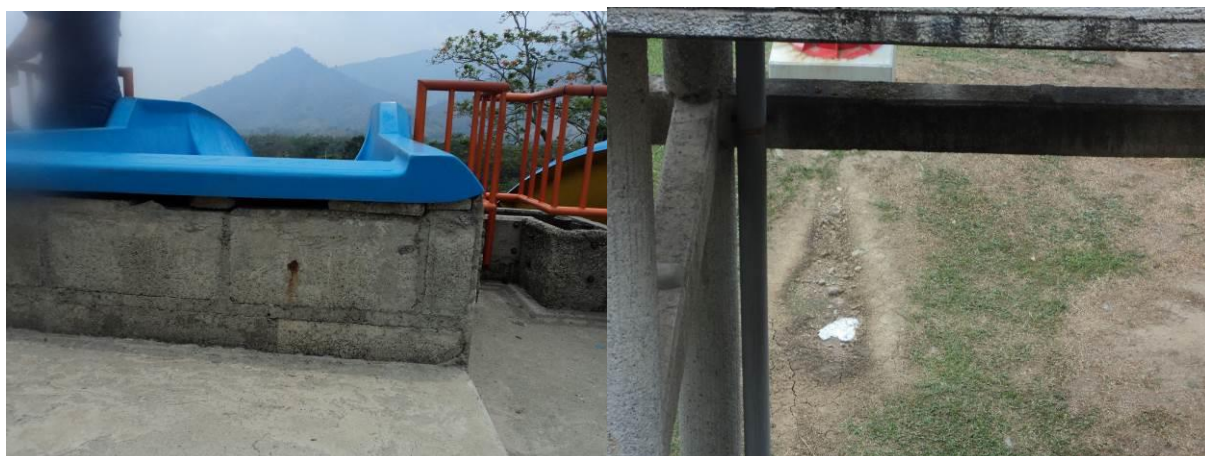
3. Se observan fisuras y fallas en la estructura de concreto en la parte superior del lanzamiento de algunos toboganes, de igual forma se evidencia el hueco en el césped, que deja una fuga de agua en la parte superior del tobogán trenza.

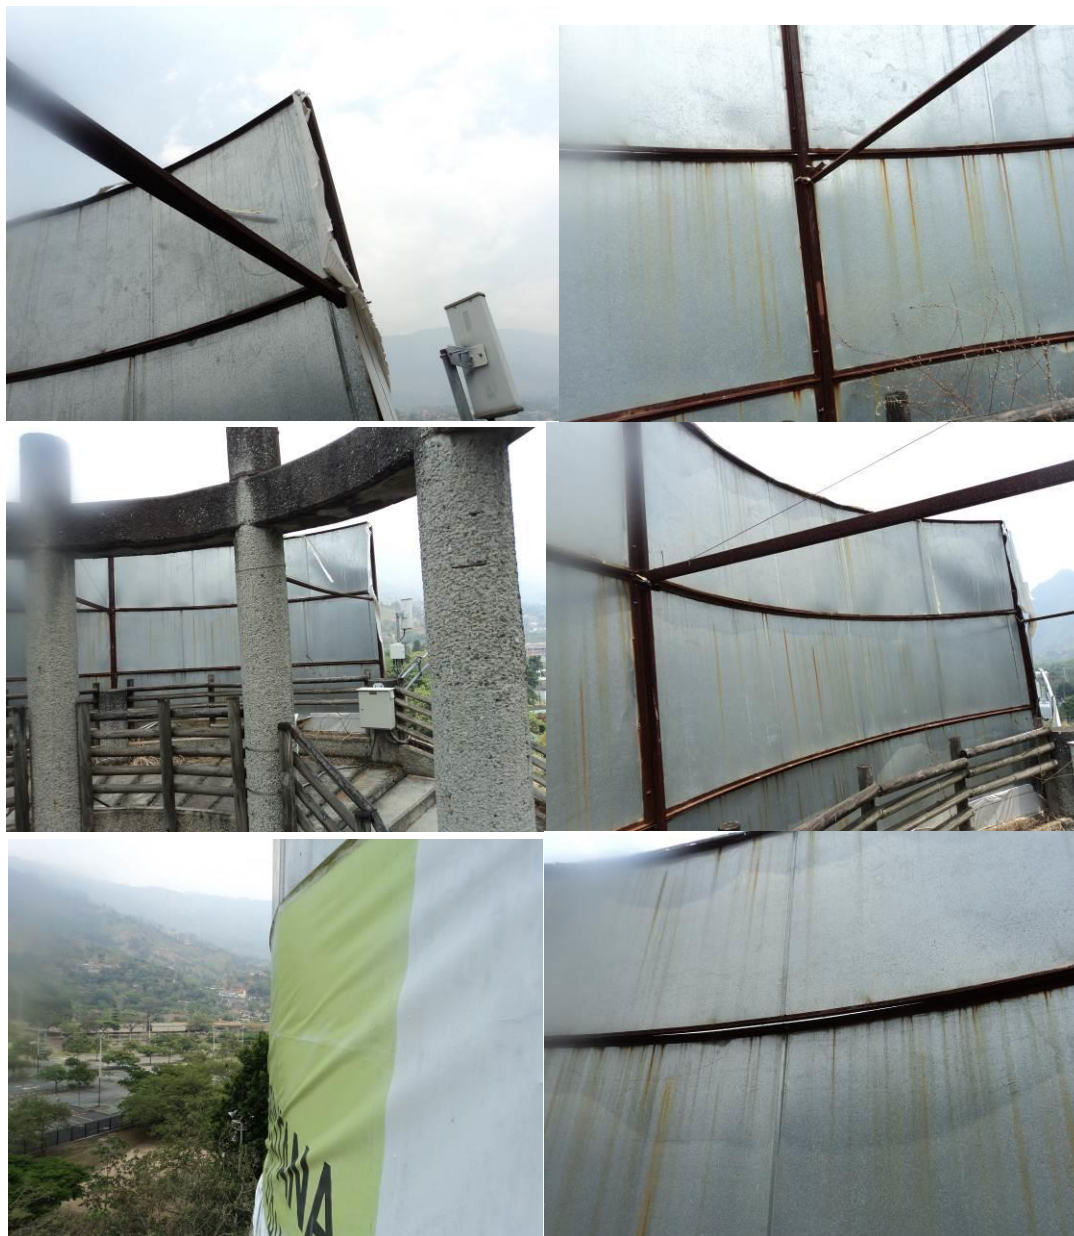
4. Se evidencia el abandono de la terraza de la torre de los toboganes, en la cual

se observa suciedad, publicidad desteñida, partida y al vaivén del viento, además de la estructura de ésta con material oxidado y suelto, generando posibles riesgos de accidentes, si llegasen a soltarse estos elementos.

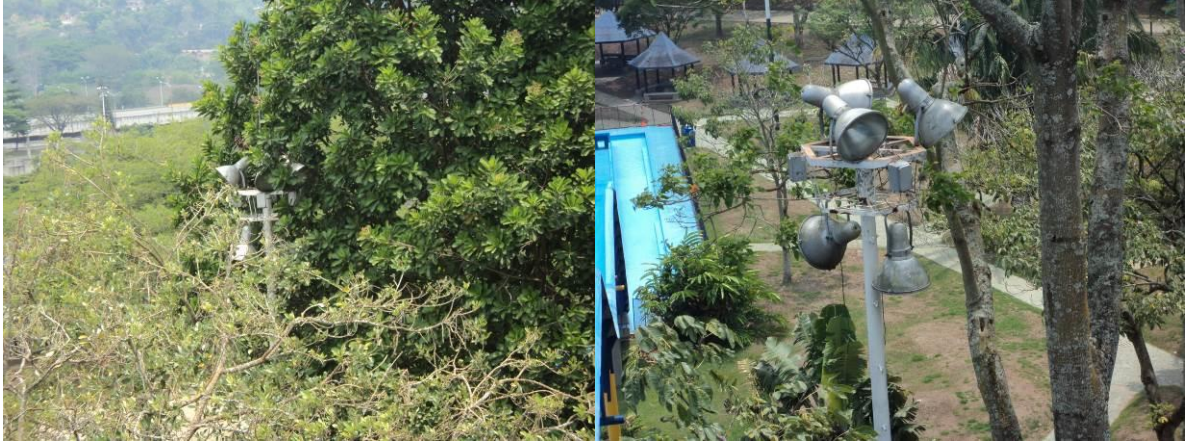
5. Se observan las lámparas de iluminación en mal estado, tapadas por los árboles y sin funcionamiento.

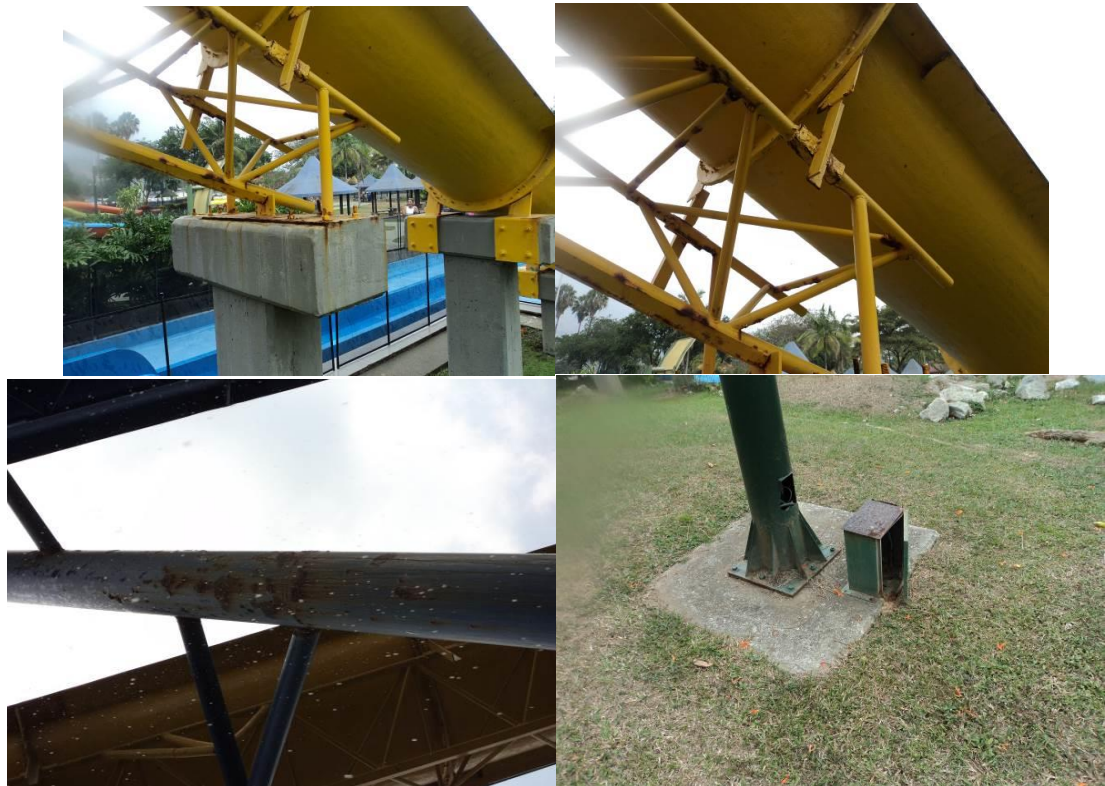
6. Los pilares que soportan los toboganes presentan material con óxido en las estructuras, generando riesgos de accidentes.

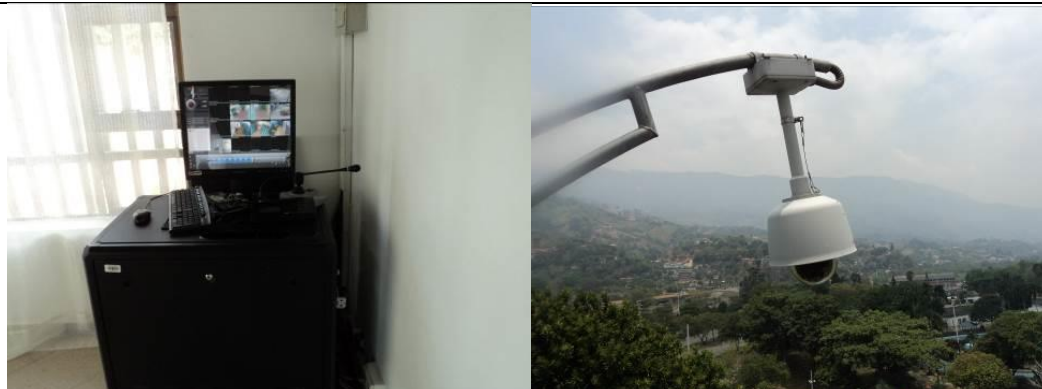
7. En el momento de la auditoría, se pudo constatar que las cámaras no estaban funcionando totalmente, solo 8 activas de un total de 16, presentaban además bloqueos de movimientos y no graban por falta de almacenamiento.

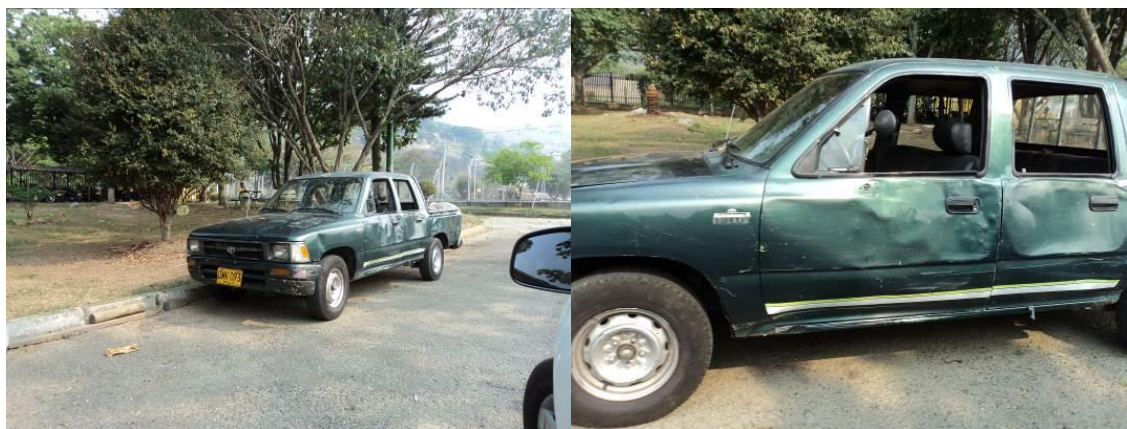
8. El vehículo Toyota de placa OMK093, que se utiliza para el transporte interno de materiales y elementos, se encuentra en pésimas condiciones técnicas, mecánicas y estéticas, no cuenta con el SOAT, ni revisión técnico mecánica, lo cual es un riesgo de alta repercusión en caso de un accidente con funcionarios o usuarios.

La camioneta Toyota se encuentra en muy mal estado, este activo genera altos riesgos en su utilización, sumado a que no cuenta con SOAT y revisión técnico mecánica, por lo que su salida del servicio debe ser inmediata.

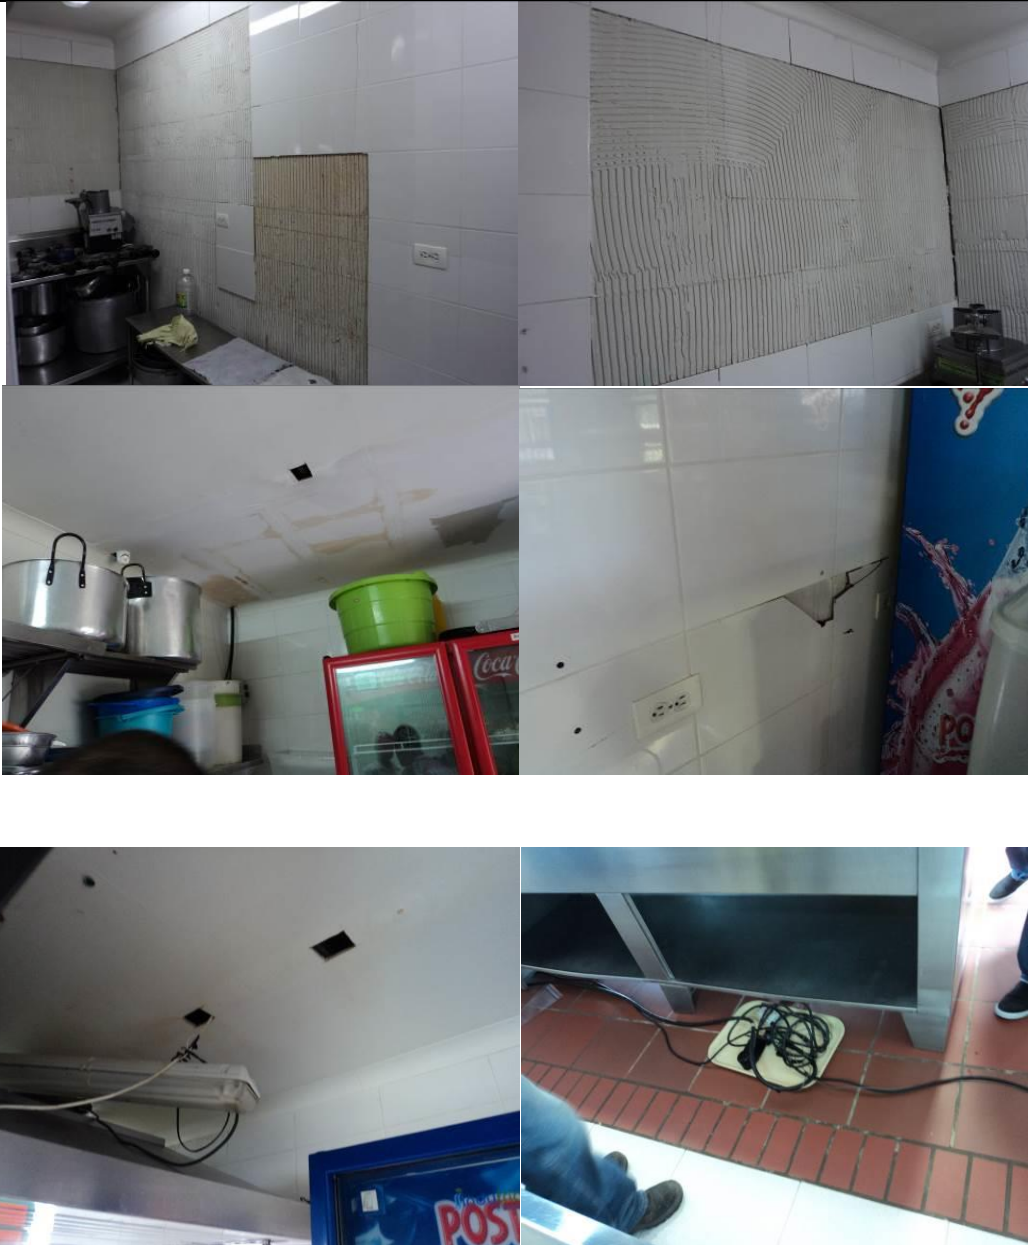
9. Se observa deterioro en el restaurante del segundo piso del pueblito Villa de la Candelaria, el cual puede generar un accidente, cierre del establecimiento y mala presentación a los comensales.

El restaurante del segundo piso ubicado en el pueblo Villa de la Candelaria, denominado SUMINISTROS, presenta daños en paredes, fisuras, tuberías y lámparas, además se observan cables de energía mal distribuidos, lo cual demuestra la mala calidad en los materiales utilizados por el contratista y el inadecuado control por parte de la interventoría y supervisión.

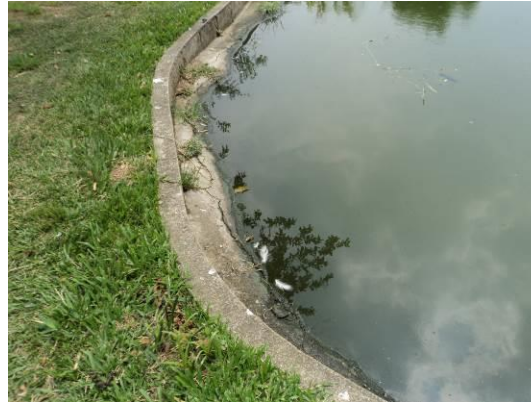
10. El lago está presentando fisuras en su base, lo cual puede presentar problemas de filtraciones y daños posteriores.

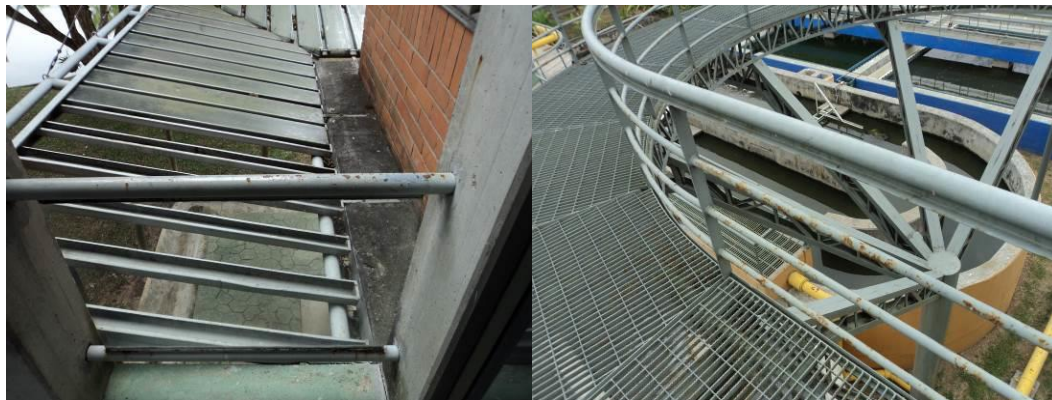
11. El edificio de tratamiento de aguas residuales presenta deterioro.

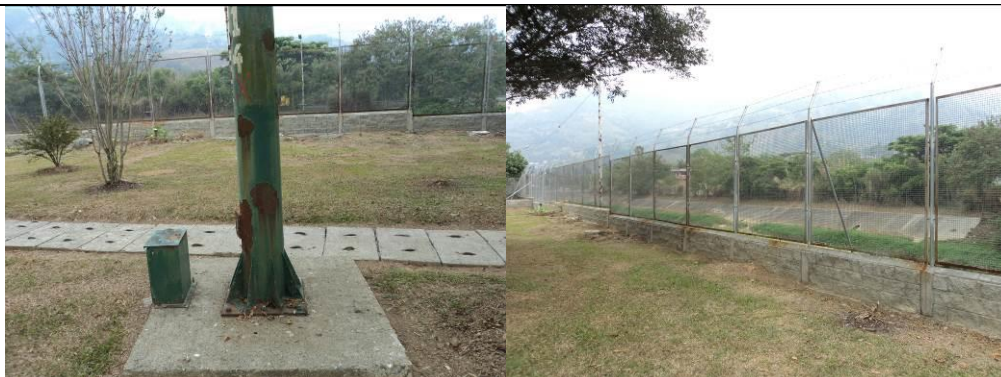
12. Se observa material oxidado en parte de la malla de separación del Parque y el río que separa del CAV, además de postes de energía, generando peligros a funcionarios y usuarios.

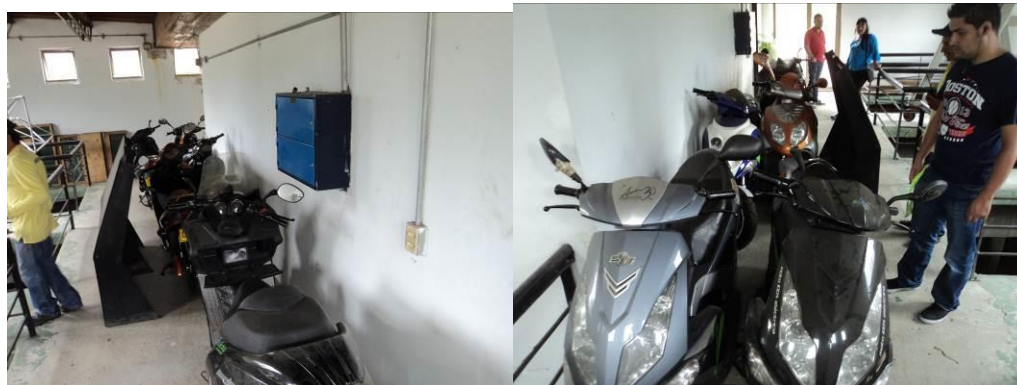
13. Se observaron 5 motos eléctricas almacenadas en la planta de tratamiento de aguas lluvias, totalmente inservibles.

Se observan 5 motos eléctricas archivadas sin uso hace mucho tiempo.

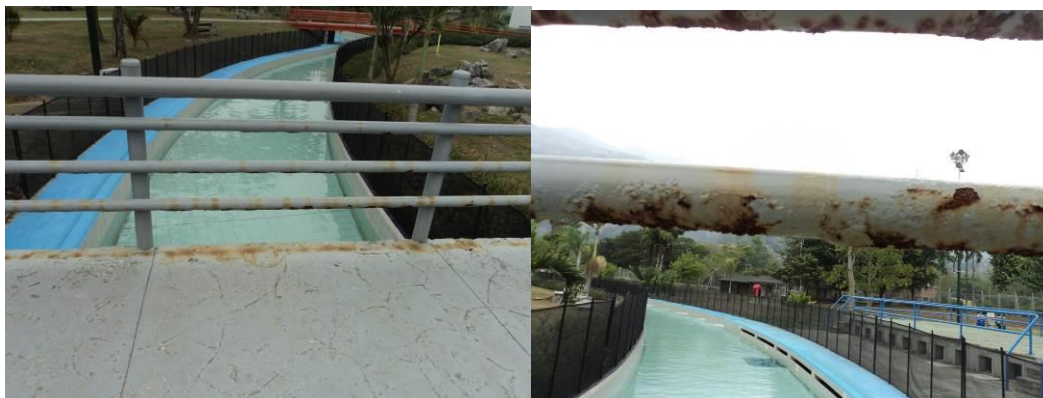
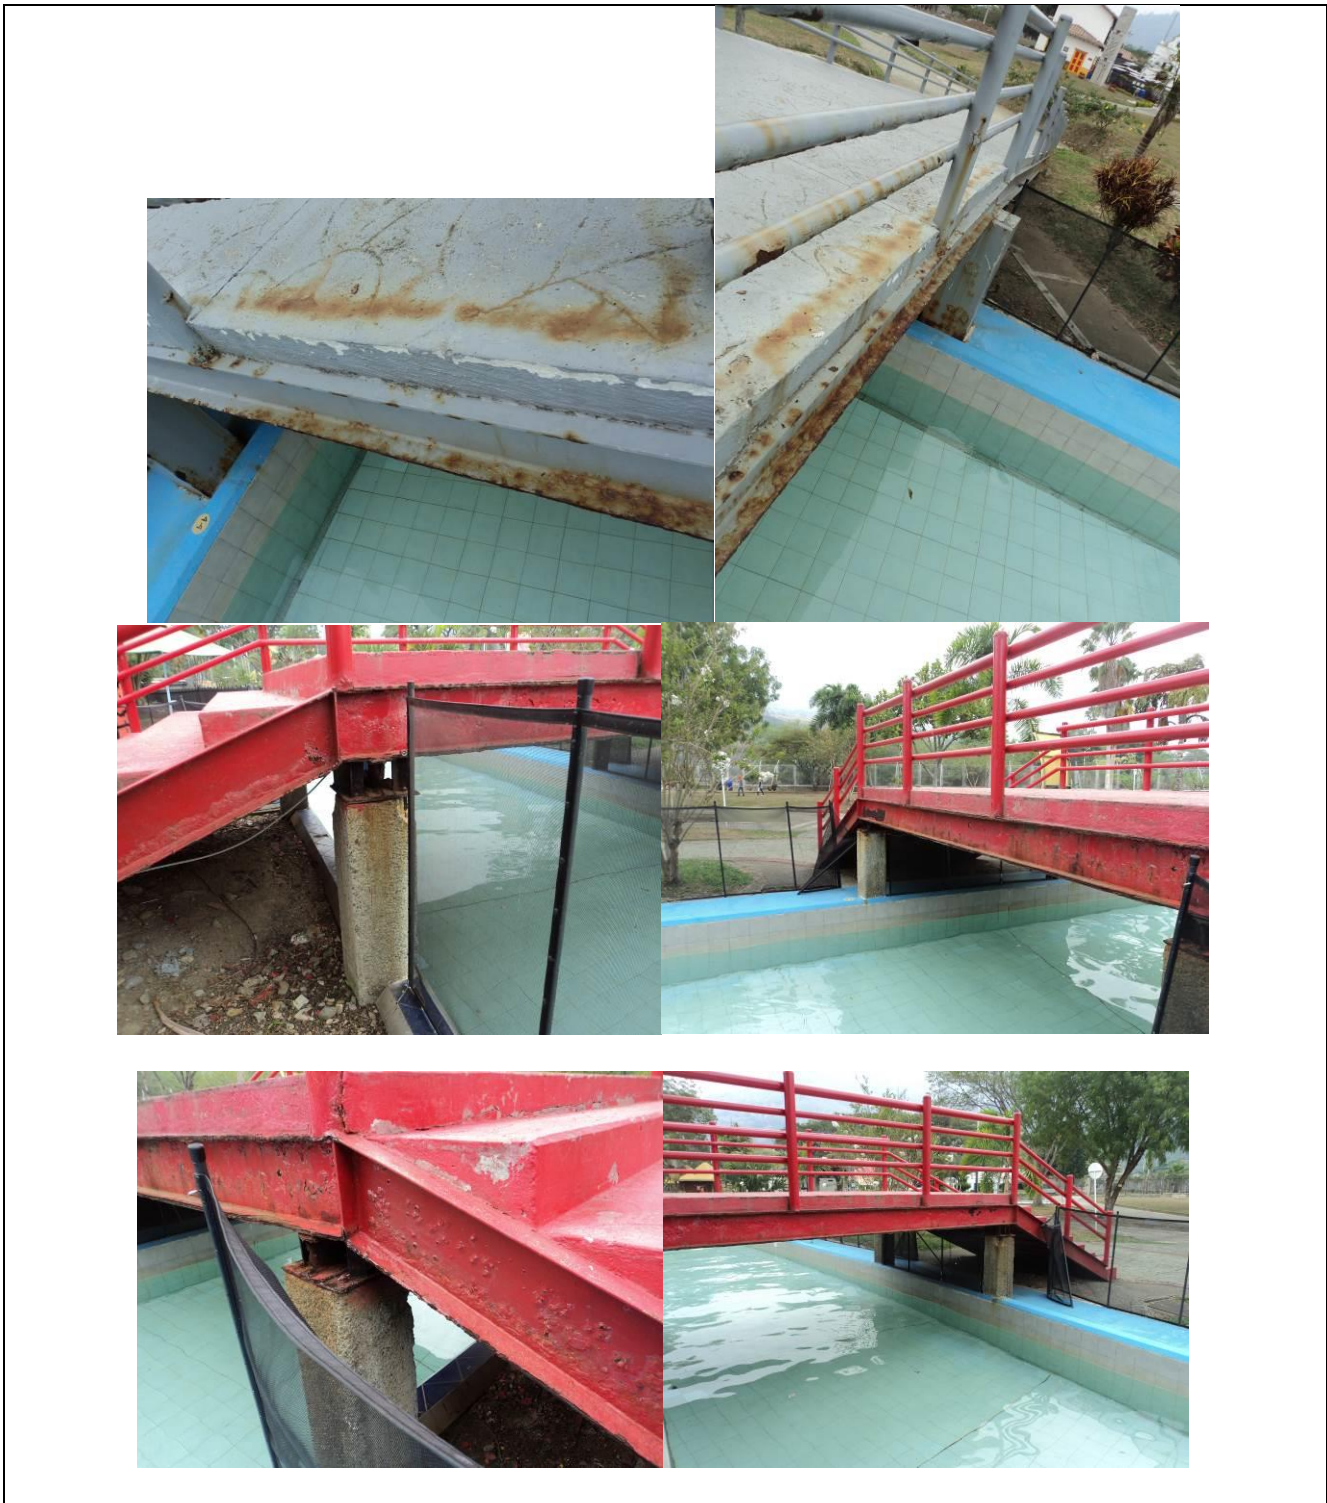
14. Se observan los puentes del río lento, con grandes cantidades de material oxidado, generando peligros por riesgo de colapso o lesiones a funcionarios y usuarios.

Los materiales de todos los puentes del rio lento presentan un alto grado de óxido, esta situación es evidente a los usuarios, además de ser un peligro por posibles colapsos, con costos muy altos.

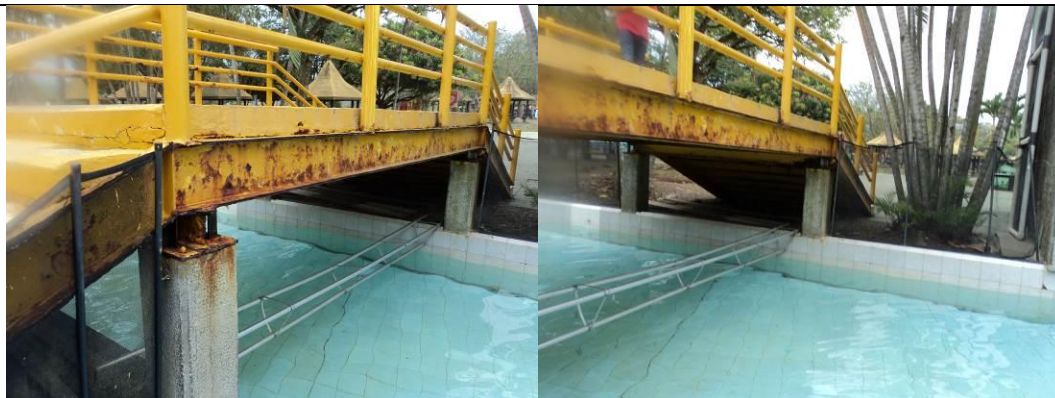
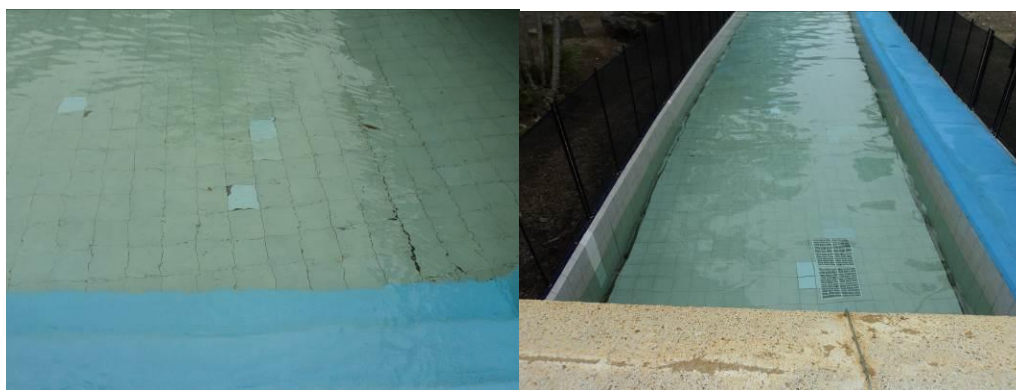
15. Se observan baldosas levantadas en el río lento, lo cual genera un alto riesgo de accidente a los usuarios y funcionarios.

Las baldosas del rio lento requieren de una revisión total inmediata, debido a la alta cantidad de las mismas en mal estado, las personas que utilizan esta atracción realizan caminatas en su trayecto, generando posiblemente accidentes, además de las filtraciones de agua que pueden resultar.

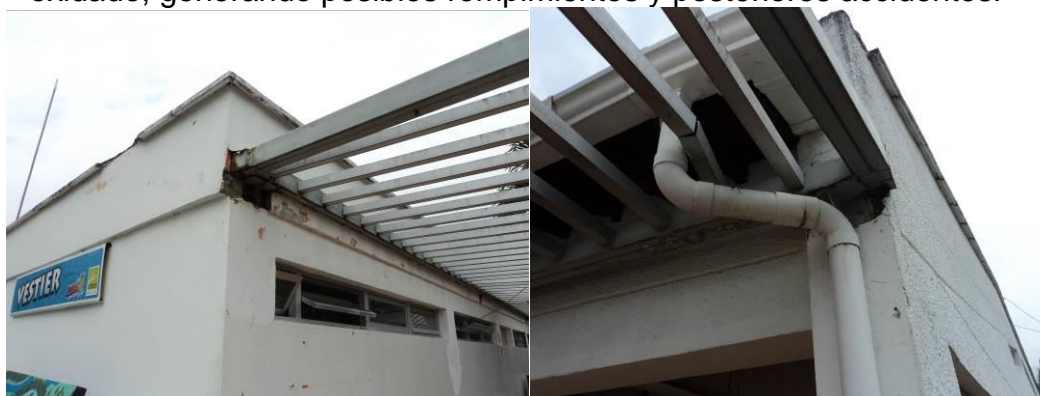
16. Se observan estructuras de los baños de usuarios con alto grado de material oxidado, generando posibles rompimientos y posteriores accidentes.

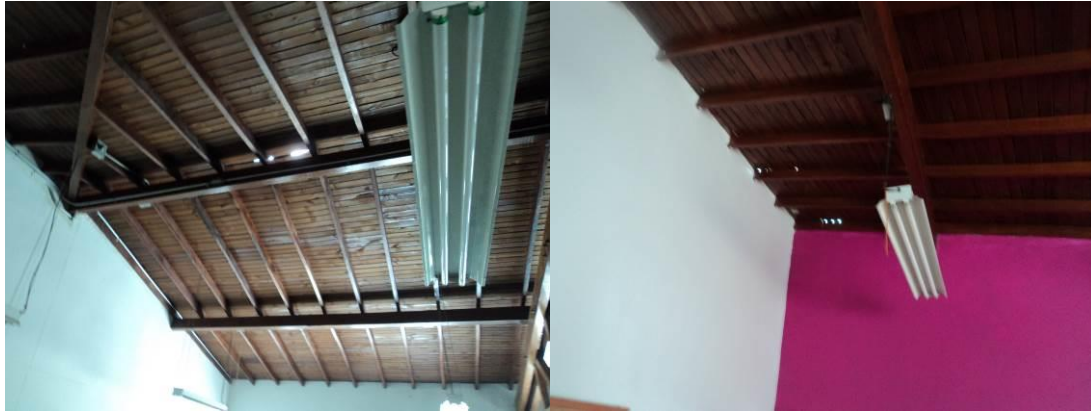
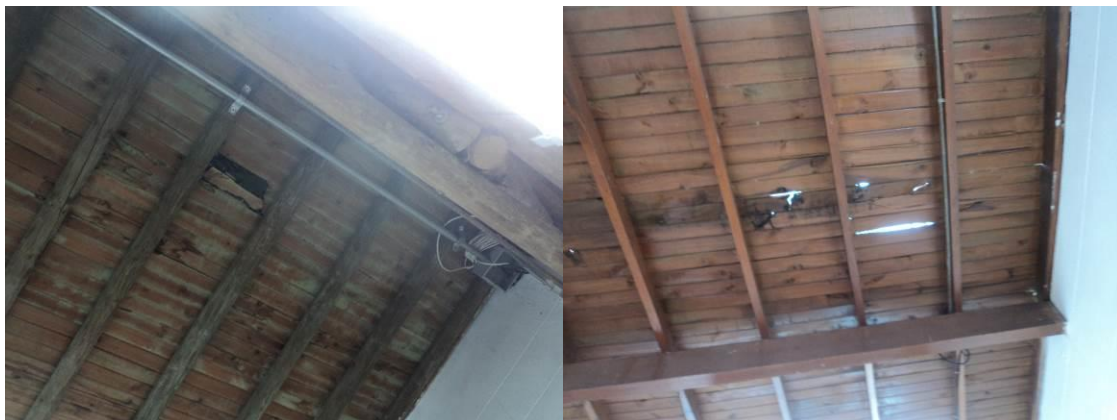
17. Se observan rotos en los techos de los vestier de hombres, mujeres, guardarropas y oficinas de vigilancia.

Los techos de los vestier, baños, área administrativa, auditorio y otros, se encuentran en mal estado, se deben realizar intervenciones inmediatas, previniendo posibles colapsos.

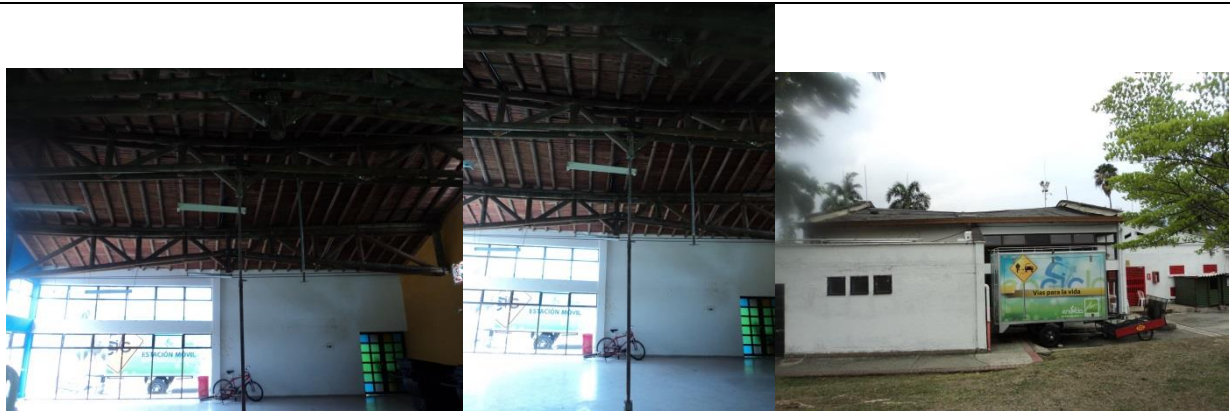
19. Se observa con suma preocupación el techo del auditorio, ubicado en la zona administrativa, el cual presenta visibles inclinaciones, que permiten pensar que puede colapsar, al momento de la visita se encuentra un soporte metálico vertical sosteniendo el mismo, y en un vista lateral del techo puede notarse su riesgosa inclinación.
