## RESOLUCIÓN METROPOLITANA No. S.A

*“Por medio de la cual NO se otorga un permiso de vertimiento y se toman otras determinaciones”.*

**CM5-01-19813**

### LA SUBDIRECTORA AMBIENTAL DEL ÁREA METROPOLITANA DEL VALLE DE ABURRÁ

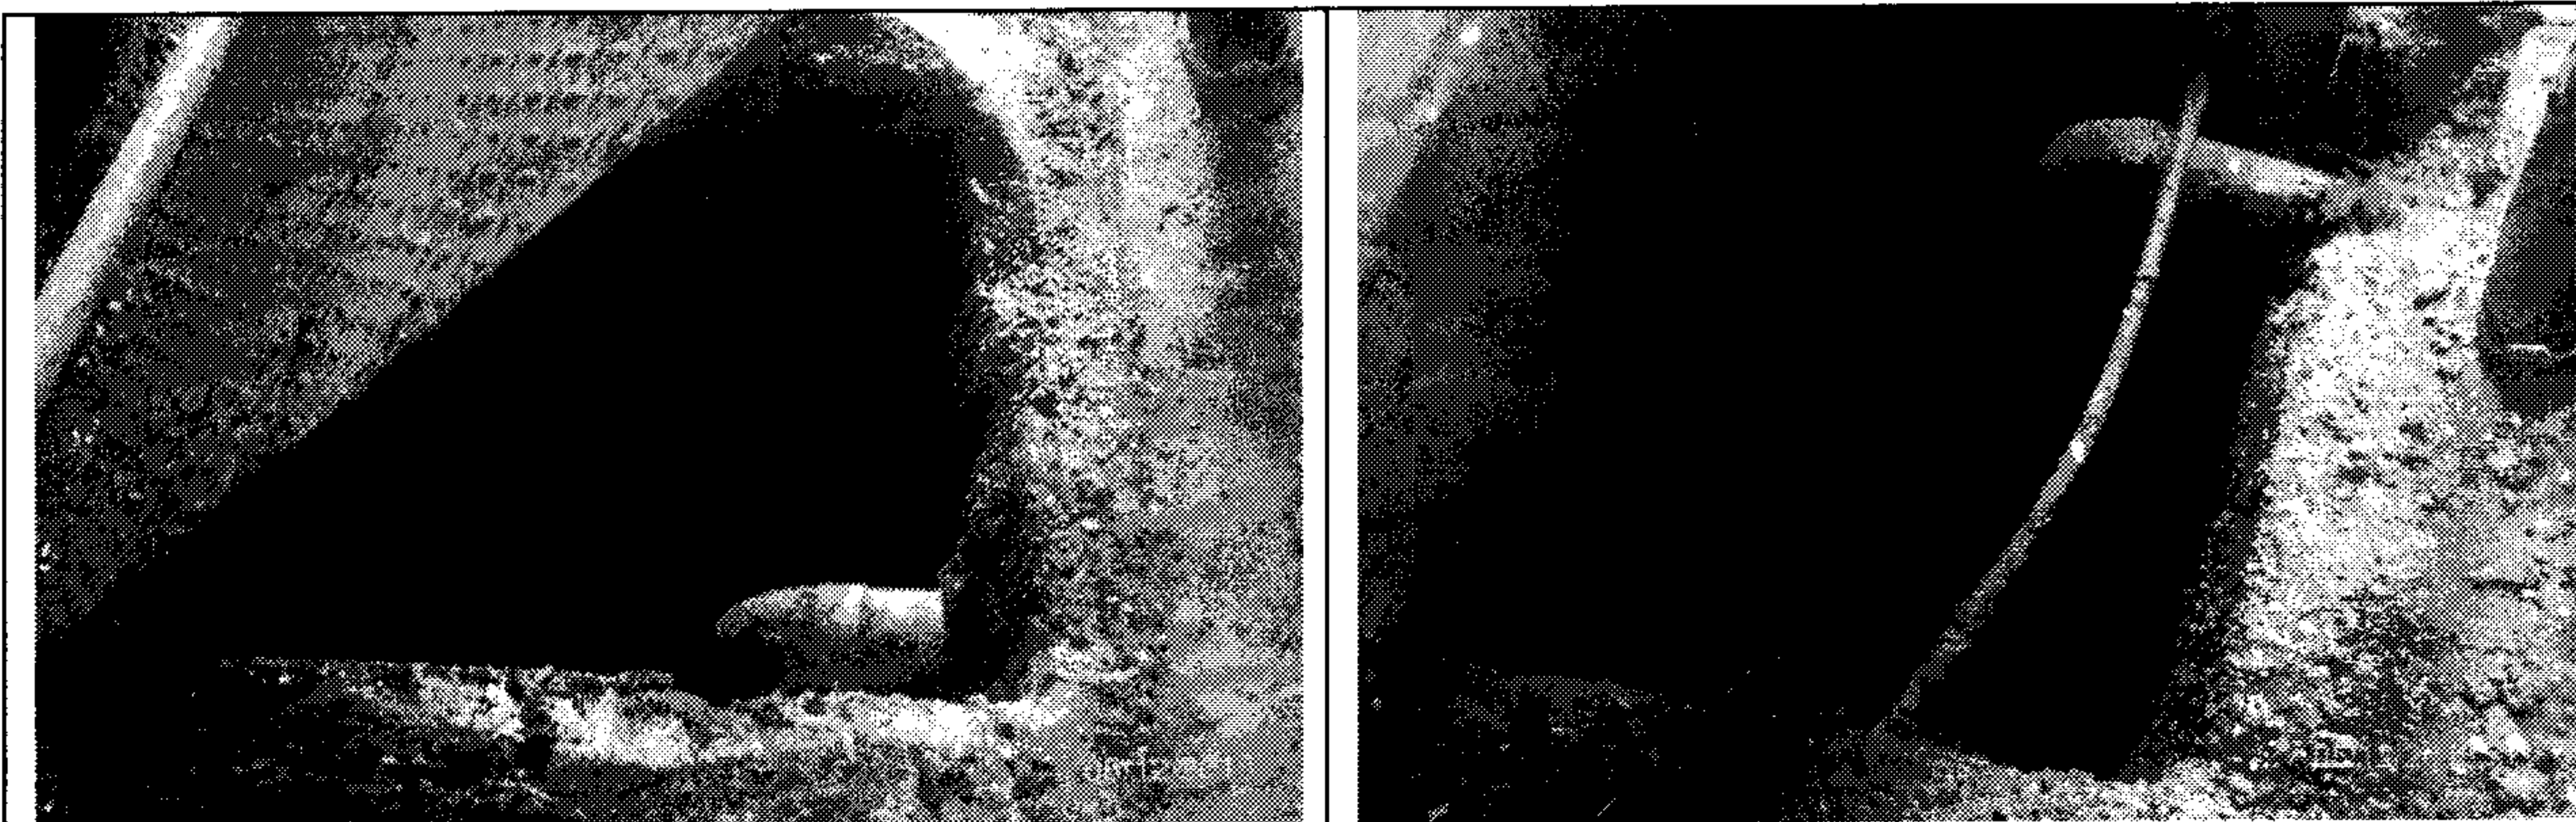
Las ARnD generadas son conducidas por medio de tubería hacia un sistema de pre-tratamiento compuesto por 4 sedimentadores cada uno con dimensiones aproximadas de 0.6 m de ancho, 0.6 m de largo y 1 m de profundidad, para posteriormente ser descargadas al sistema de alcantarillado público en las coordenadas: 6°16'2.28"N, 75°33'35.32"O. El mantenimiento al sistema de pre-tratamiento se realiza una vez a la semana y los lodos extraídos son dispuestos como residuo peligroso.

*Fotografías 3 y 4. Vista general sedimentadores en serie*
