RESOLUCIÓN METROPOLITANA N° S.A.

"Por medio de la cual se inicia un procedimiento sancionatorio ambiental y se decreta una prueba"

CM4.19.20997 (APROVECHAMIENTO FORESTAL)

EL SUBDIRECTOR AMBIENTAL (E) DEL ÁREA METROPOLITANA DEL VALLE DE ABURRÁ

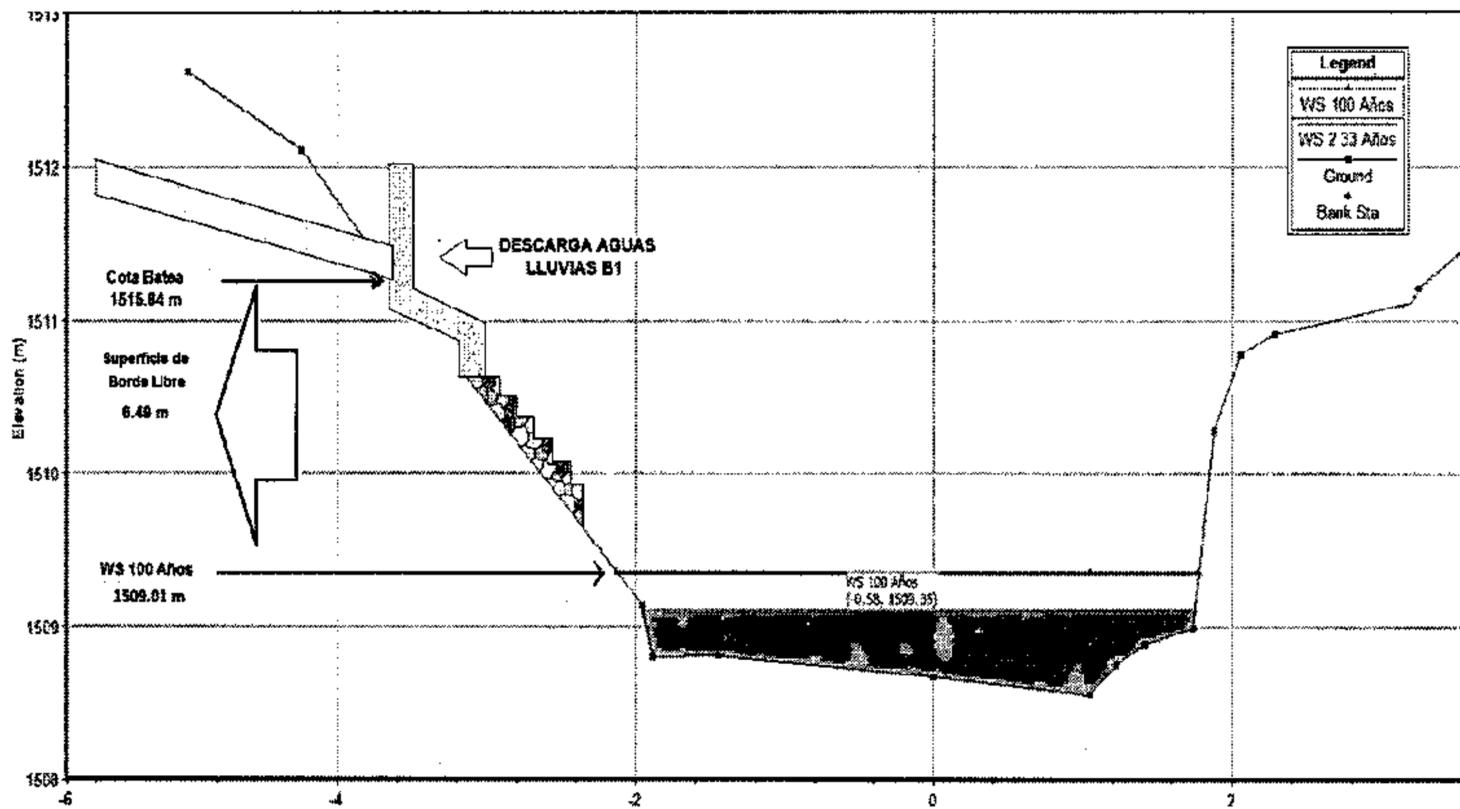
Figura 2. Perfil transversal de la obra proyectada B1.

Como medida de protección en la descarga del colector, se propone extender después de la estructura hidráulica, un sistema con canal escalonado y enrocado, con rocas de tamaño medio, el cual permitirá incrementar la resistencia al flujo, reduciendo velocidades, de manera que se garantice una disipación de energía. La medida de protección que consiste en un enrocado en el sitio de salida de la descarga (cabezote) hasta antes del cauce natural, con enrocado con granulometría entre 0.15 m. a 0.25 m.

- Otorgar el permiso de ocupación de cauce sobre la quebrada La Señorita, para ser intervenida con la construcción de la descarga de aguas lluvia B1. Las especificaciones de la intervención se describen en el título OBRAS REQUERIDAS de este documento y en los anexos entregados como soporte al trámite (oficio radicado No.018636 del 28 de mayo de 2019).

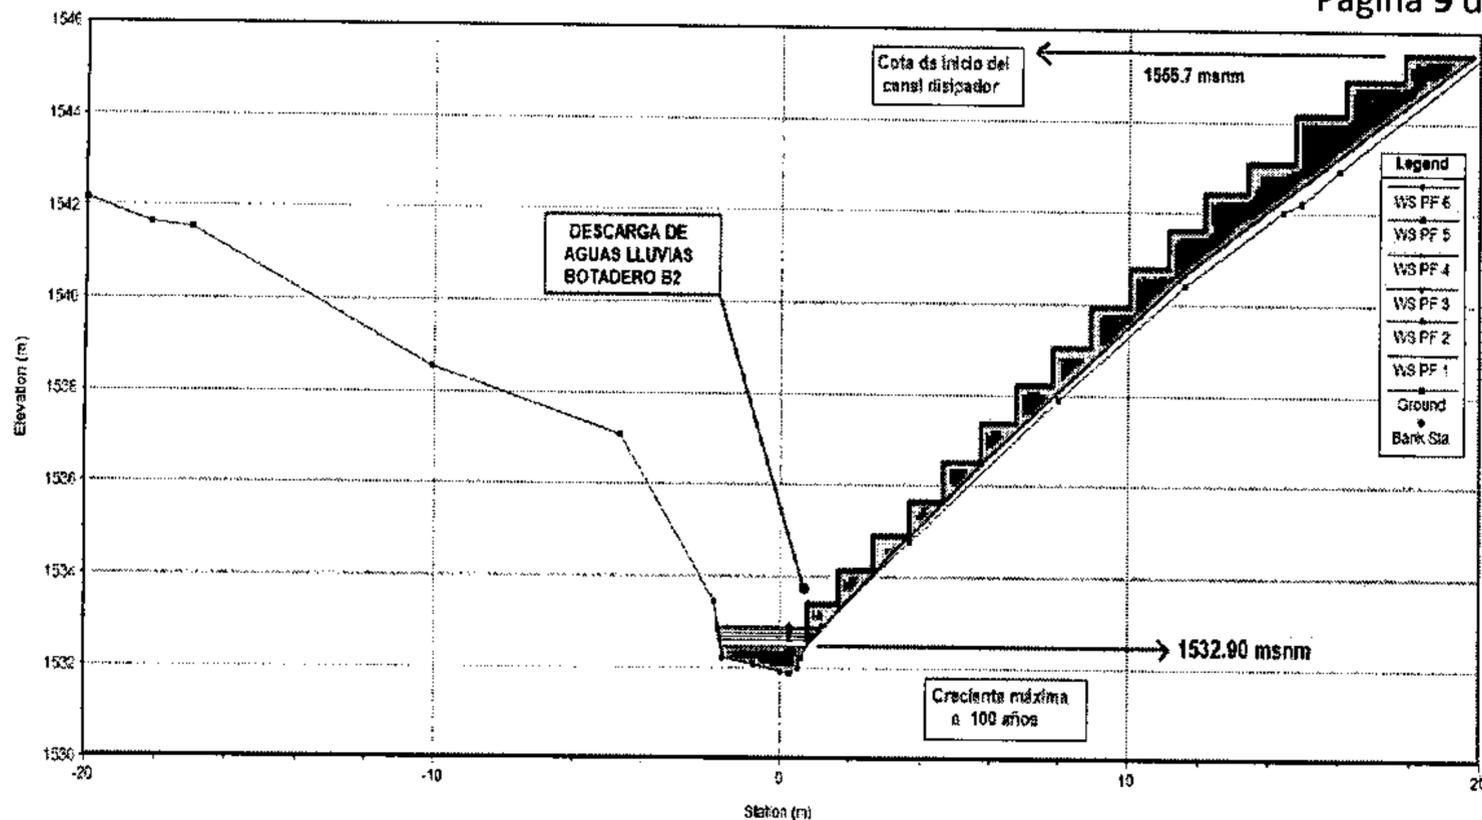
Figura 3. Perfil transversal de la obra proyectada B2.

La descarga B2, corresponde a la adecuación de un canal perimetral de recolección de aguas superficiales del proyecto en estudio, proveniente del sector norte del nuevo proyecto.

Parámetros Canal	B2
Huella (m)	2.00
Contra Huella (m)	1.00
Longitud (m)	45.0
Pendiente (%)	2.0
Caudal (l/s)	1.68

Para contrarrestar el efecto de la socavación en ambos casos, se propone a la entrada una llave de anclaje de 0.60 m de profundidad a partir de la arista inferior de la losa. Adicionalmente se recomienda realizar un reemplazo de 40 cm del suelo de apoyo de la losa en concreto ciclópeo, con lo que en total se tendría 0.30 m de losa + 1.80 m de la llave + 0.40 cm de reemplazo para un total de 2.50 m

- *Tomar las decisiones del caso respecto a la Descarga B2, denominada "construcción de canal recolector de aguas superficiales escalonado y enrocado", ya que esta consta de canales de captación, desvío y conducción (sin diseños) de los flujos de agua superficial de elementos hídricos cartografiados en el Plan de Ordenamiento Territorial del municipio de Bello. Además, actualmente ya se han ejecutado torres del proyecto sobre el alineamiento de dichas corrientes.*

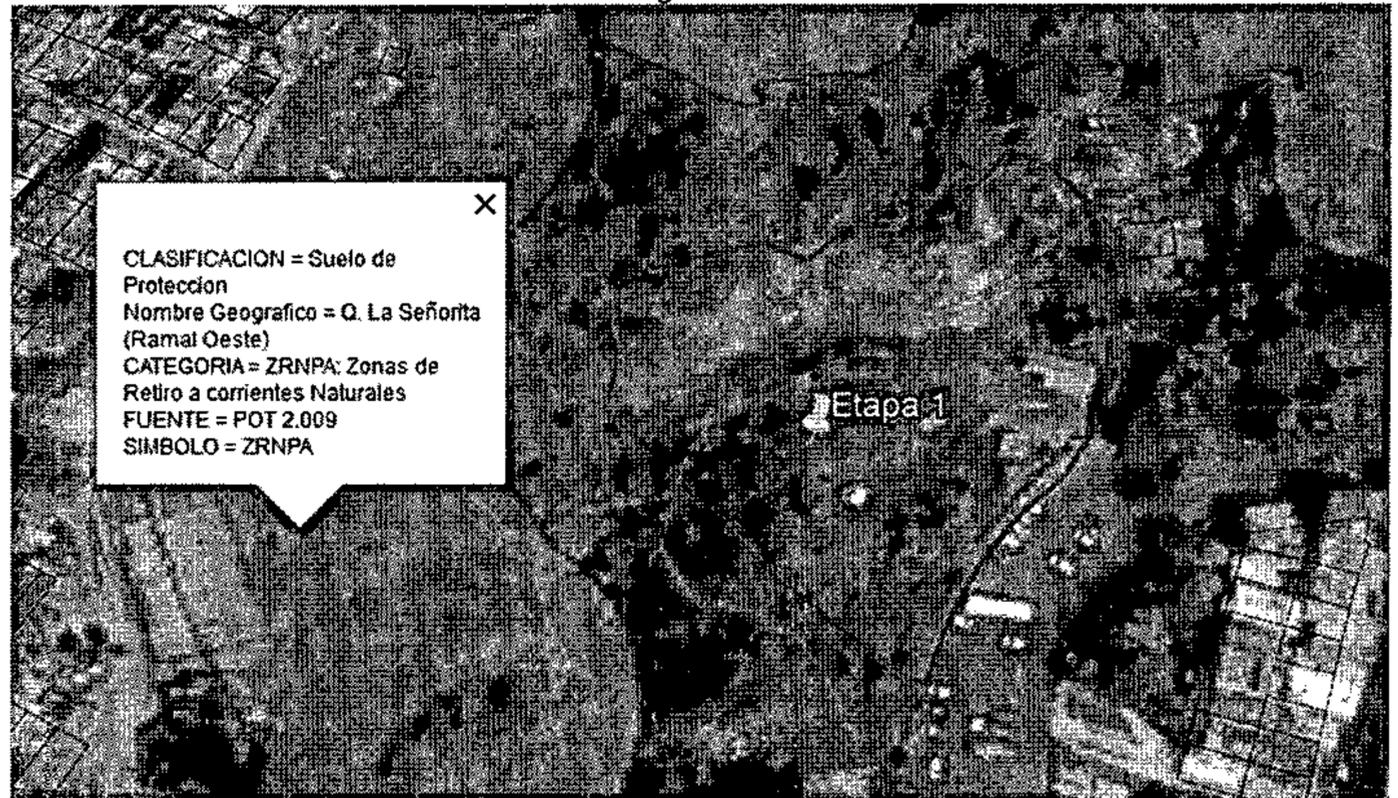
Figura 4. Imagen Google Earth, Mayo de 2015
Fuente: Google Earth (2019) revisada diciembre de 2019

En la Figura 4, se puede ver el estado de la cobertura vegetal para el mes de mayo del año 2015, mientras que en la Figura 5, se muestra el estado para el mes de enero de 2016.

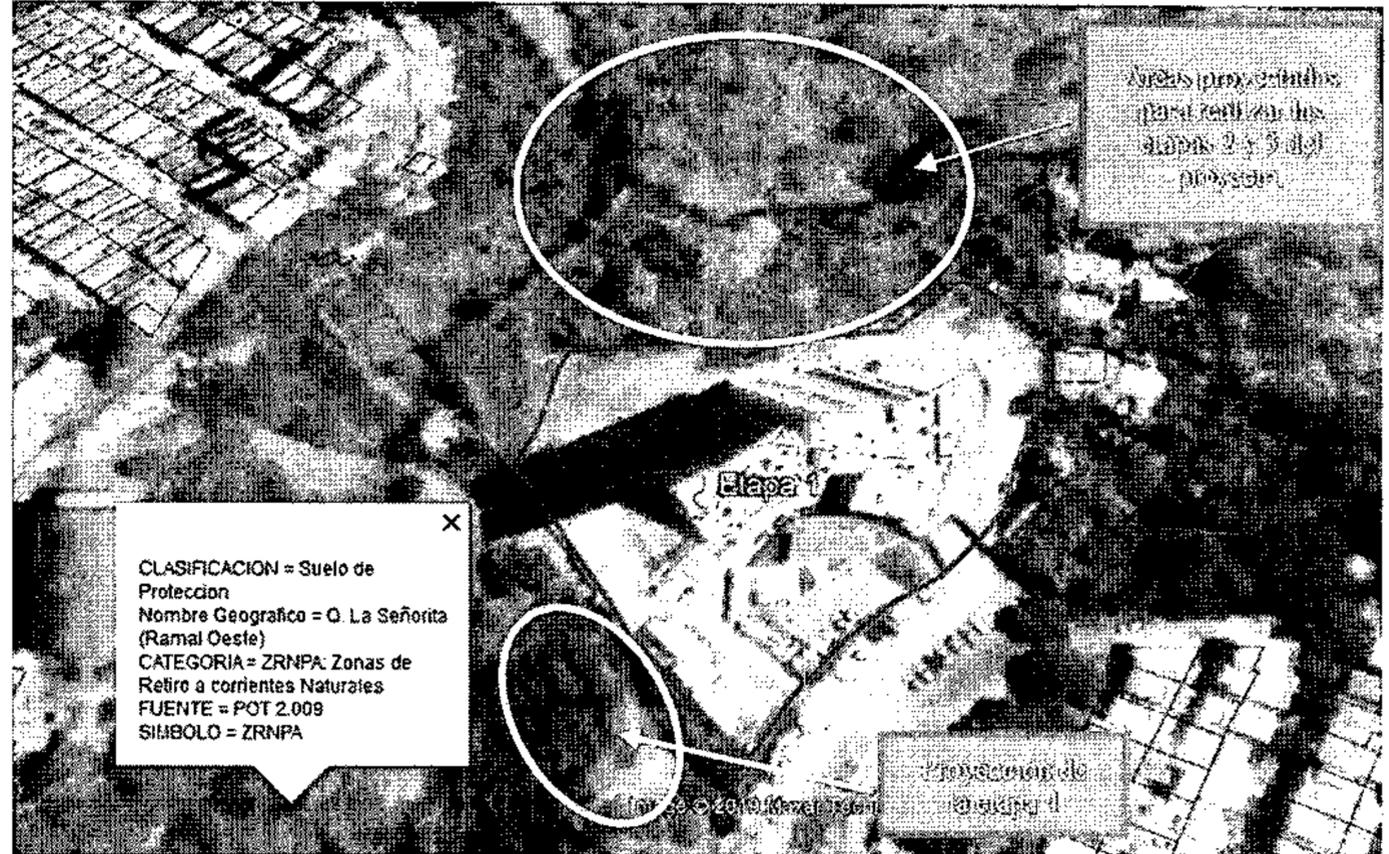
Figura 7. Imagen Google Earth, julio de 2019
Fuente: Google Earth (2019) revisada diciembre de 2019

En la Figura 7, se aprecia que el proyecto urbanístico en su Etapa 1, se encuentra consolidado, observándose que gran parte del recurso hídrico y sus cauces asociados, se encuentran invadidos por la construcción civil.

Es importante anotar que el POT del municipio de Bello (Acuerdo 033 del 03 de septiembre de 2009), establece una zona de protección de 30 metros a ambas márgenes de la quebrada La Señorita, mas no de los cuatro (4) afluentes que discurren a la misma por ser cauces intermitentes que solo están activos en temporada de lluvias, y en donde se asienta la obra constructiva asociada a la Etapa 1 que constituye el proyecto.

Se observa además que, en el costado sur, se pretenden realizar las Etapas 2 y 3, en tanto que en el costado noroccidente la Etapa 4, ambas con presencia de cobertura vegetal, que en caso de requerir su intervención se deberá solicitar permiso de aprovechamiento forestal de árboles aislados a esta Entidad. El área de las etapas 2 y 3, hace parte de la Zona de Interés Municipal Quitasol – Medina (ZIM-2), que comprende varios afluentes que desembocan en la quebrada La Señorita.

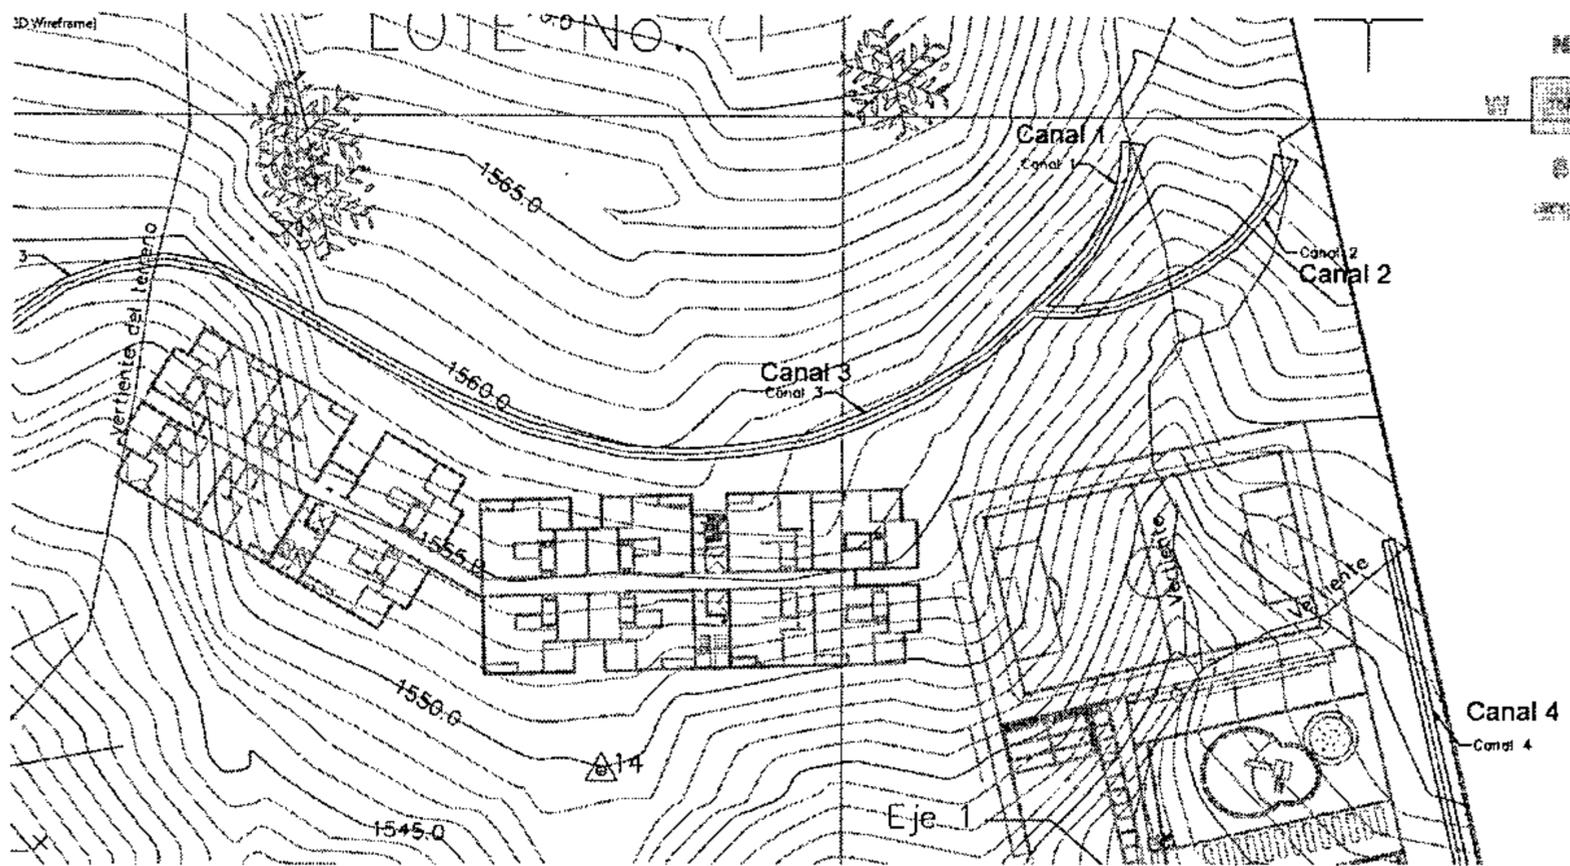
Figura 8. Canales de captación del flujo superficial hasta la descarga de aguas B2.

Se aclara que la estructura del canal, no se comporta como una tubería de alcantarillado, pues es un canal recolector de aguas superficiales con un canal dissipador que arranca en la cota terreno 1555.7 y llega al último escalón a la cota 1532.54 (...)"

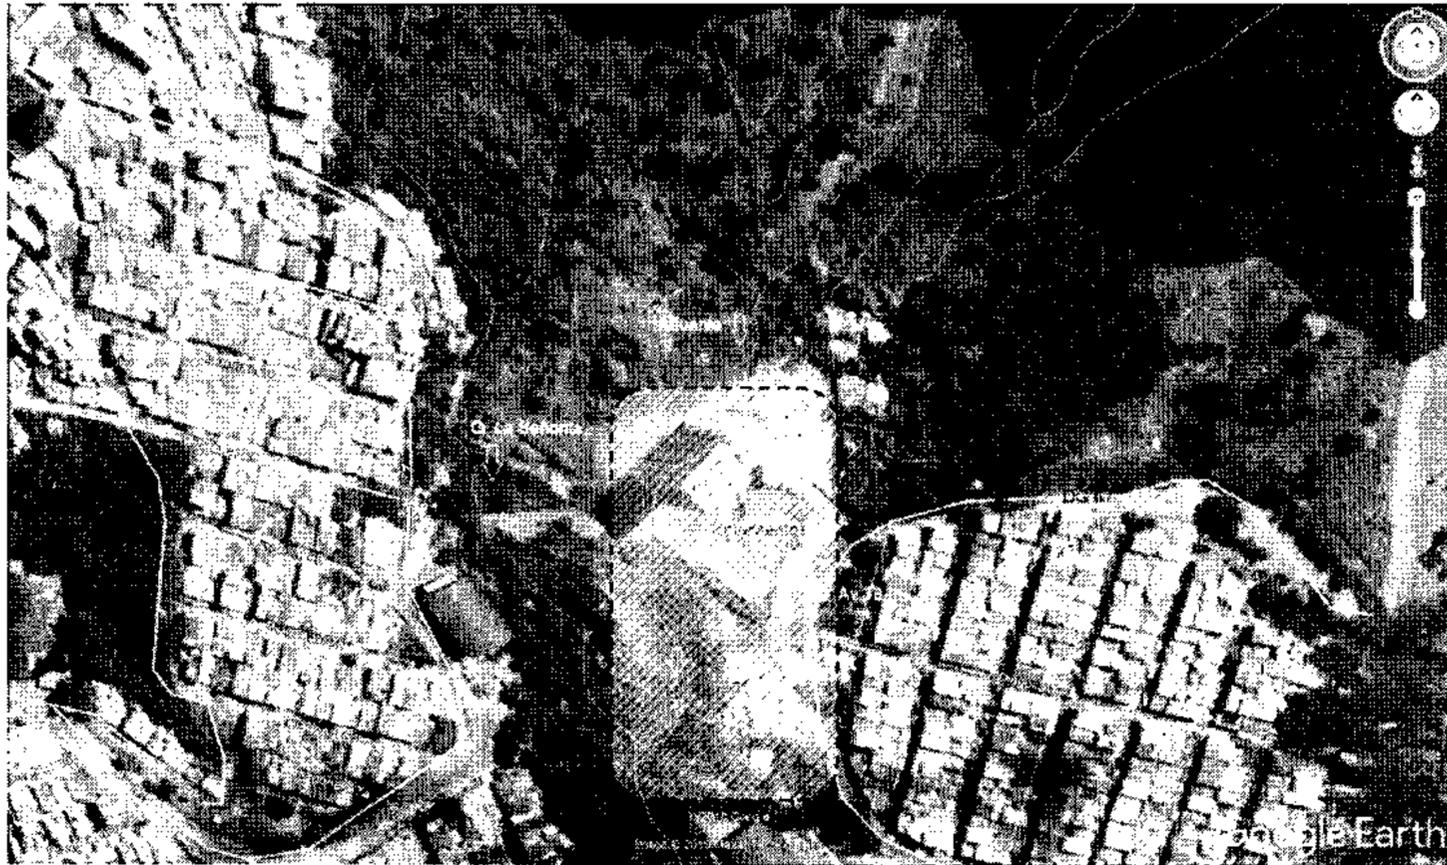
Figura 9. Tramo de la fuente hídrica que quedaría sin flujo al realizar la intervención propuesta.

Es de aclarar esta intervención conlleva el desvío del caudal de estos elementos de la red hídrica y por ende la discontinuidad del recurso en el tramo donde todos confluyen hasta la desembocadura en la quebrada principal denominada La Señorita (Figura 9).

Se debe tener en cuenta además que las obras de intervención en fuentes hídricas deben ser amigables al medio ambiente y utilizar materiales permeables para mantener la conexión del flujo con el terreno. De igual manera, no es viable generar la discontinuidad del elemento hídrico y cuya obra propuesta la genera dejando un tramo considerable de vaguada sin tránsito de caudal.

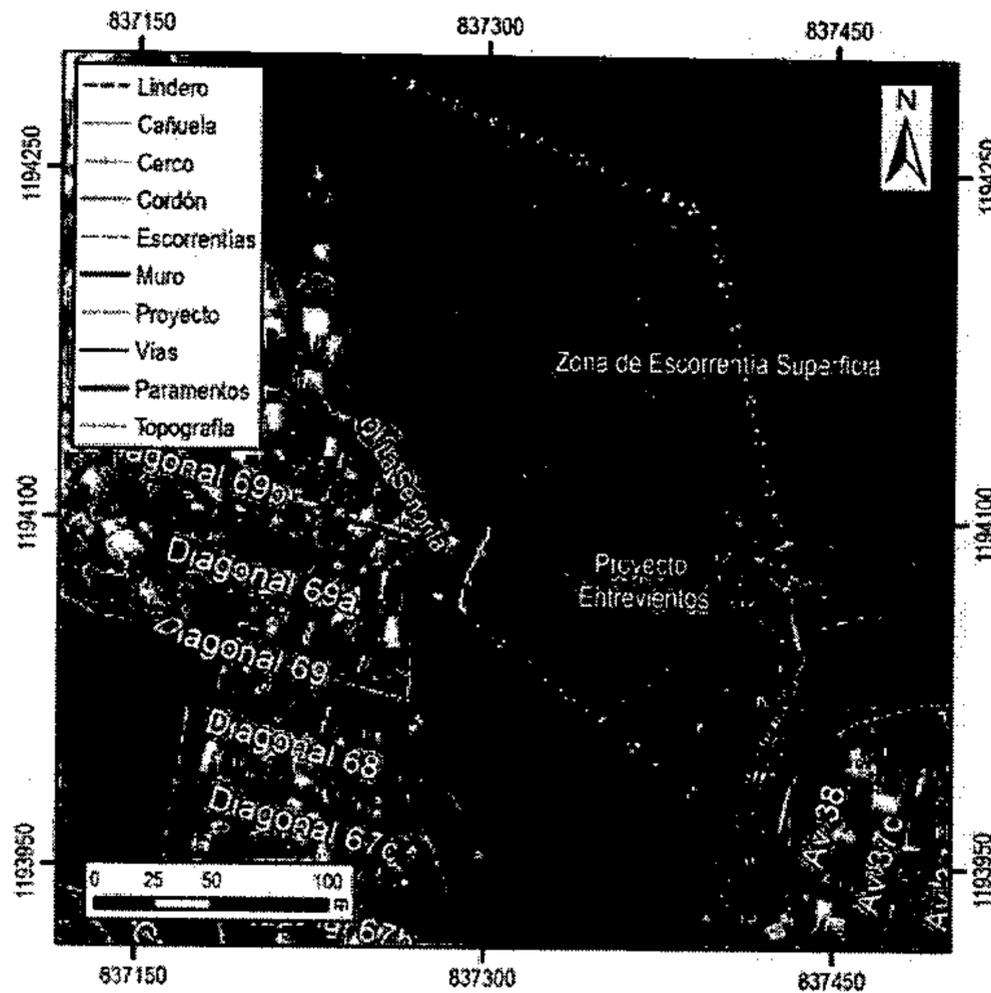
Figura 10. Proyecciones urbanísticas proyecto Entre Vientos.

De otra parte, se identifica en el informe y en los planos anexos que el proyecto se plantea en un área más extensa (hacia el norte) de las edificaciones ya existentes e interviniendo directamente los elementos hídricos, es decir, se identifican unidades urbanísticas proyectadas sobre el trazado de los mismos. Ante esto la Secretaria de Planeación del municipio de Bello deberá sustentar acerca de las licencias urbanísticas asociadas que fueron otorgadas.

- *Requerir a la Curaduría Urbana Segunda del municipio de Bello para que remita la licencia de construcción del proyecto "Entre Vientos" y allegue información del porque se permitió esta intervención donde de acuerdo al POT, el suelo se categoriza como suelo de protección y conservación ambiental por la existencia de corrientes de agua.*

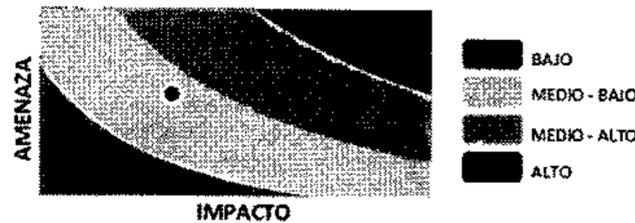
Figura 11. Calificación del riesgo por posible ocurrencia de un fenómeno de inundación

Según lo anterior, la calificación de riesgo por inundación corresponde a un nivel MEDIO - BAJO. Esto quiere decir que los daños y afectaciones generadas pueden llegar a ser importantes sobre la edificación existente, y requerir de intervenciones puntuales que pueden ser realizadas en el corto o mediano tiempo para su recuperación.
