## AUTO N°

*“Por medio del cual se hacen unos requerimientos”*

**CM4.08.17979**

### LA SUBDIRECTORA AMBIENTAL DEL ÁREA METROPOLITANA DEL VALLE DE ABURRÁ

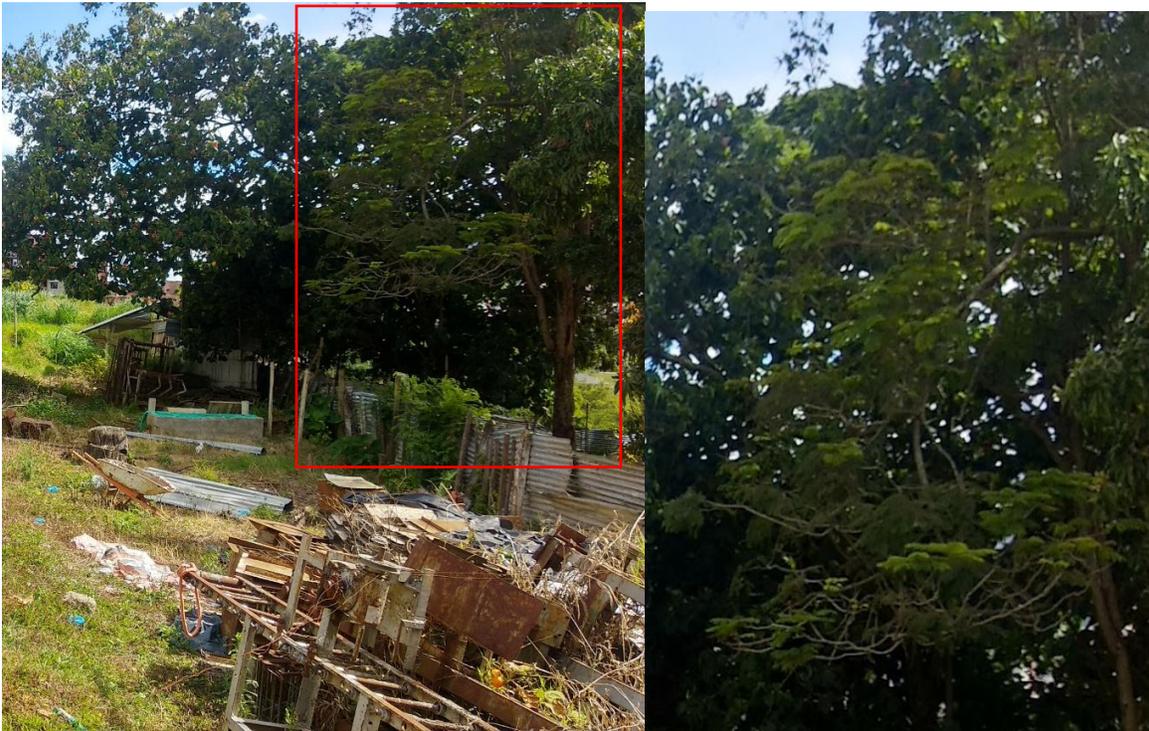
*En la visita de campo se verificaron los doce (12) individuos arbóreos objeto del requerimiento, el individuo de la especie Flamboyán (*Delonix regia*), no se encontró en campo (Foto 3), coligiendo que se intervino con tala, para lo cual, no se cuenta con autorización por parte de*

Foto 3. Ejemplar de la especie Flamboyán (*Delonix regia*), no hallado en campo  
Fuente: Registro fotográfico Informe técnico N°006683 del 30 de septiembre de 2019

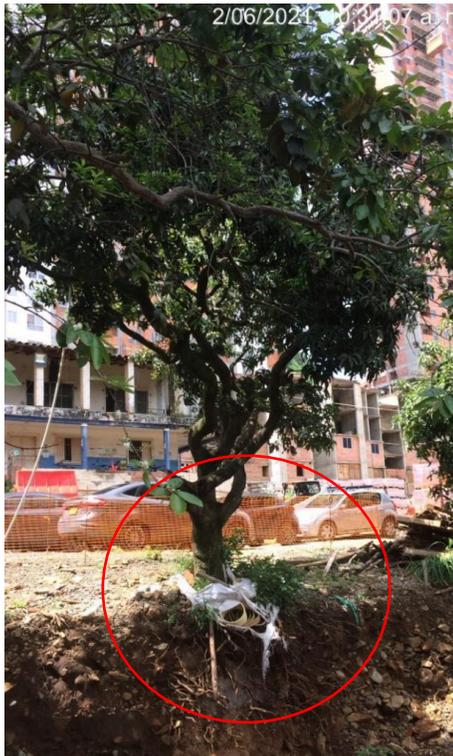
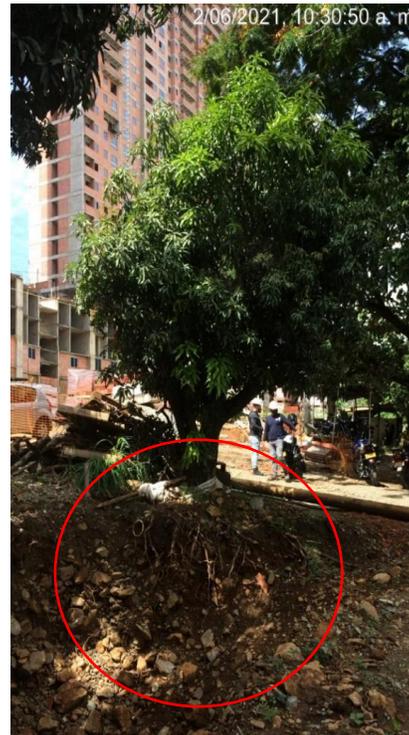
*Fotos 4 y 5 Individuos arbóreos afectados por el corte de su sistema radicular*

*Se realizó proceso de excavación asociado al desarrollo constructivo del proyecto “TIERRA LINDA CAMPESTRE”, el cual afectó a dos (2) individuos de mango (*Mangifera indica*), con corte de parte del sistema radicular, lo cual puede generar la inestabilidad de los individuos arbóreos y causar volcamiento, asimismo la pérdida de vigorosidad y en muchos casos hasta la muerte de los ejemplares al no poder absorber los suficientes nutrientes del suelo.*

4. Aplicar cicatrizante a las raíces afectadas.
5. Dar cumplimiento a cabalidad de los programas y medidas de manejo descritos en el Manual de Gestión Socio Ambiental para obras de Construcción descritos por la Entidad, implementando medidas como el mantenimiento, adecuación y señalización de sitios de almacenamiento de RCD's, residuos sólidos y sustancias químicas.

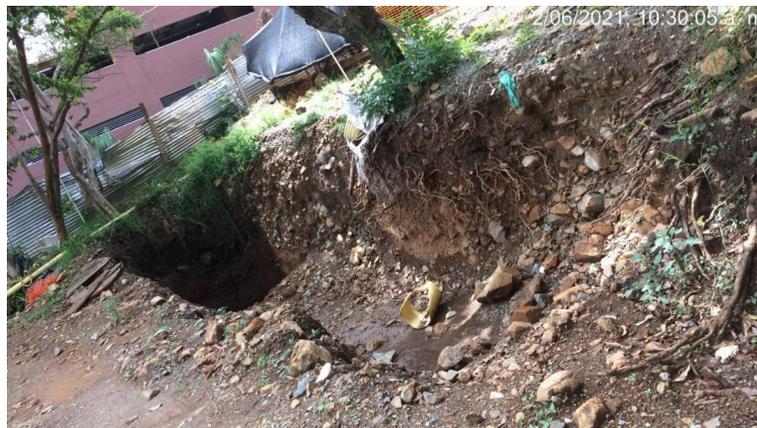
*Foto 6. Excavación que afectó el sistema radicular de los ejemplares arbóreos*

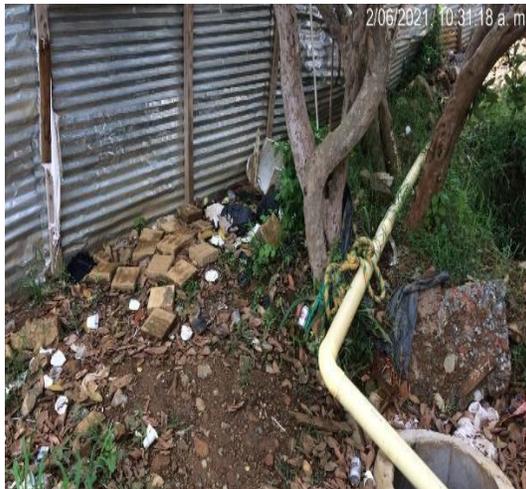
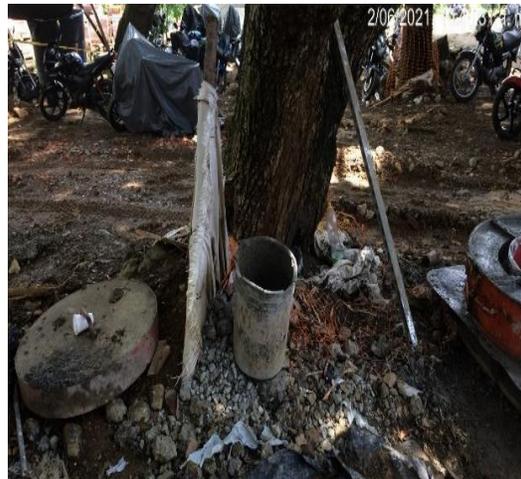
*Estos se observan en regulares condiciones fitosanitarias y estructurales, con daños mecánicos en fuste a causa de los escombros depositados en la base del fuste (ver Fotos 4 a 16).*

*Fotos 7 y 8. Ejemplares con escombros y materiales de obras alrededor de su tallo*

2. Retirar el material de construcción de los once (11) ejemplares afectados por los escombros.
3. Realizar una hidratación, fertilización y tratamiento a las heridas ocasionadas a cada ejemplar.

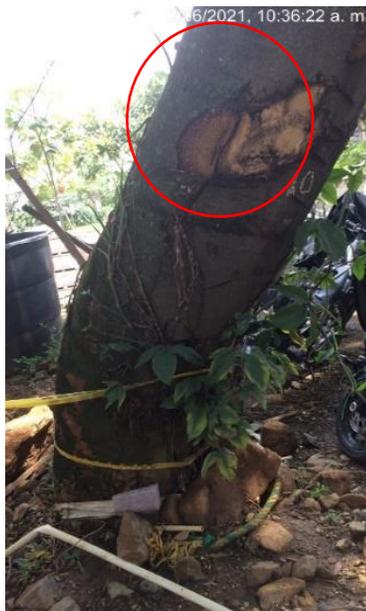
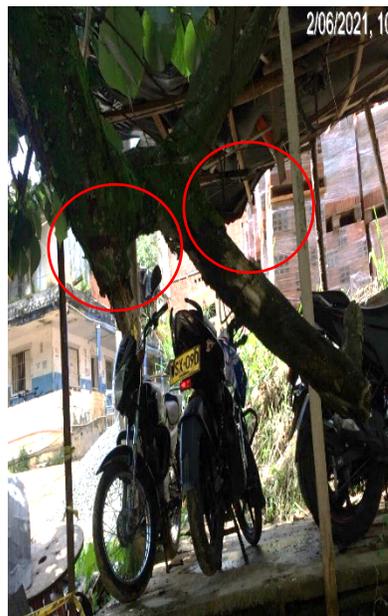
*Fotos 9 y 10. Ejemplares con daños mecánicos*

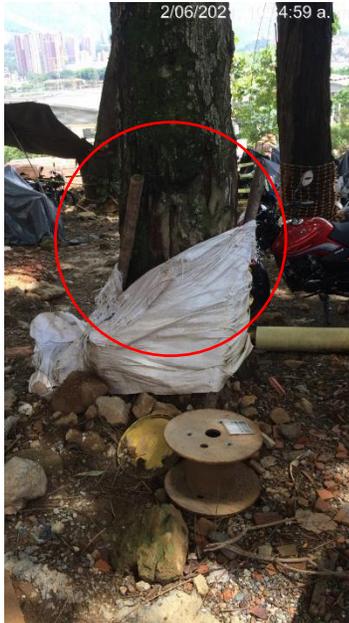
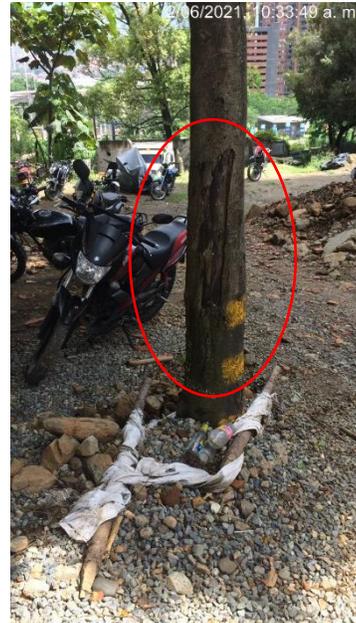
Fotos 11 y 12. Ejemplares con daños mecánicos

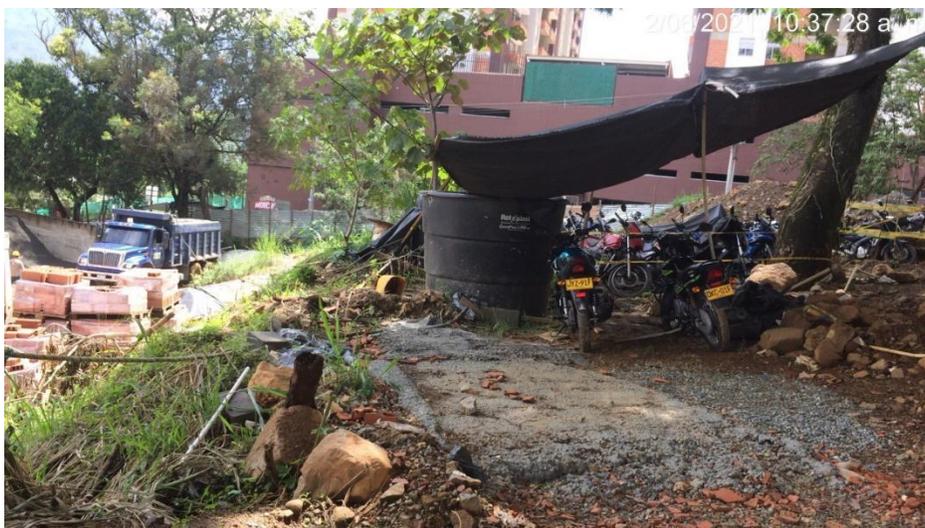
Foto 13. Objetos extraños que deben soportar los ejemplares

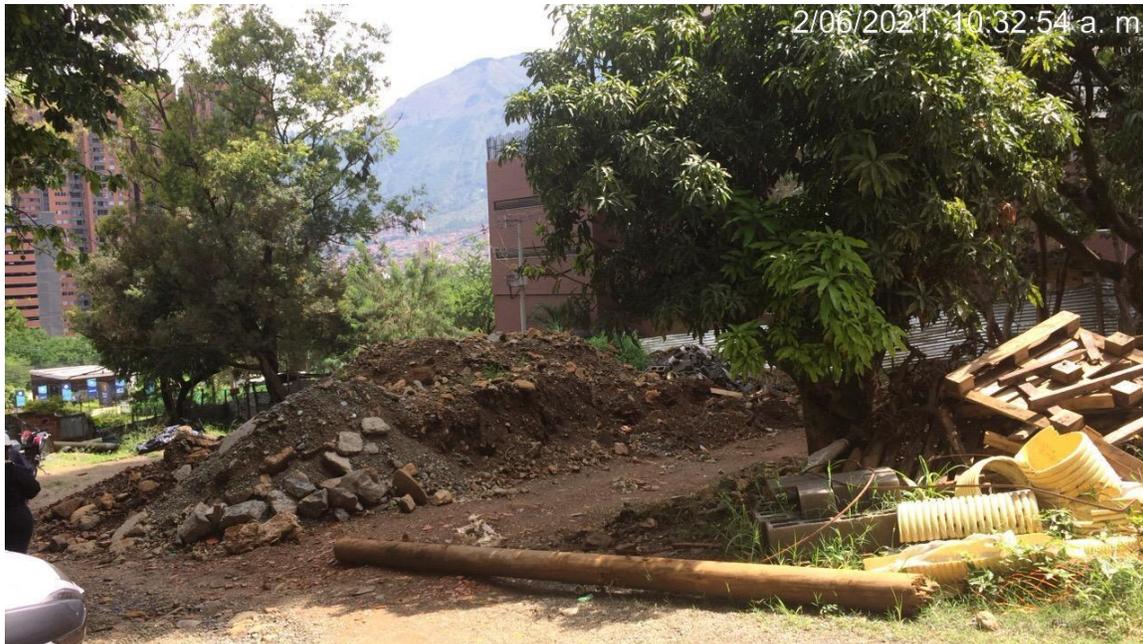
Foto 14. Residuos de construcción y demolición en el fuste de los ejemplares arbóreos.

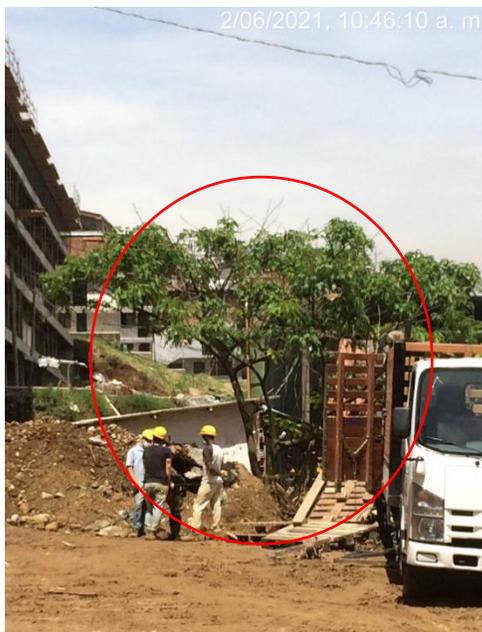
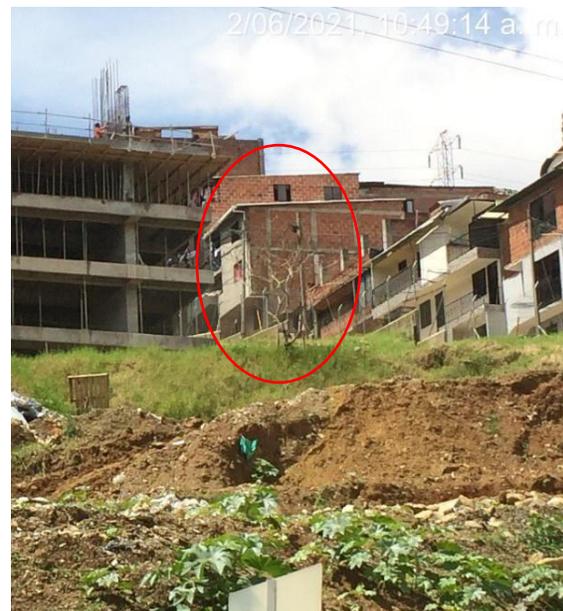
Los individuos arbóreos no cuentan con cerramiento de protección que los aisle del proceso constructivo, se visualizan escombros y material muy cerca del fuste de los ejemplares, ocasionando daños mecánicos a estos. Adicionalmente, se realizó un proceso de excavación muy cerca de dos (2) individuos de mango<sup>1</sup> (*Mangifera indica*), lo que implicó que se les cortará parte del sistema radicular, lo que puede generar inestabilidad de los individuos arbóreos y causar volcamiento, asimismo la pérdida de vigorosidad y en muchos casos hasta la muerte al no poder absorber los suficientes nutrientes del suelo.

Fotos 15 y 16, ejemplares arbóreos en el área de influencia directa del proyecto

1. Implementar las medidas de manejo ambiental – instalación de cerramiento de protección, en pro de la protección de los individuos arbóreos que se encuentran en área de influencia del proyecto TIERRA LINDA CAMPESTRE.

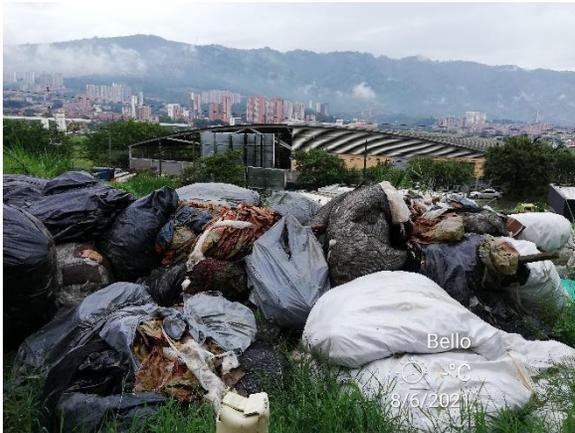
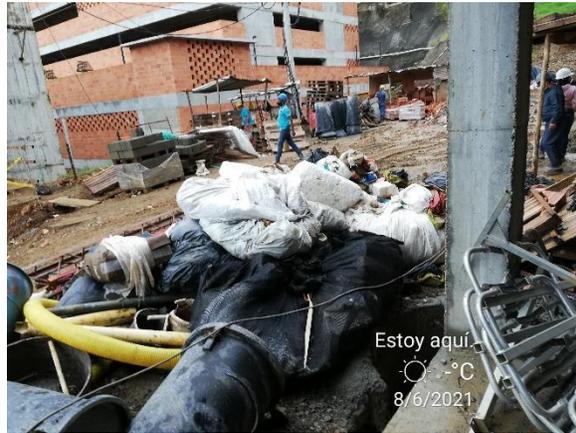
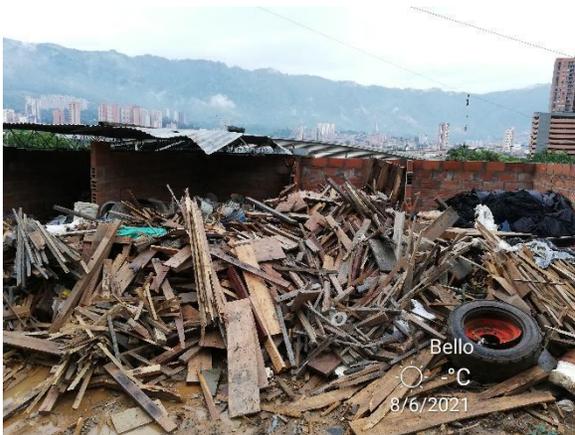
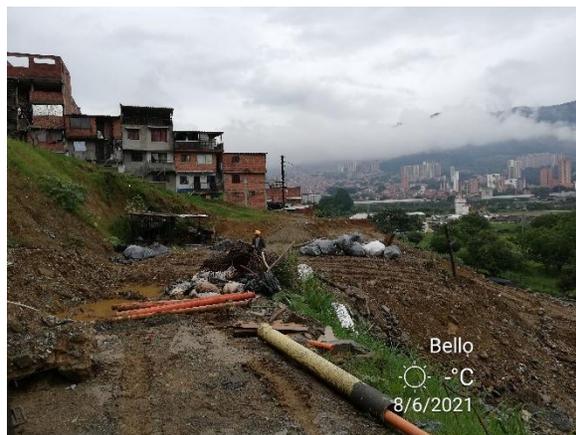
En cuanto al manejo ambiental de la obra TIERRA LINDA CAMPESTRE, se observa que el proyecto presenta una problemática en materia de residuos sólidos, en donde se observa que los sitios de acopio de estos materiales se encuentran muy desgastados, de igual forma se

*observa gran cantidad de residuos sólidos y escombros dispuestos sin ninguna medida de contención o almacenamiento temporal lo que propicia el desorden en el frente de obra y ocasionar accidentes al personal del frente de obra, asimismo a la fauna que pueda desplazarse por el proyecto (ver Fotos 17 a 20).*

*Fotos 17 a 20. Condiciones del manejo en materia de residuos sólidos en el proyecto*

- *Se presenta una problemática ambiental, en materia de residuos sólidos, encontrando los sitios de acopio temporal de estos residuos en alto estado de desgaste, propiciando la dispersión de estos residuos en el sitio de obra, la mezcla de residuos sólidos y el desorden en la obra.*

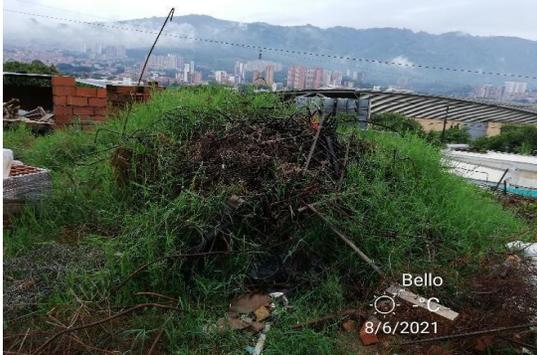
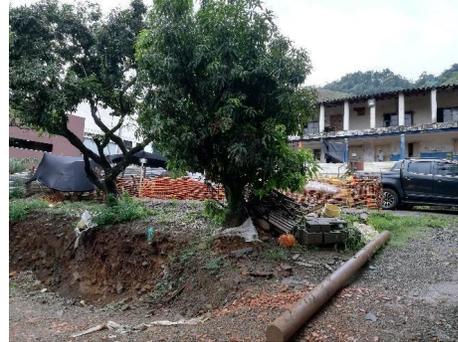
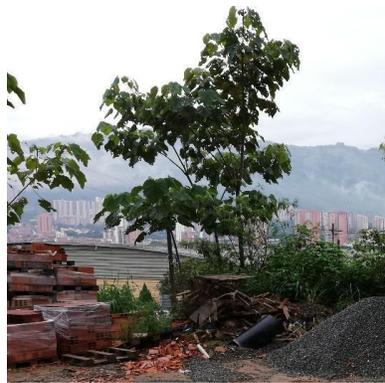
*Se observa además, gran cantidad de chatarra sobre el suelo, sin ninguna clase de medida de contención, de igual forma se encuentran escombros y chatarra en algunos individuos arbóreos del proyecto, los cuales no cuentan con cerramiento de protección (ver Fotos 21 a 23).*

Fotos 21 a 23. Chatarra mal dispuesta y escombros y residuos en los individuos arbóreos sin cerramiento de protección en el proyecto

- *Chatarra y RCD's se encuentran dispuestos sin ninguna clase de contención o almacenamiento, situación que aumenta el desorden en el proyecto y en el caso de la chatarra puede generar contaminación del suelo.*

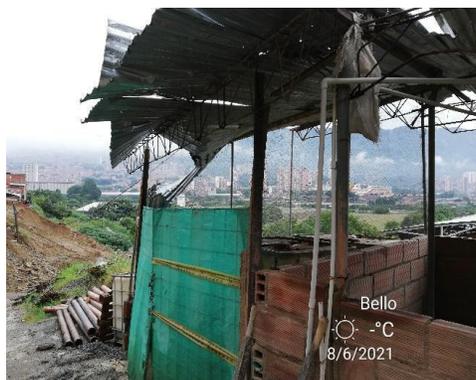
El sitio de almacenamiento de sustancias químicas se encuentra sin la señalización preventiva e informativa de las sustancias almacenadas en su interior (ver Foto 24).

Foto 24. Condiciones del sitio de almacenamiento de sustancias químicas

- *El sitio de almacenamiento de sustancias químicas, no cuenta con las adecuaciones pertinentes en materia de señalización.*
- *Escombros generados en el proyecto, son usados en la adecuación de carretables; mientras que otra porción de lo generado es dispuesto en sitios de disposición final certificados.*

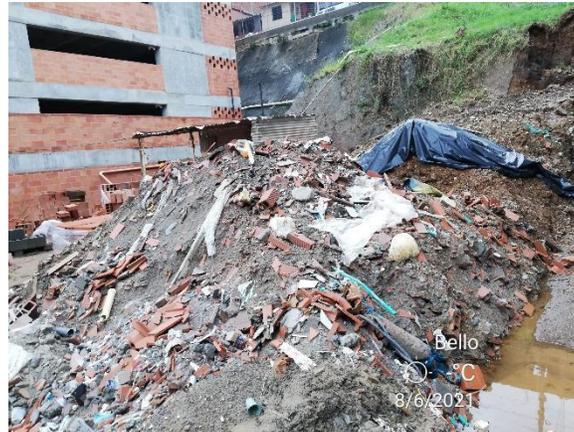
En el frente de obra se cuenta con un sitio definido para el almacenamiento de escombros; no obstante, este debe de acondicionarse con el objetivo de contenerlos y evitar la dispersión de los mismos. Parte de estos escombros son dispuestos en escombreras certificadas, mientras que otra porción es usada en carreteables (ver Foto 25).

Foto 25. Sitio de disposición de RCD's

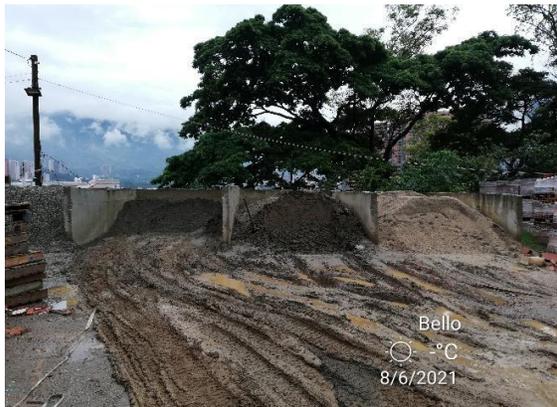
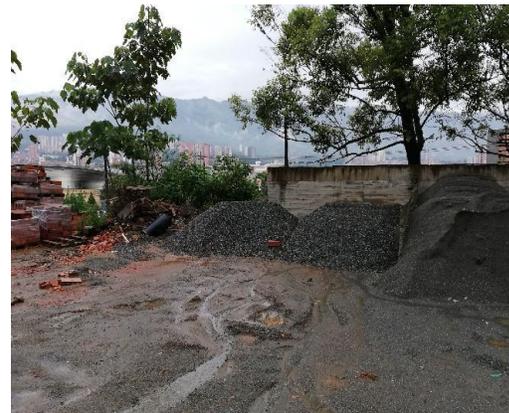
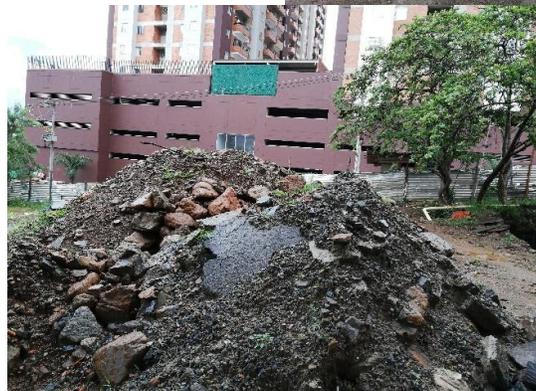
*El material pétreo usado en el proyecto es almacenado en adecuadas condiciones; sin embargo, deberá ser cubierto al final de la jornada de trabajo o cuando no esté en uso, con el objetivo de evitar emisiones fugitivas de material particulado. La tierra de excavación, usada en la conformación de llenos también deberá ser cubierta (ver Fotos 26 a 28).*

Fotos 26 a 28. Almacenamiento de material pétreo y tierra de excavación

- *Material pétreo del proyecto es almacenado adecuadamente; no obstante, se debe cubrir al final de la jornada de trabajo con el objetivo de evitar emisiones de material particulado y posible arrastre de sedimentos. Actividad que también aplica para la tierra de excavación a usar en el desarrollo del proyecto.*

6. Realizar el adecuado manejo de los taludes desprovisto de vegetación, al igual que cubra todos los materiales pétreos que no se usan en el proceso constructivo a fin de evitar emisiones fugitivas de material particulado.
