RESOLUCIÓN METROPOLITANA N° S.A.

“Por medio de la cual se autoriza el aprovechamiento de árboles aislados”

Expansión Circuito Yulimar- Tercera salida Manantiales Fase 3

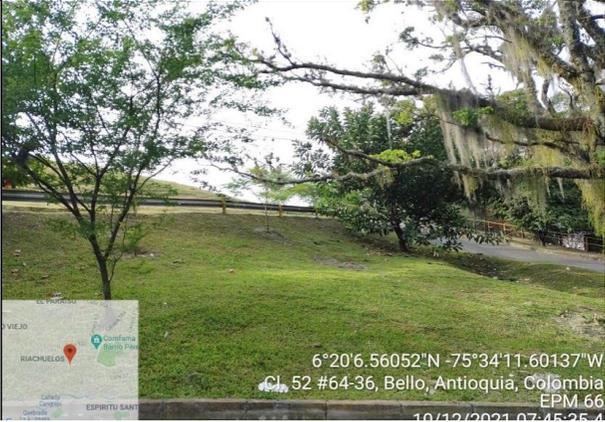
| Punto de siembra | Cantidad de ejemplares a establecer | Evaluación |
|--|---|--|
| <p>Foto 6. Sitio de siembra 1 propuesto por el usuario</p> | | |

| Punto de siembra | Cantidad de ejemplares a establecer | Evaluación |
|--|---|--|
| 1 | 6 | <p>Este sitio se ubica en el intercambio vial ubicado en la calle 52 # 64 – 36 (Figura 2). Corresponden a una zona verde amplia, caracterizada por presentar una cobertura de pastos con algunos árboles aislados, donde es posible realizar la siembra de los ejemplares propuestos (6), ya que, el terreno tiene la capacidad de carga para su implementación, adicional a esto, las especies propuestas son de diferentes hábitos de crecimiento (árbol y arbusto) conformado un arreglo multiestrato, la mayoría de especies son de portes medianos a pequeños y amplitud de copa estrecha a media (Foto 6).</p> |

- Área verde en el intercambio vial ubicado en la calle 52 # 64 – 36 (6 árboles)
- Zonas verdes externas de la urbanización cantares de Riachuelo en la carrera 65 con calle 52B (4 árboles)
- Área verde en la glorieta y parque infantil al frente de la urbanización Florida Verde (carrera 66A # 52B – 32) y a borde de vía otros seis (6) al costado sur de la unidad Lagos de Riachuelo (12 árboles)
- Zonas verdes al frente de la Urbanización Altobelo en la carrera 59b por la calle 51 como por la calle 52A (2 árboles).

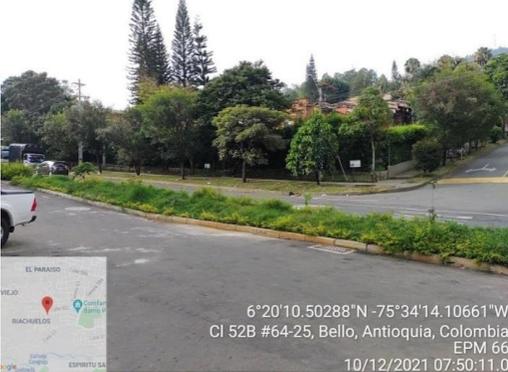
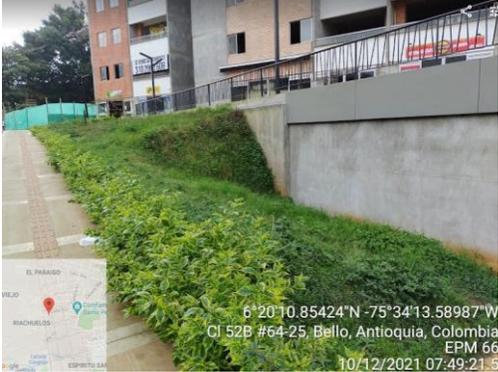
| Punto de siembra | Cantidad de ejemplares a establecer | Evaluación |
|---|---|--|
| <div style="display: flex; justify-content: space-around;"> </div> <p style="text-align: center;">Foto 7 - 8. Sitio de siembra 2 propuesto por el usuario</p> | | |

| Punto de siembra | Cantidad de ejemplares a establecer | Evaluación |
|--|---|--|
| 2 | 4 | <p>Este sitio se ubica en las zonas verdes externas de la urbanización cantares de Riachuelo en la carrera 65 con calle 52B. Corresponde a una zona verde lineal, caracterizada por presentar una cobertura</p> |

| Punto de siembra | Cantidad de ejemplares a establecer | Evaluación |
|---|---|--|
| | | de pastos, donde es posible realizar la siembra de los ejemplares propuestos (4) (Figura 3) (Foto 7 - 8). |

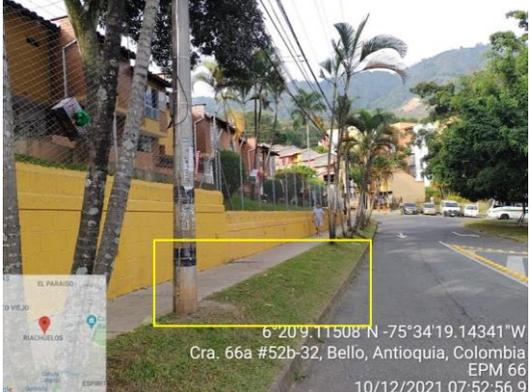
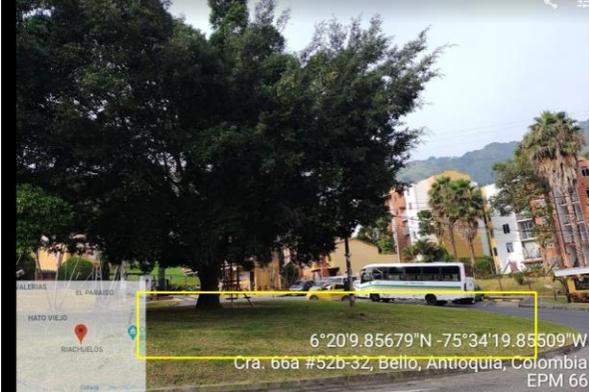
| Punto de siembra | Cantidad de ejemplares a establecer | Evaluación |
|---|---|--|
| <div style="display: flex; justify-content: space-around;"> </div> <p style="text-align: center;">Foto 9 - 10. Sitio de siembra 3 propuesto por el usuario.</p> | | |

| Punto de siembra | Cantidad de ejemplares a establecer | Evaluación |
|---|---|--|
| 3 | 12 | <p><i>Este sitio corresponde a la zona verde de la glorieta y parque infantil ubicado al frente de la urbanización Florida Verde (carrera 66A # 52B – 32) en donde se sembrarían (6) ejemplares de hábito de crecimiento arbustivo de porte pequeño, y a borde de vía otros seis (6) al costado sur de la unidad Lagos de Riachuelo. El terreno tiene la capacidad de carga para su implementación, adicional a esto, las especies propuestas son de diferentes hábitos de crecimiento (árbol, palmas y arbusto) conformado un arreglo multiestrato, la mayoría de especies son de portes medianos a pequeños y amplitud de copa estrecha a media, se considera viable ya que se incorporan con la</i></p> |

| Punto de siembra | Cantidad de ejemplares a establecer | Evaluación |
|---|---|--|
| | | vegetación existente y en aquellos espacios donde no existe cobertura vegetal (Figura 4) (Foto 9 – 10). |

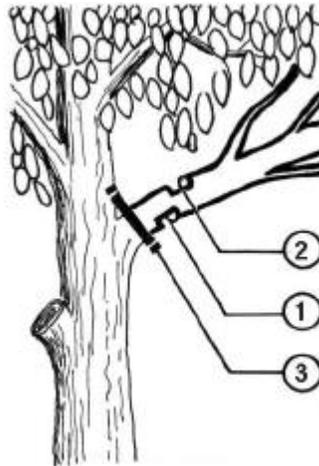
Figura. Diagrama de cómo se debe realizar una poda.

- 2do. Realizar corte exterior al anterior por la parte superior de la rama hasta que parta dejando un pequeño muñón;
 - 3ero. Realizar corte definitivo, por fuera de la base de la rama eliminando el muñón (Ver figura. Diagrama de cómo se debe realizar una poda).

1. primer corte / 2. segundo corte / 3. corte final
