**PLAN DE GESTIÓN INTEGRAL DE RESIDUOS SÓLIDOS
REGIONAL**

PGIRS-R02017-2030

VALIDACIÓN DE ALGUNOS PARÁMETROS

ACODAL SECCIONAL NOROCCIDENTE

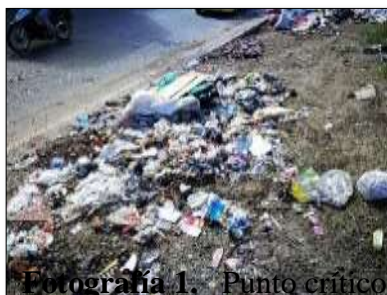
Fotografía 1. Punto crítico

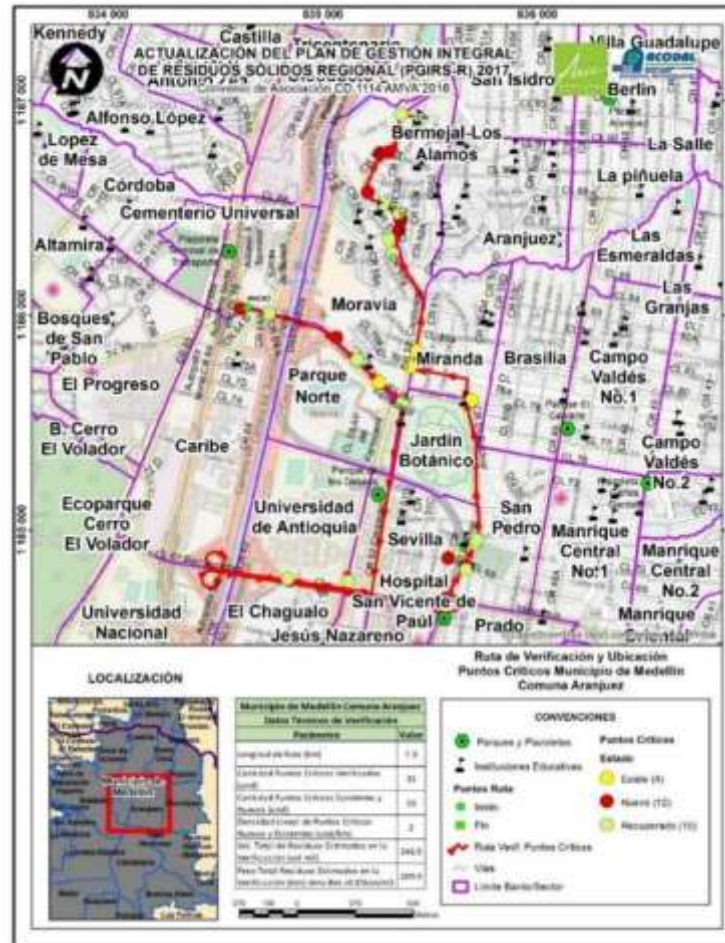
A continuación, en el Mapa 16 se muestran los puntos críticos verificados en Sector Aranjuez, en este sector se programó visita a 19 puntos críticos de los cuales 4 aún existen y 15 fueron recuperados, además se encontraron 12 puntos críticos nuevos, para un total de 16 puntos verificados en este sector.

En referencia a la cantidad de residuos dispuestos en estos puntos críticos verificados se estima que es de 246 m³ es decir 209 ton, teniendo en cuenta esta cantidad de residuos dispuesta en estos puntos críticos si el operador del servicio de aseo quisiera realizar la limpieza de ellos necesitaría aproximadamente 17 volquetas con una capacidad de 12 toneladas.

Mapa 16. Puntos críticos programados y su estado de verificación en el Municipio de Medellín comuna Aranjuez.

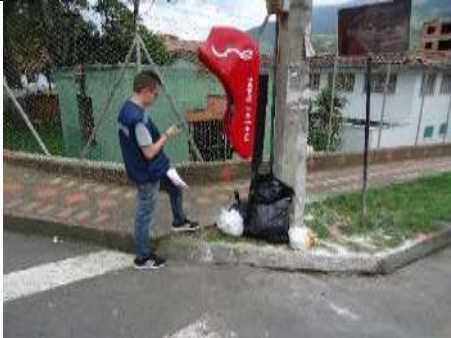
N°	Municipios	Dirección	Breve Descripción de punto Crítico	Fotografía
1	Barbosa	Calle 11# 15	Punto crítico cercano al parque principal, cuenta con presencia de vectores (mosca y zancudo). Se visualizan residuos reciclables, orgánicos y no aprovechables

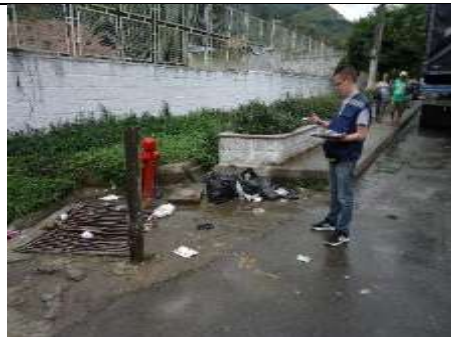
2	Barbosa	Carrera 7 # 20	Punto cercano al cementerio municipal, sin presencia leve de olores y con residuos orgánicos y reciclables. Con residuos orgánicos, no aprovechables y reciclables.

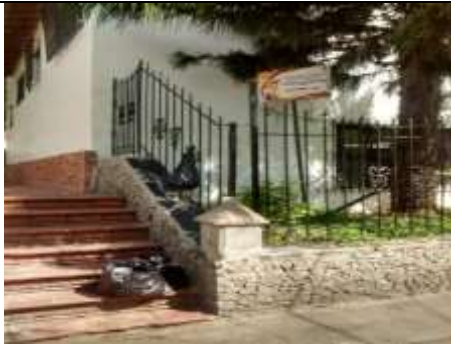
N°	Municipios	Dirección	Breve Descripción de punto Crítico	Fotografía
3	Barbosa	Carrera 11 # 16	Ubicado en las escalas del parque principal, con presencia mediana de moscas y olores leves.

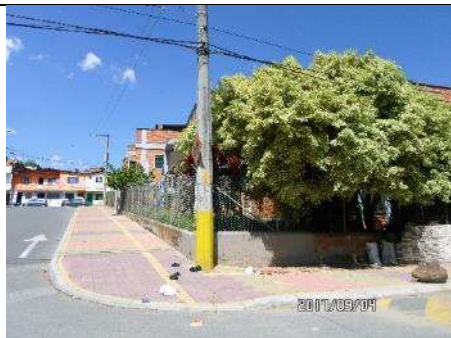
4	Girardota	Calle 5 # 14A-26	Ubicado en la parte trasera de una institución educativa, con presencia fuerte de olores, junto con baja presencia de moscas y roedores; se conforma por muchos residuos orgánicos, reciclables y no aprovechables.

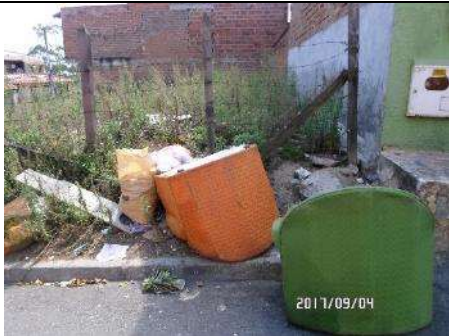
N°	Municipios	Dirección	Breve Descripción de punto Crítico	Fotografía
5	Girardota	Carrera 15 # 2-47	Cerca de una iglesia, compuesto por residuos reciclables y no aprovechables, junto con una cantidad de madera. Sin olores ni vectores

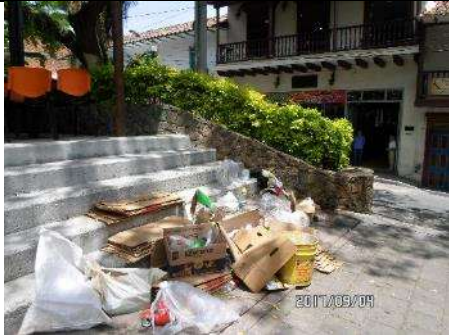
6	Girardota	Carrera 16 # 5A - 12	Ubicado en el parque principal, con residuos reciclables y no aprovechables; sin presencia de olores ni vectores.

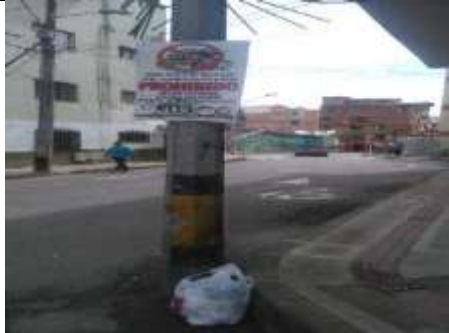
7	Copacabana	Carrera 50A # 50A	Punto crítico ubicado cerca al tecnológico de Antioquia, cuenta con pocos residuos no aprovechables, sin vectores ni olores.

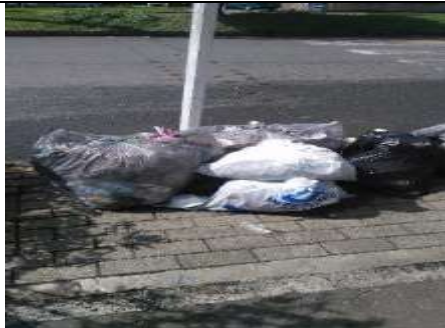
N°	Municipios	Dirección	Breve Descripción de punto Crítico	Fotografía
8	Copacabana	Calle 51 # 49 - 20	Pequeño punto crítico con leve presencia de residuos no aprovechables.

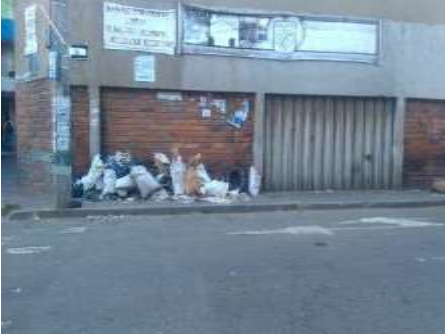
9	Bello	Calle 50 # 56	Frente a una institución educativa, con presencia media de moscas, y un olor moderado. Con residuos reciclables, escombros y colchones.

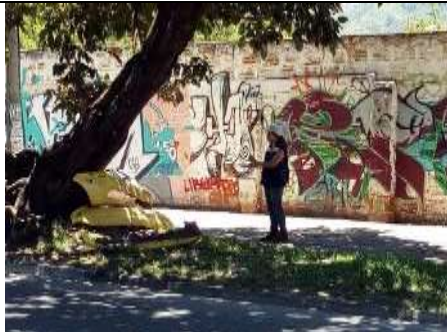
N°	Municipios	Dirección	Breve Descripción de punto Crítico	Fotografía
10	Bello	Calle 46 # 49	Se ubica en la zona centro y posee residuos reciclables y colchones; sin ninguna presencia de vectores ni olores.

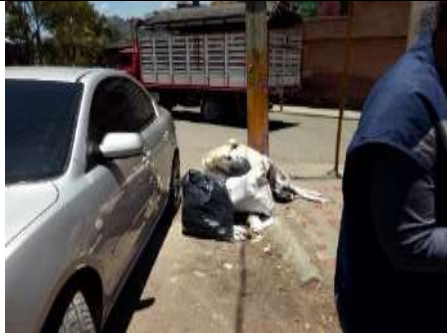
11	Bello	Calle 46 # 43	Punto crítico con residuos reciclables y escombros; sin presencia de vectores ni olores.

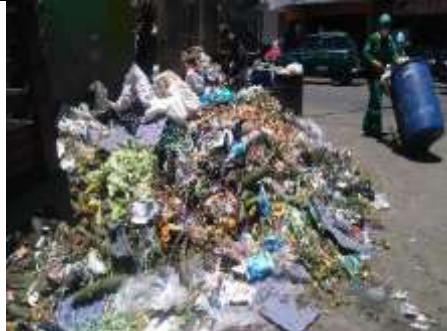
12	Bello	Carrera 46 # 49-31	Se encuentra en la esquina de la plaza de mercado, con olores muy fuertes y presencia media de roedores, gallinazos y moscas; con muchos residuos orgánicos y reciclables.

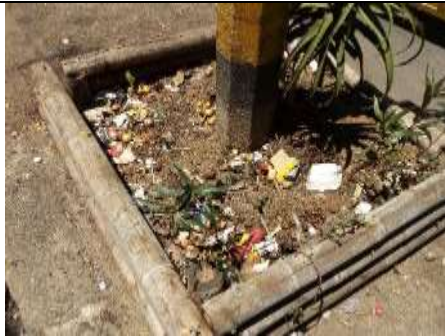
N°	Municipios	Dirección	Breve Descripción de punto Crítico	Fotografía
13	Bello	Carrera 47 # 49A - 44	Tras el Instituto Parroquial Jesús de la Buena Esperanza, con presencia media de moscas y olores moderados, además con escombros, residuos reciclables y orgánicos.

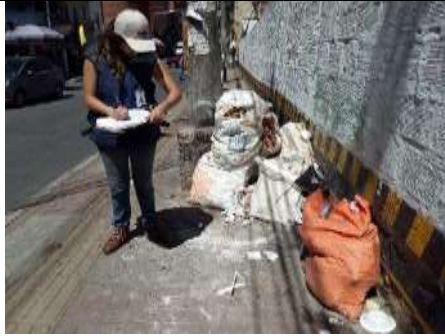
14	Bello	Calle 50 # 48 - 41	Punto cercano al éxito, con presencia de moscas y un leve olor. Con residuos de escombros y reciclables.

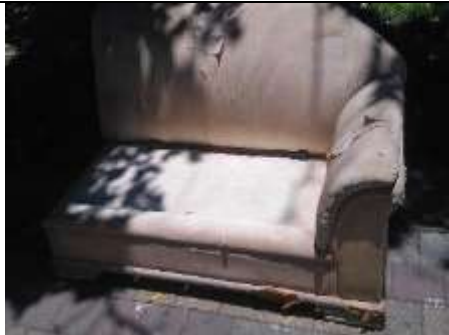
N°	Municipios	Dirección	Breve Descripción de punto Crítico	Fotografía
15	Bello	Calle 49 # 50 - 20	Frente a bomba Texaco, con residuos voluminosos como muebles, colchones y llantas. Sin ningún otro vector.

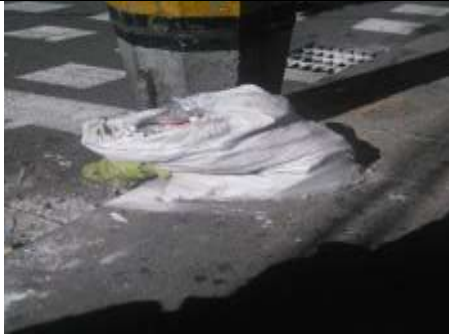
16	Bello	Calle 52 # 49	Punto crítico sobre un andén, detrás de la iglesia principal, sin presencia de vectores, ni olores, con residuos reciclables y escombros.

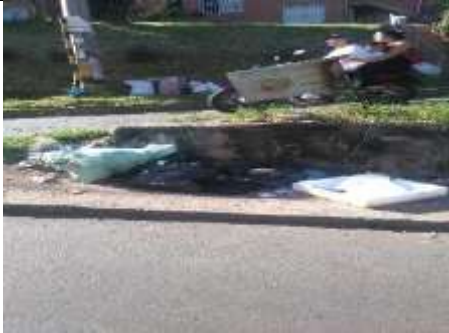
17	Bello	Calle 52A # 57	Ubicado sobre un andén, con mediana presencia de moscas y un olor leve, y con residuos reciclables y escombros.

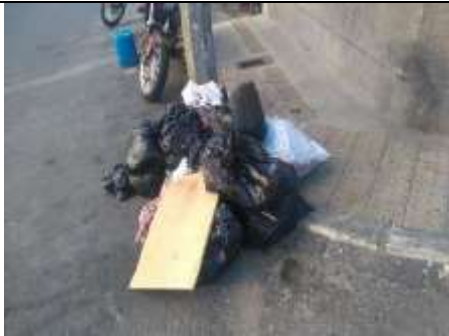
N°	Municipios	Dirección	Breve Descripción de punto Crítico	Fotografía
18	Bello	Calle 50A # 54	Ubicado sobre una vía pública, con mediana presencia de moscas y un olor leve, y con presencia de escombros.

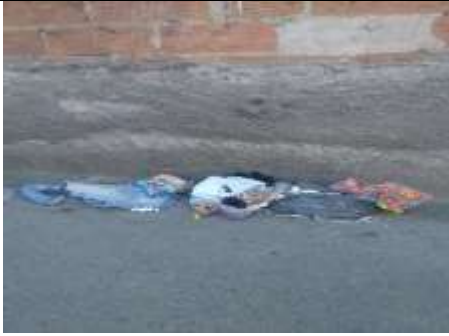
19	Bello	Calle 49A # 56	Ubicado sobre una vía pública, con un olor leve, y con presencia de residuos orgánicos y reciclables.

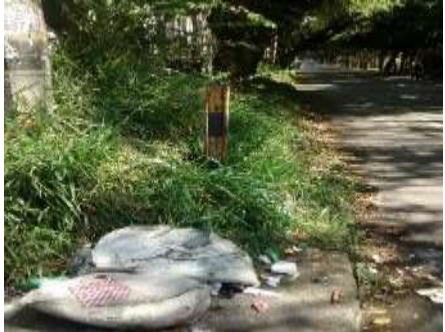
N°	Municipios	Dirección	Breve Descripción de punto Crítico	Fotografías
1	Medellín	Calle 21 # 82A	Cerca de una institución educativa, sin presencia de vectores ni olores, con residuos orgánicos, reciclables, no aprovechables y escombros; sobre una zona verde.

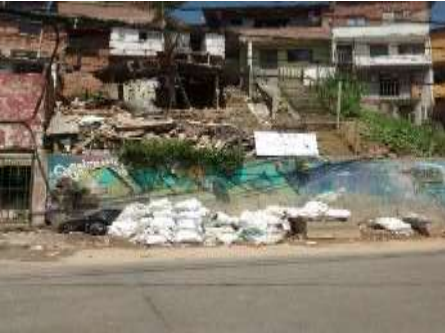
2	Medellín	Carrera 83 # 20AB-09	Punto crítico ubicado sobre el andén, con alta presencia de roedores y moscas, con un olor moderado y con escombros y residuos de origen residencial.

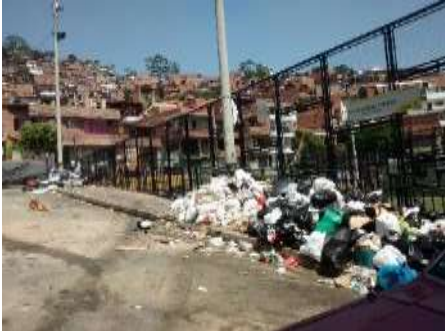
3	Medellín	Calle 21 # 83C	Se localiza sobre una vía pública, cerca de la cancha zafra, con alta presencia de roedores, gallinazos, moscas y un muy fuerte olor; se observaron en él residuos reciclables, orgánicos y no aprovechables.

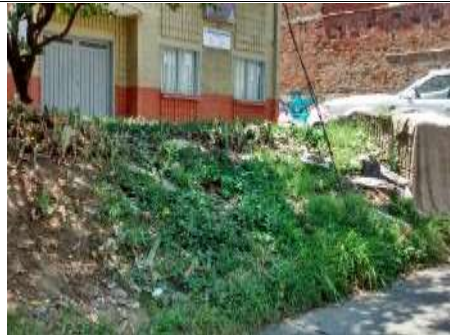
N°	Municipios	Dirección	Breve Descripción de punto Critico	Fotografías
4	Medellín	Carrera 83 # 21-22	Con presencia media de moscas y un olor moderado, se ubica en una zona verde y cuenta con residuos no aprovechables y escombros.

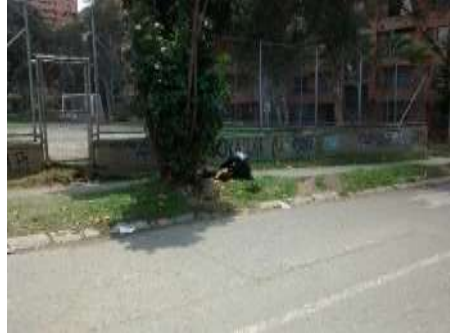
5	Medellín	Calle 29A # 84	Ubicado sobre el andén, cerca de una cancha deportiva, con presencia de muchos residuos no aprovechables.

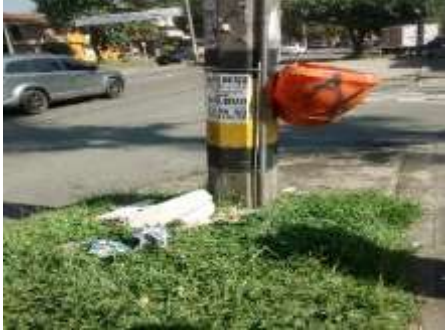
7	Medellín	Carrera 81 # 25-34	Localizado sobre el andén, frente al consumo, sin presencia de vectores, con escombros y residuos no aprovechables.

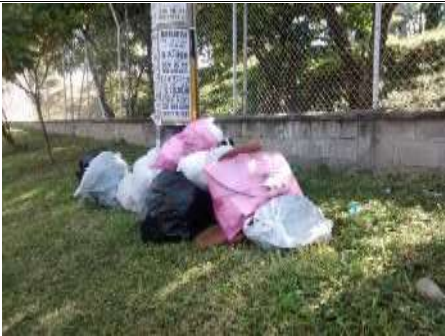
N°	Municipios	Dirección	Breve Descripción de punto Crítico	Fotografías
9	Medellín	Carrera 66B # 30	Cerca de un parque y la unidad deportiva de Belén, con baja presencia de moscas y un olor leve; con escombros, residuos orgánicos y reciclables.

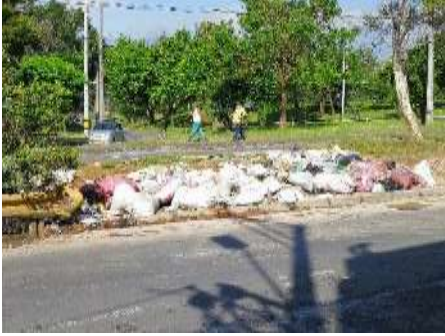
10	Medellín	Calle 77 # 56-24	Ubicado en vía pública y con alta presencia de moscas y roedores, y un olor fuerte; con escombros, reciclables, orgánicos y no aprovechables.

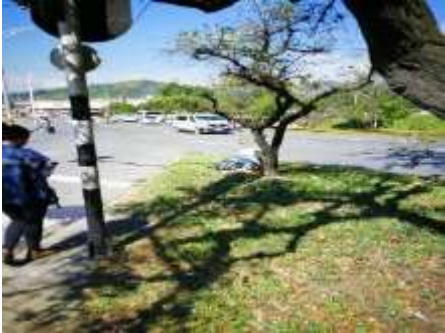
N°	Municipios	Dirección	Breve Descripción de punto Critico	Fotografías
11	Medellín	Calle 77 # 54B	Con poca presencia de residuos reciclables y sin vectores ni olores, y ubicado en una vía publica bajo el puente del Mico.

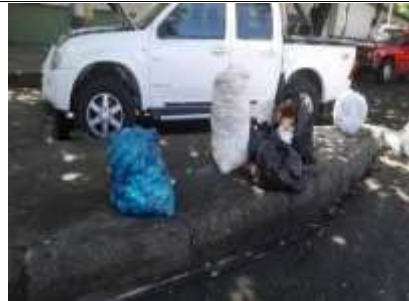
N°	Municipios	Dirección	Breve Descripción de punto Critico	Fotografías
14	Medellín	Carrera 51	Se encuentra sobre un andén, frente al cementerio san pedro, con alta presencia de moscas y un fuerte olor. Con muchos residuos orgánicos, reciclables, no aprovechables, madera y escombros.

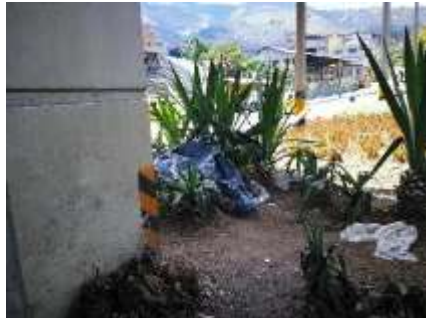
15	Medellín	Carrera 51 # 67-50	Ubicado en una vía pública, bajo el viaducto en la estación del metro Hospital; con presencia de roedores, moscas y sancudos, con un olor moderado. Con presencia de residuos reciclables, no aprovechables, colchones y madera.

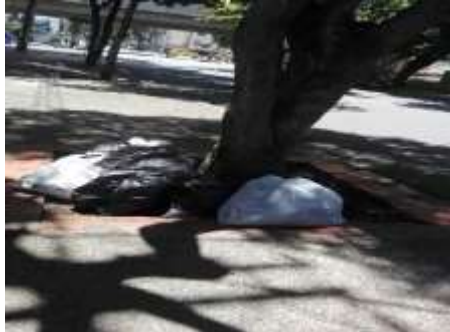
N°	Municipios	Dirección	Breve Descripción de punto Crítico	Fotografías
16	Medellín	Calle 68 # 56-314	Ubicado en una zona verde o un parque, cuenta con presencia media de moscas y sin ningún olor. Con residuos reciclables, orgánicos y de origen residencial.

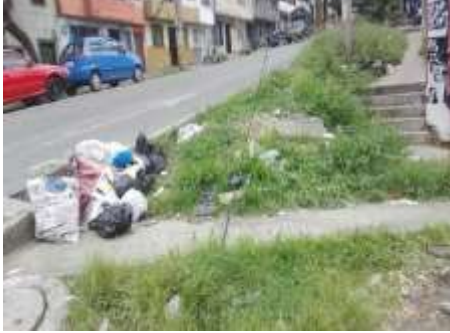
17	Medellín	Carrera 51 # 78	Cerca de una institución educativa, con presencia alta de moscas y un olor moderado, con residuos orgánicos, reciclables y no aprovechables, sobre una vía pública.

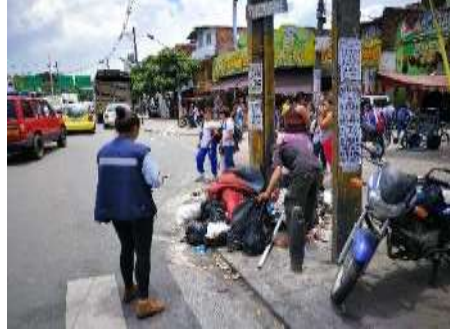
18	Medellín	Carrera 52 # 74-11	Punto crítico con mediana presencia de moscas y un olor moderado, con escombros, orgánicos, reciclables y no aprovechables. Ubicado sobre el andén, cerca de ESSO.

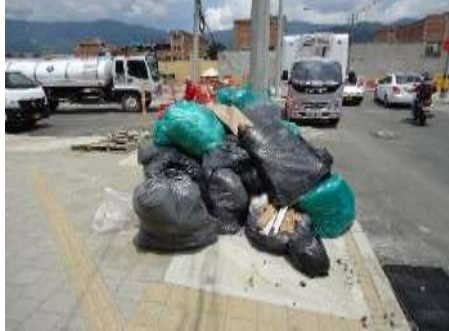
N°	Municipios	Dirección	Breve Descripción de punto Critico	Fotografías
3	Itagüí	Calle 56 # 53A	Se ubica sobre un andén, en el puente en la obra de metro plus; con presencia alta de moscas y fuertes olores, con residuos reciclables, de construcción y demolición, maderas y no aprovechables.

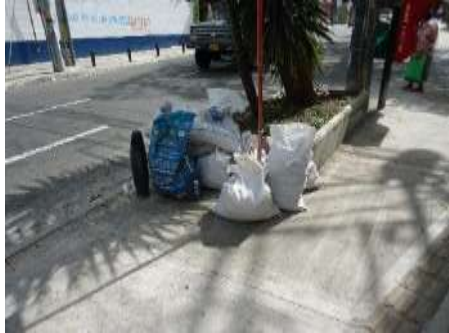
4	Itagüí	Carrera 50 # 53	En un andén, frente a sobresalid sin presencia de vectores ni olores, con poca presencia de RCD.

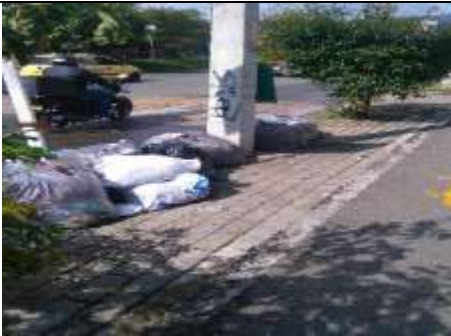
N°	Municipios	Dirección	Breve Descripción de punto Critico	Fotografías
15	Sabaneta	Carrera 46 # 69 Sur	Andén sin olores y vectores; y se evidencian residuos reciclables y no aprovechables.

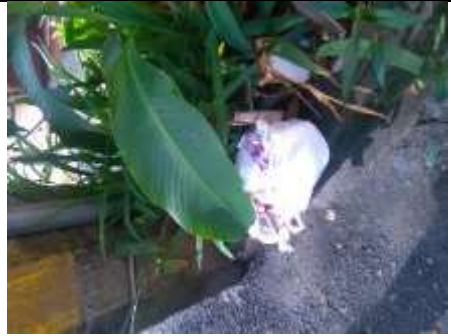
16	Sabaneta	Carrera 46 # 74 Sur	Vía pública sin olores y vectores. Con poca presencia de residuos orgánicos.

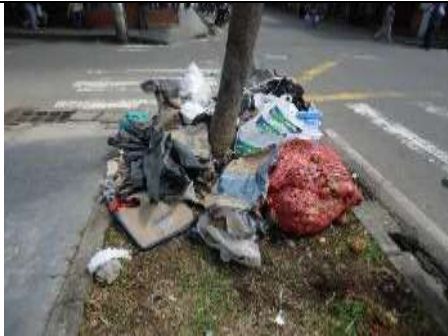
N°	Municipios	Dirección	Breve Descripción de punto Crítico	Fotografías
17	Caldas	Calle 131 Sur # 50	Punto crítico con alta presencia de roedores, moscas y un leve olor, con RCD, residuos orgánicos, ubicado sobre un andén.

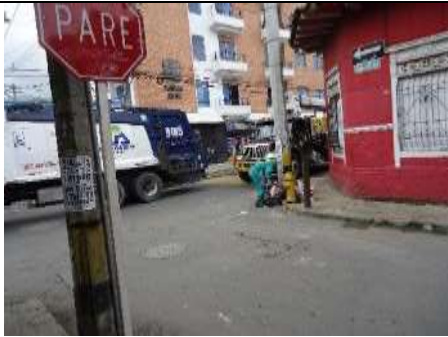
18	Caldas	Calle 129 Sur # 48-5	Sin presencia de vectores ni olores, y con residuos no aprovechables, orgánicos y madera, ubicado cerca al granero los sotos, sobre un andén.

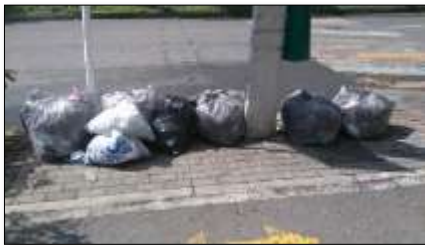
Fotografía 4. Punto crítico ubicado en el andén

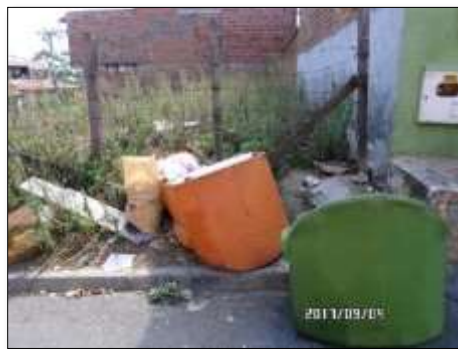
Fotografía 6. Punto crítico ubicado en un lote baldío.

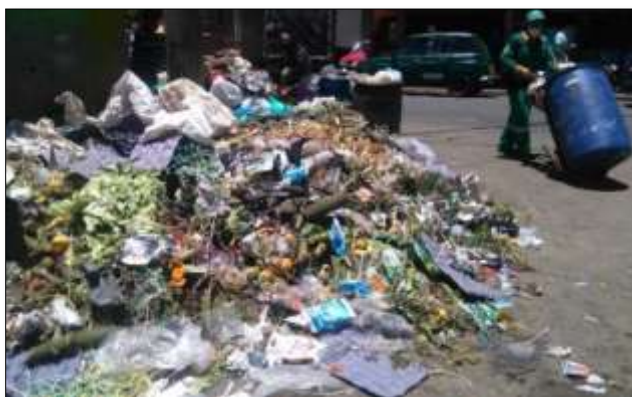
Fotografía 7. Punto crítico con residuos orgánicos en el Municipio de Bello

En el Municipio de Bello en los alrededores de la plaza de mercado del municipio se presenta también un caso particular y una situación de gran atención por parte del prestador del servicio de aseo del municipio, puesto que a diario los residuos que se generan en la plaza de mercado se disponen en un punto de acopio a las afuera de la plaza de mercado para su posterior recolección por parte de la persona prestadora del servicio de aseo del municipio, sin embargo estos residuos no cuentan con cajas estacionarias para su almacenamiento, por lo tanto los residuos están dispersos sobre la vía pública incumpliendo el numeral 3 y 4 del artículo 17 del Decreto 2981 de 2013, el parágrafo 4 del artículo 20, el artículo 25 y 26 del mismo Decreto. (Ver Fotografía 7)

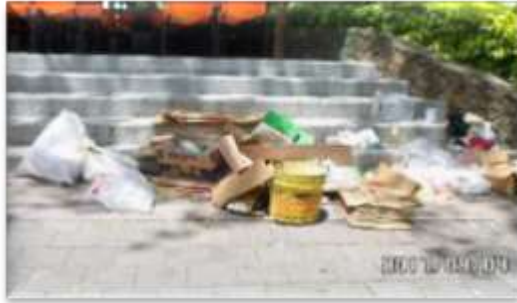
Fotografía 8 . Residuos aprovechables dispuestos en un punto crítico

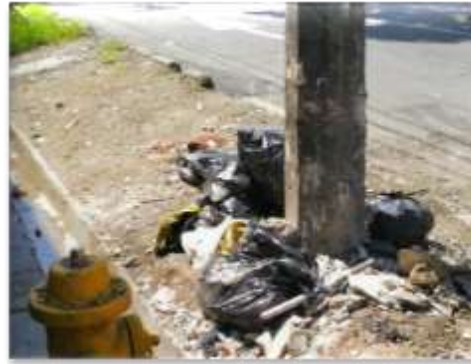
Fotografía 9 Residuos de construcción y demolición dispuestos en un punto crítico.

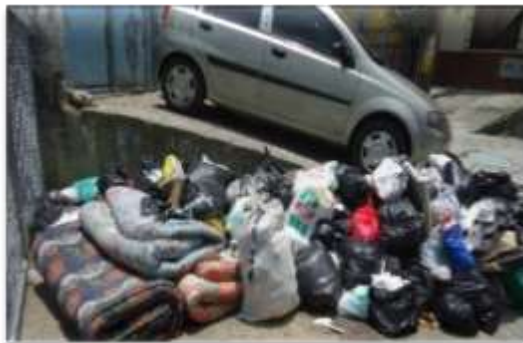
Fotografía 10. Residuos Especiales dispuestos en un punto crítico.

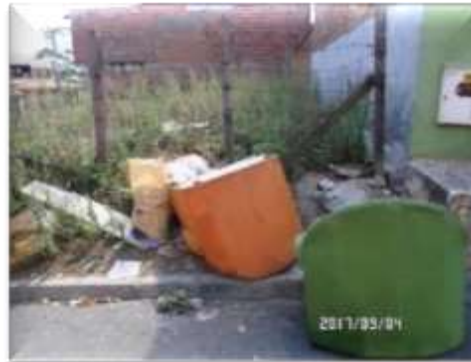
Fotografía 11. Muebles dispuestos en un punto crítico

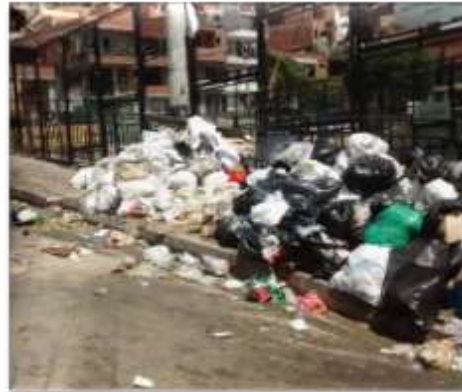
Unos de los casos particulares en el Municipio de Medellín son en el Barrio Moravia, ya que se generan puntos críticos debido a que el vehículo recolector no puede ingresar a algunas calles, por lo tanto, no puede realizar la recolección puerta a puerta, por tal motivo los usuarios se ven obligados a trasladar sus residuos hasta un lugar de acopio, para facilitar la recolección por parte del prestador del servicio de aseo. Sin embargo, la falta de conciencia y educación de algunas personas de presentar sus residuos sólidos en el sitio de acopio en los días y en las horas estipuladas por el operador del servicio público de aseo para la recolección, hace que este lugar se convierta un punto crítico permanente. (Ver Fotografía 12)

Fotografía 12. Punto crítico en el Barrio Moravia

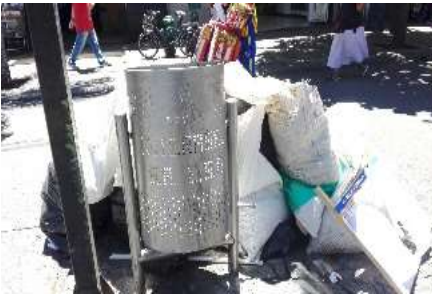
Causa	Consecuencia	Municipio	Foto
Indisciplina social	Bolsas de origen residencial y/o comercial que son ubicadas en zonas aledañas a la cesta (abajo o alrededor) en horarios por fuera de la actividad de recolección. Como consecuencia de lo	Copacabana

Causa	Consecuencia	Municipio	Foto
	<p>anterior, en algunos casos los recicladores se acercaban a realizar la selección de material aprovechable y dejaban el lugar desorganizado, agravando así el punto crítico. Las bolsas que estaban alrededor se encontraban abiertas y/o cerradas</p>	Bello

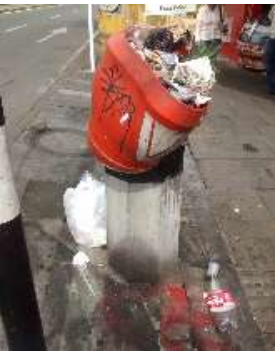
Causa	Consecuencia	Municipio	Foto
<p>Plan de mantenimiento de las cestas por parte del operador del servicio de aseo insuficiente</p>	<p>Cesta que no se encuentra en las condiciones óptimas para su buen funcionamiento</p>	<p>Bello</p>	 
		<p>La Estrella</p>

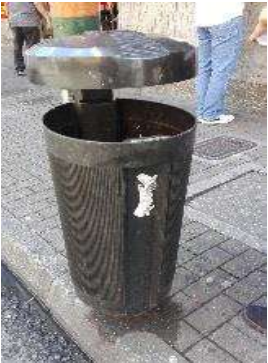
Causa	Consecuencia	Municipio	Foto
Frecuencia de evacuación y limpieza de las cestas por parte del operador del servicio de aseo insuficiente	Presencia importante de lixiviados y malos olores que sugiere que el lugar donde está la cesta es un punto crítico	Envigado

La segunda causa más recurrente por la que se generan los puntos críticos es la insuficiencia en la frecuencia de evacuación de los residuos que son depositados en las cestas y la irregularidad en el mantenimiento de las mismas; ambas causas se encuentran asociadas al plan operativo de la empresa prestadora del servicio de aseo. Es importante señalar que es responsabilidad de esta la evacuación de las cestas, como parte del componente de barrido y limpieza manual de vías y áreas públicas; además, los operadores deben llevar un inventario de las cestas que suministren así como de su estado, para efectos de su mantenimiento y reposición.

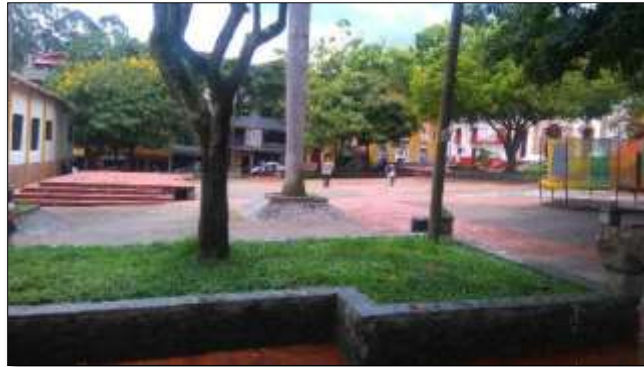
Fotografía 15. Parque Diego Echeverría.

En la Fotografía 15 se observa una de las áreas de lavado verificadas por el Equipo técnico del PGIRS-R.

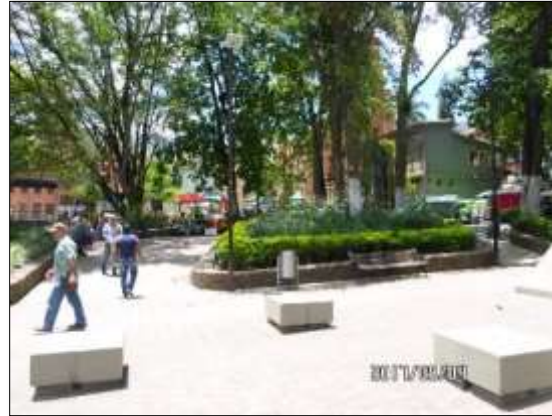
Fotografía 16. Parque principal de Girardota.

En el Municipio de Girardota solo se reporta que se lava el parque principal de dicho municipio, la actividad es realizada por la Administración municipal en convenio con Giraseo S.A E.S. P, el área de lavado es aproximadamente de 3.500 m², y la actividad se realiza a necesidad.

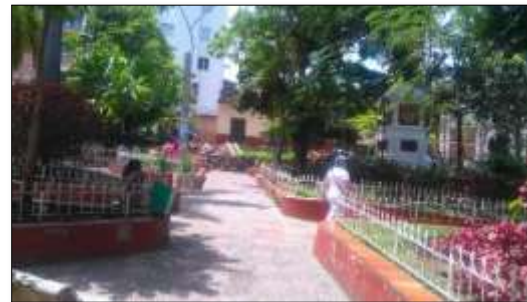
Fotografía 17. Parque principal de Copacabana.

Para el Municipio de Copacabana se reportó que se lava el parque principal, esta actividad es realizada por el prestador del servicio de aseo de dicho municipio, y además se presta el servicio en los corredores de los alrededores de la alcaldía y el consejo del municipio. La ejecución de la actividad de estos dos últimos es realizada por personal subcontratado por cada uno de ellos.

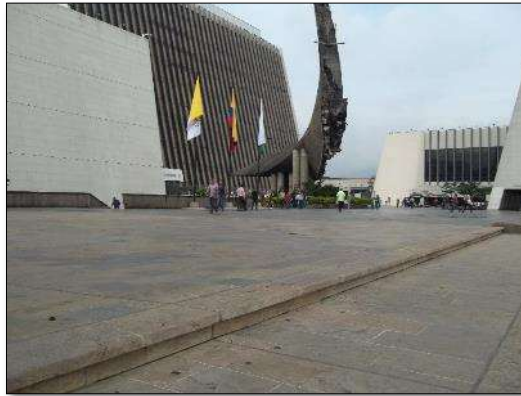
Fotografía 21. Plazoleta de la Alpujarra

Cabe agregar que el responsable de la realización de la actividad en el Municipio de Medellín, es Empresas Varias de Medellín S.A E.S.P, esta realiza la actividad con una frecuencia de dos veces al mes en el caso de la plazoleta de la Alpujarra, parque de las luces, base del viaducto del Metro, y en los demás parques se realiza el lavado a necesidad.
