INFORME AUDITORÍA INTERNA DE CONTROL INTERNO

AUDITORIA BIENES E INFRAESTRUCTURA PARQUE DE LAS AGUAS

Representante de la Auditoria:	LINA MARIA HINCAPIÉ LONDOÑO
Auditor Líder:	LINA MARIA HINCAPIÉ LONDOÑO
Equipo Auditor:	ROSALBA GOMEZ RAMIREZ SERGIO ALBERTO CORREA BARRERA
Objetivo General	Revisar el estado, administración y mantenimiento de los activos fijos y las instalaciones locativas del Parque de las Aguas.
Objetivos Específicos	<ul style="list-style-type: none">➤ Revisar los activos e instalaciones del Parque de las Aguas.➤ Verificar la administración y control de los activos e instalaciones del Parque de las Aguas.
Alcance:	Parque de las Aguas.
Fecha de apertura:	Enero 23 de 2017
Fecha de cierre:	Febrero 2 de 2017

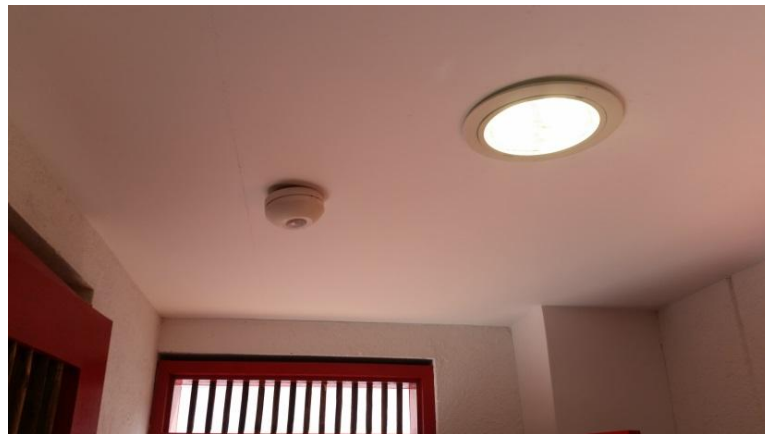
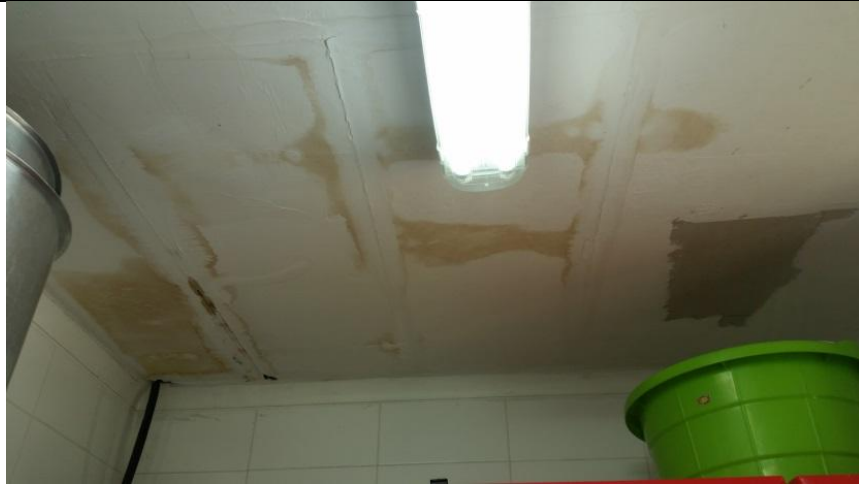
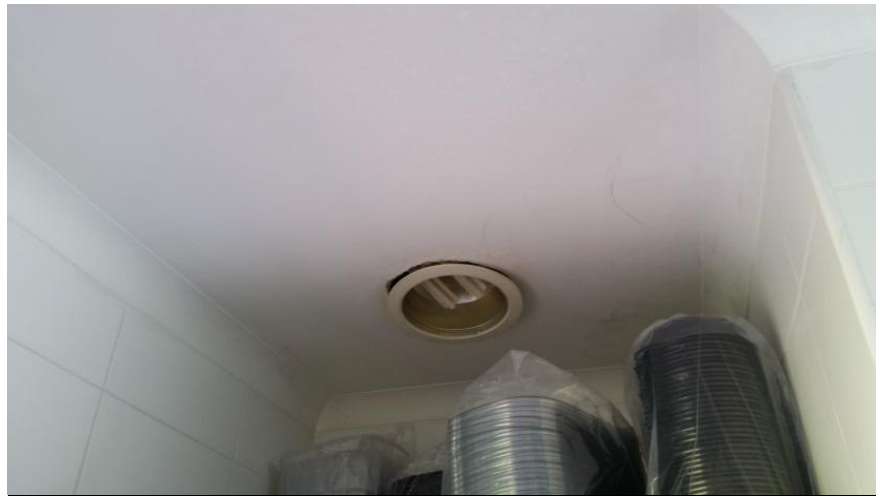
- Algunos ojos de buey, lámparas, techos y sensores se encuentran con riesgos de caídas, inclinados o sueltos, que de materializarse su colapso, produce pérdidas en activos fijos para la Entidad y pueden generar riesgos de lesiones a usuarios o funcionarios.

No se cuenta con un manual o plan de mantenimiento preventivo.

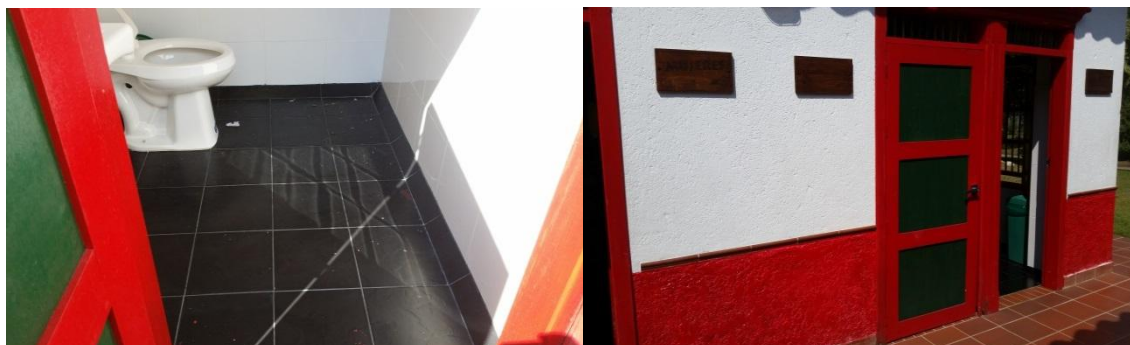
- El baño asignado para personas con movilidad reducida se encontraba cerrado con llave y con aseo deficiente, limitando el servicio ofrecido.

Se cuenta con manual de funciones para las tareas, oficios y actividades, no obstante se requiere fortalecer la supervisión a su cumplimiento.

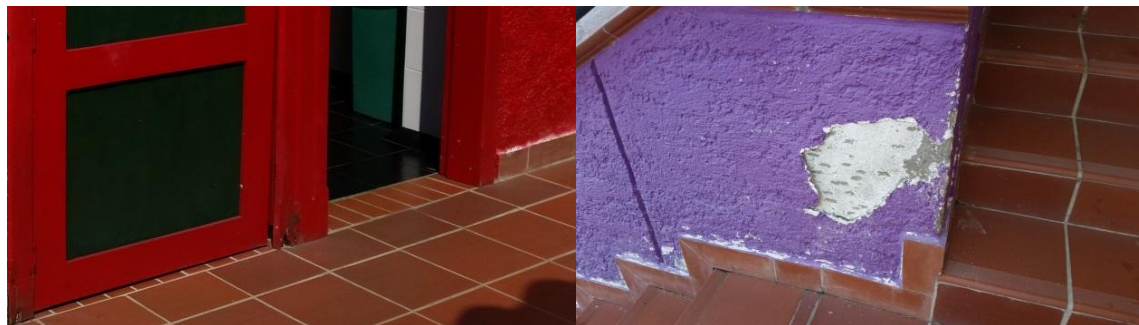
- En el momento de la auditoria se observó la limpieza y aseo de los baños públicos de la plaza del pueblo, la funcionaria utilizó manguera arrojando agua por aproximadamente 20 minutos, situación que va en contravía de uno de los objetivos de la Entidad, además, se observa afectación en las bases de las puertas, paredes y pisos, algunas ya están dañadas por el efecto del agua y en otras, el agua contribuye a aumentar su daño.

Se cuenta con manual de funciones para las tareas, oficios y actividades, no obstante se requiere fortalecer la supervisión a su cumplimiento y la evaluación técnica del proceso.

- Se observa el desperdicio de agua en las actividades del aseo del pueblo Villa de la Candelaria, en contravía de uno de los objetivos de la Entidad como autoridad ambiental, esto lleva también a generar daños en paredes, puertas y pisos, además de generar riesgos de caídas a las personas que caminan por estos lugares.

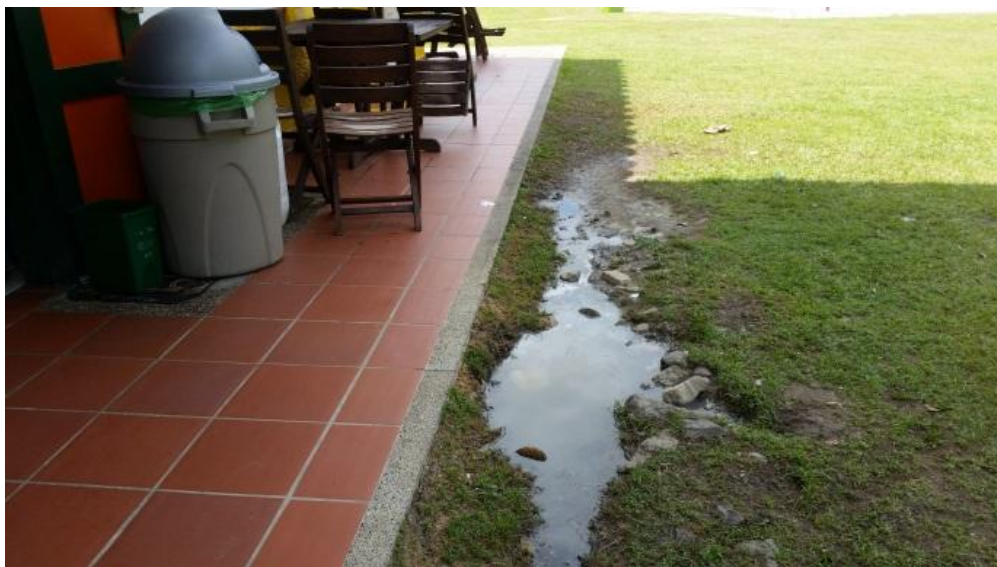
- Se observa empozamiento por aguas lluvia y residuos de las aguas en la actividad de aseo en el restaurante suministros alimenticios, no se cuenta con adecuado drenaje.

De acuerdo a lo observado en la auditoria esta situación genera riesgos de salud para usuarios y funcionarios al Parque de las Aguas, por malos olores, moscos, zancudos, además de mala imagen.

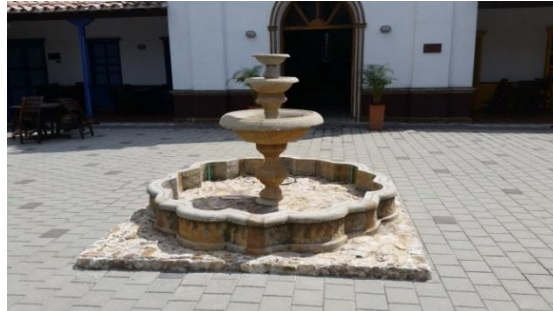
- Se observa que las fuentes de agua no funcionan, los motores se encuentran dañados, el coordinador de mantenimiento manifiesta que están malos desde hace aproximadamente 2 años, solo funcionaron varios meses desde la entrega de esta atracción, situación que disminuye el atractivo para los visitantes y usuarios por los servicios ofrecidos.

- Las 2 fuentes de agua no funcionan, se encuentran hace varios años en ese estado, disminuyendo el atractivo para los visitantes y usuarios de este lugar.

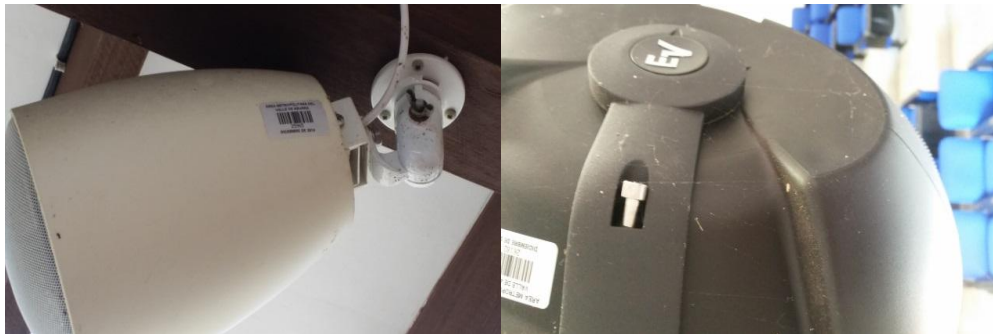
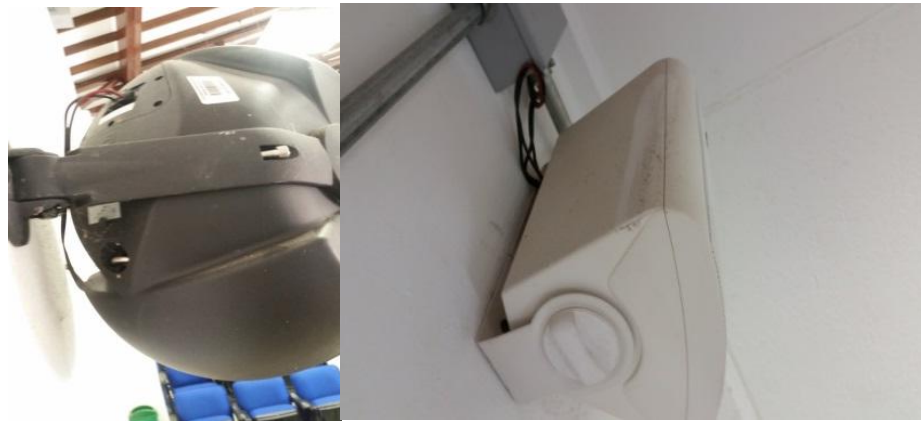
- Se observan parlantes de sonido en regular estado de aseo, por ser equipos electrónicos son más vulnerables a daños por polvo y animales. Es importante realizar un adecuado plan integral de mantenimiento.

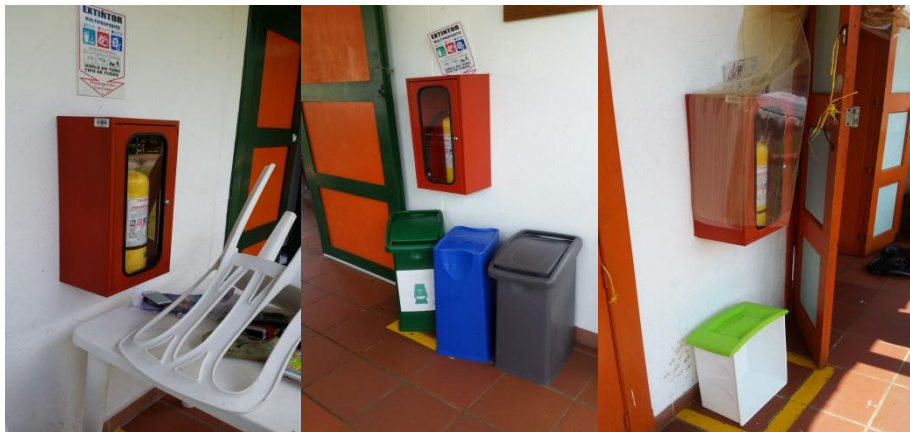
Gabinets que contienen extintores, con obstáculos de acceso, incumpliendo la norma.

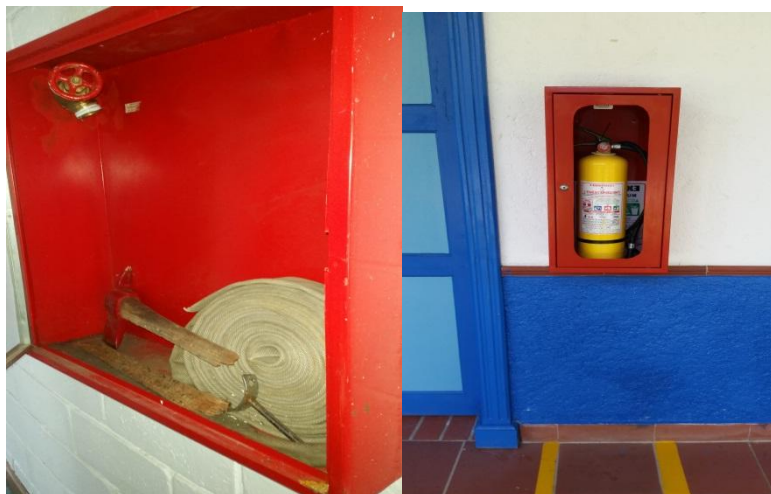
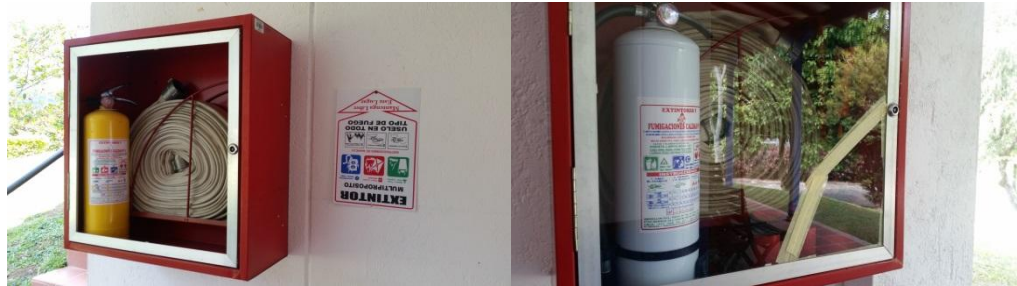
Gabinets con elementos para control de incendios con ausencia de piezas fundamentales que impiden su utilidad, elementos en mal estado o dañados, sin avisos de uso o con avisos en mal estado, incumpliendo la norma.

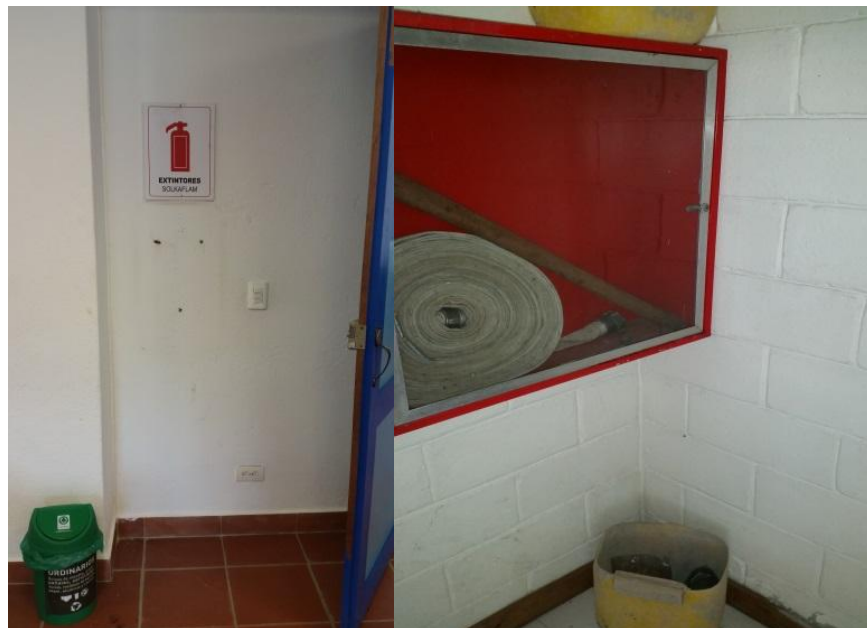
Ausencia de tres (3) extintores en sitios marcados que deberían tenerlos.

De acuerdo a información de la persona encargada de la brigada de emergencias, en los alrededores del pueblo Villa de la Candelaria existen cuatro (4) hidrantes, de los cuales sólo funciona uno (1), los otros tres (3) no tienen caudal de agua. Por ser un lugar que tiene teatro y auditorio deben cumplir con la norma NSR-10, J.2.4.4, en lo referente al color de los hidrantes y la presión de 63 litros por segundo, para adecuada utilización de los cuerpos de bomberos en caso de algún siniestro.

Tres (3) gabinetes contra incendio, no tienen válvulas de salida de toma, conectadas a la red de agua, de igual forma, cuatro (4) gabinetes de extintores, no cuentan con los elementos mínimos por ley.

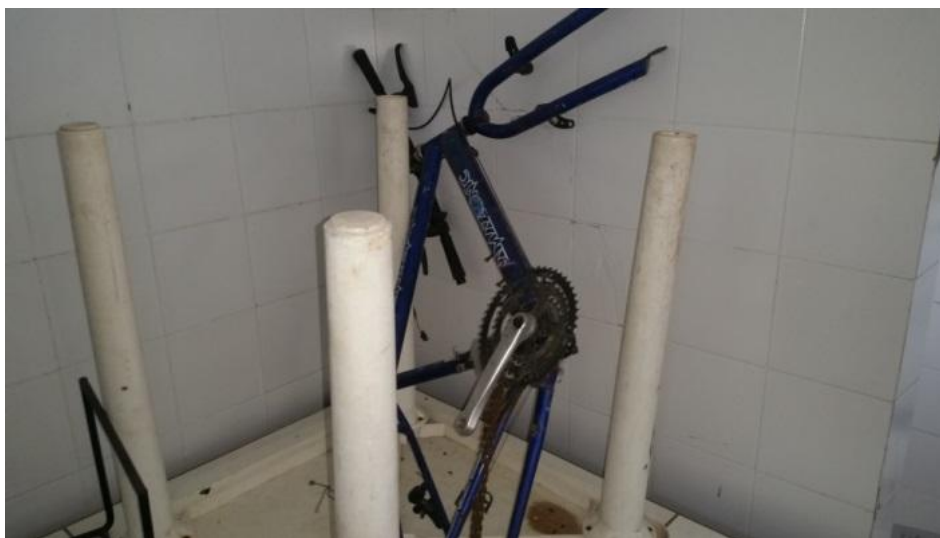
- Se observan elementos que no pertenecen a la Entidad, ubicados en las bodegas de la planta de tratamiento de aguas.

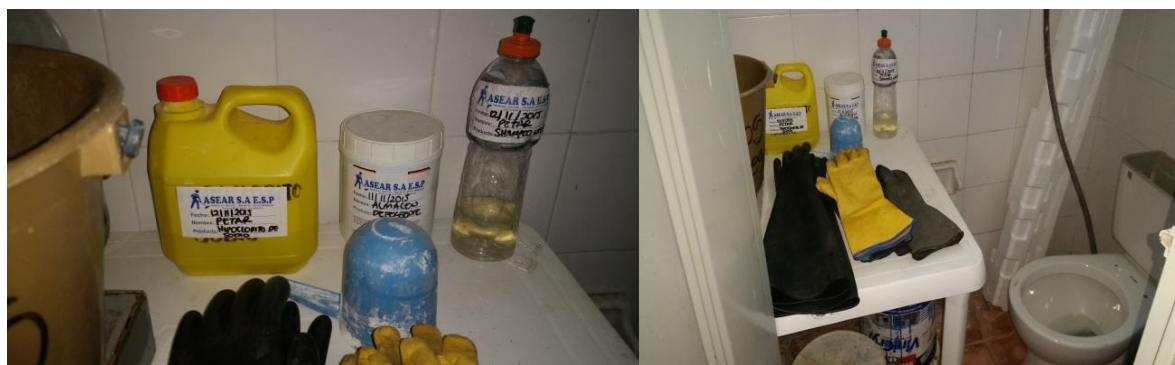
- Se observan elementos químicos en lugares no adecuados para su almacenamiento.

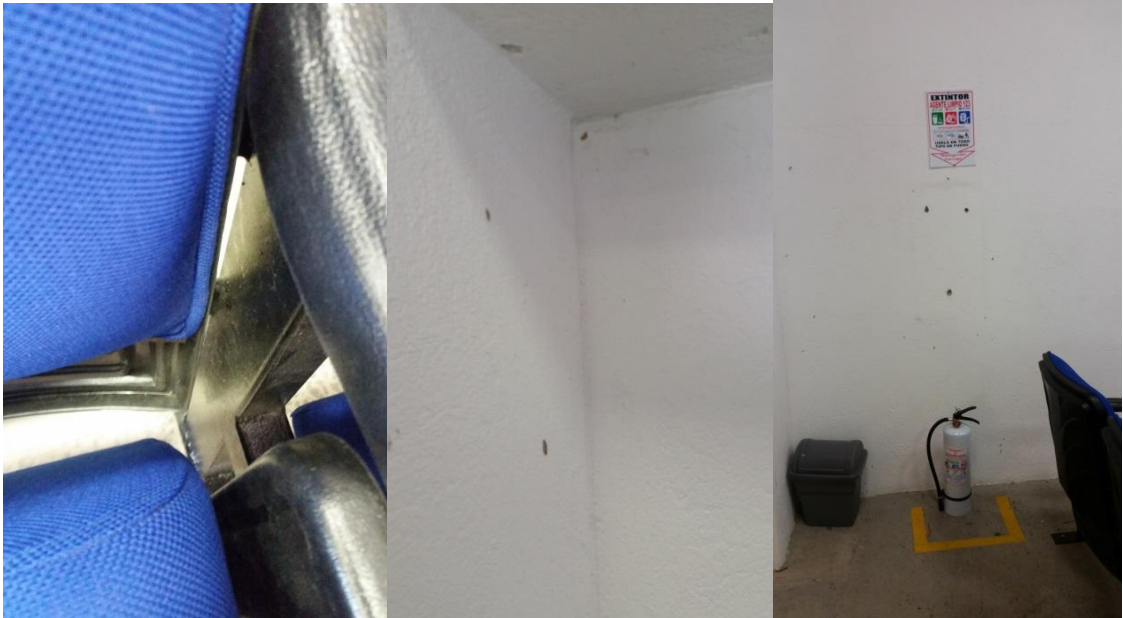
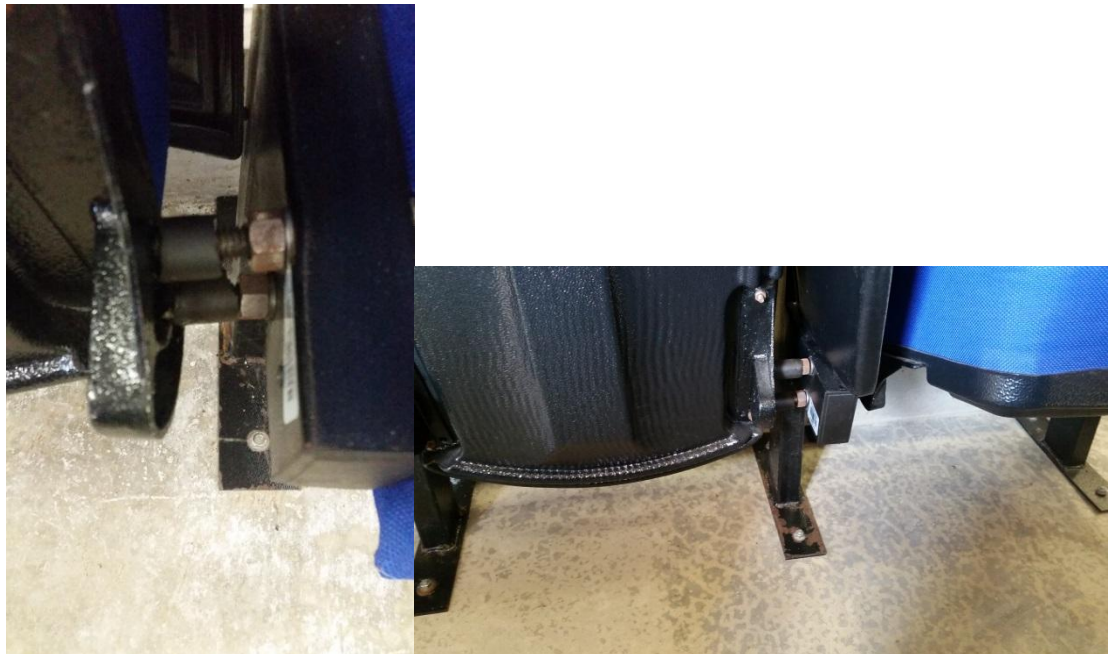
- Se observan las sillas del teatro con oxido, proliferación de telarañas y polvo, también animales en las paredes y suciedad, lo que tiende a deteriorar estos activos y este espacio.

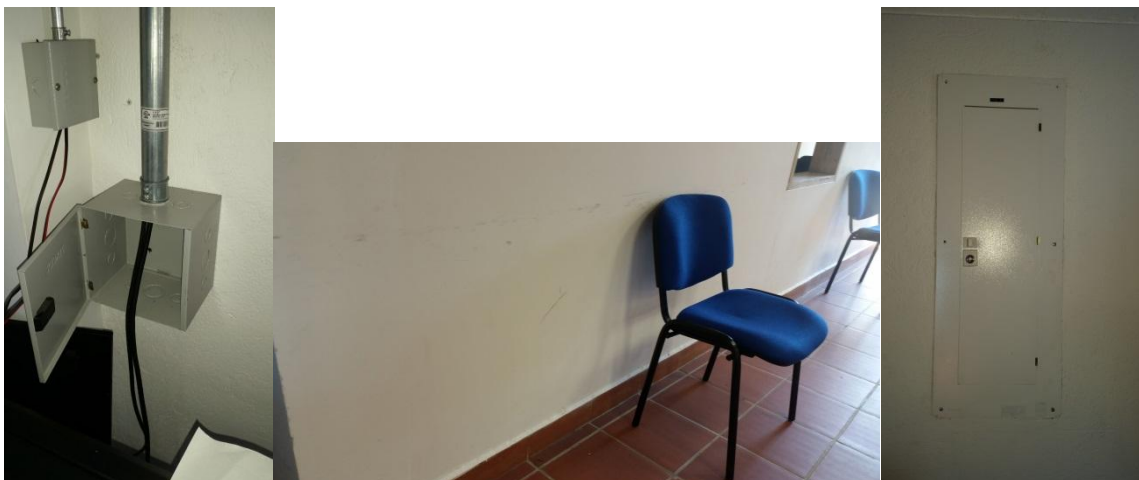
- Algunas sillas del auditorio son utilizadas contra las paredes, generando suciedad y daños a las mismas, la caja metálica para guardar el cableado del rack no cierra debido a una deficiente instalación, el gabinete eléctrico no cuenta con los tornillos que le permitan asegurarse a la pared,

- En el auditorio de Villa de la Candelaria se sugiere establecer protocolos de utilización y limpieza, la caja para guardar el cableado del rack fue mal utilizada, la caja eléctrica no cuenta con los tornillos de aseguramiento.

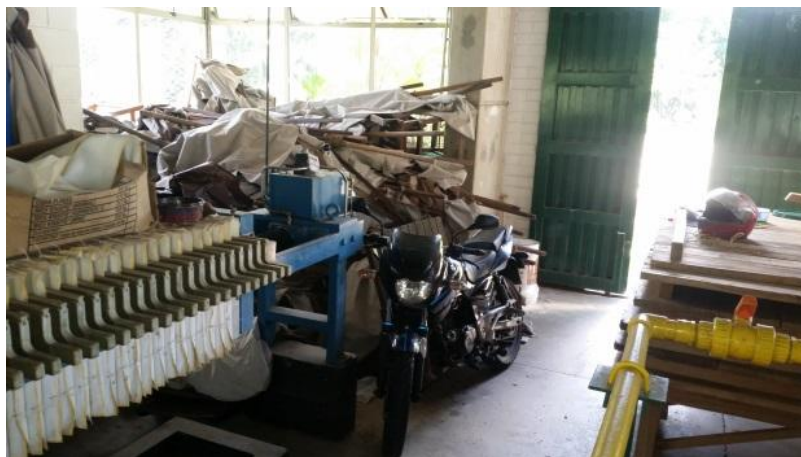
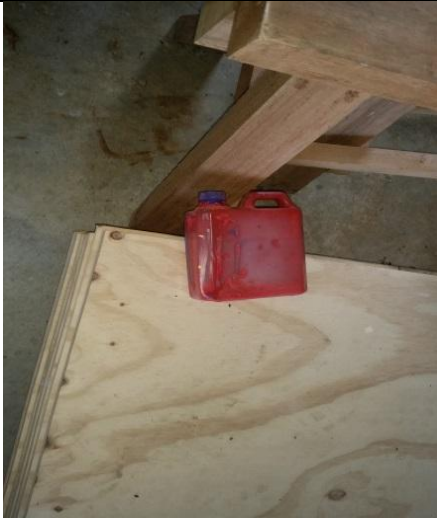
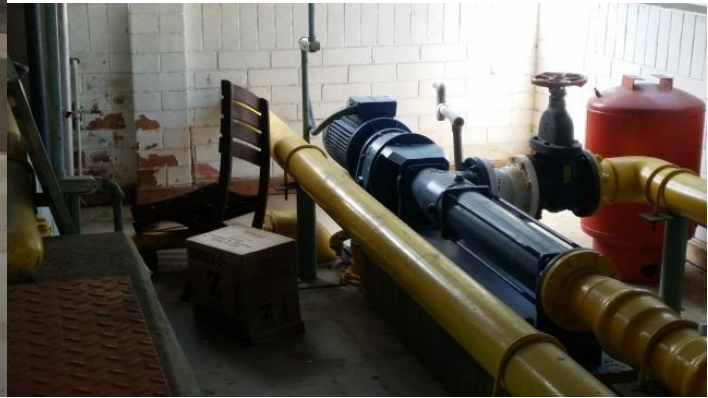
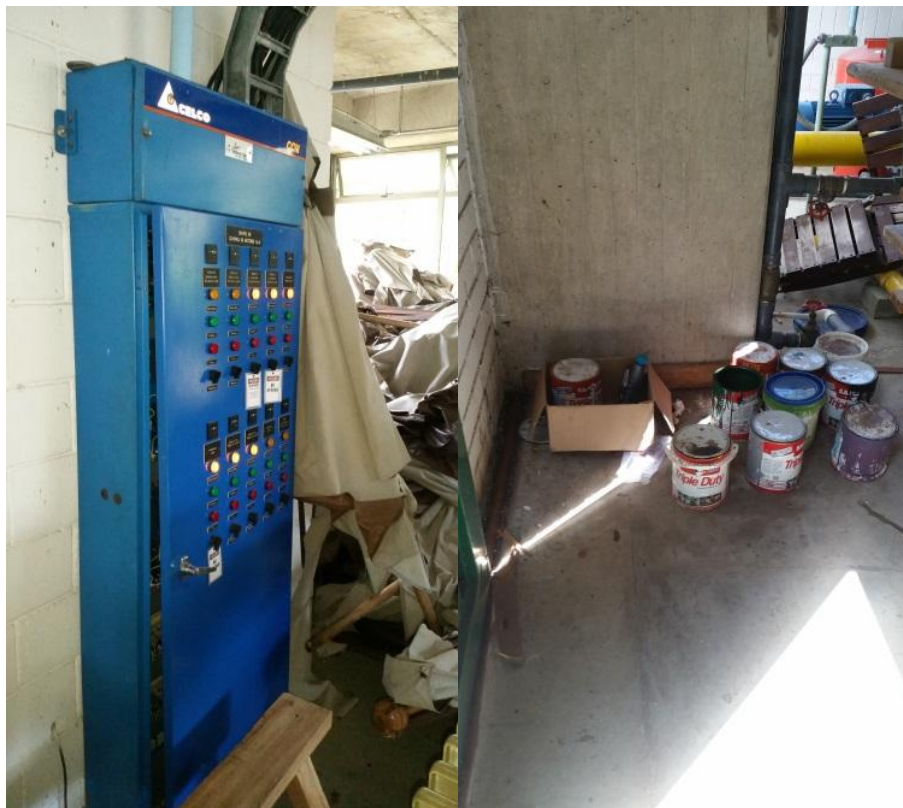
- Las instalaciones de la planta de tratamiento son utilizadas para bodega de elementos inservibles, los cuales se encuentran mal almacenados bloqueando puertas y generando riesgos de incendios, debido a que están sobre el gabinete eléctrico, igualmente se observa una moto, tarros de pinturas y elementos químicos.

- En la planta de tratamiento de aguas se observan situaciones que ameritan su corrección así: - Activos fijos en mal estado, arrumados y cubiertos de polvo y animales, heces de animales y basuras que aumentan su deterioro, se observan elementos que no pertenecen a la Entidad ubicados en bodegas, elementos químicos en lugares no adecuados para su almacenamiento, se observan baños deteriorados, auditorios y lugares de los cuales los funcionarios no tienen las llaves, lugares utilizados como vestier sin cumplir con requisitos, desorden, falta de aseo.

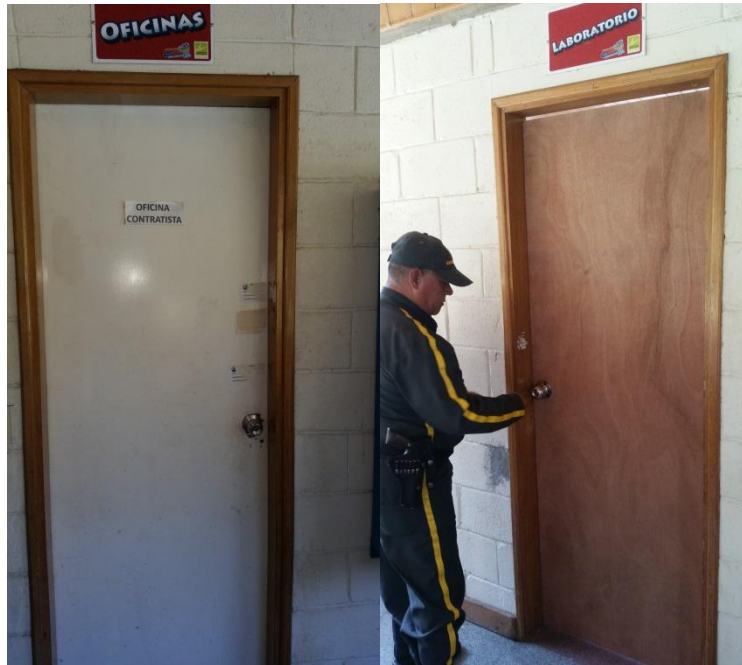
- No se accedió a dos (2) oficinas en la planta de tratamiento para proceder a su verificación, ningún funcionario tenía las llaves de estos lugares.

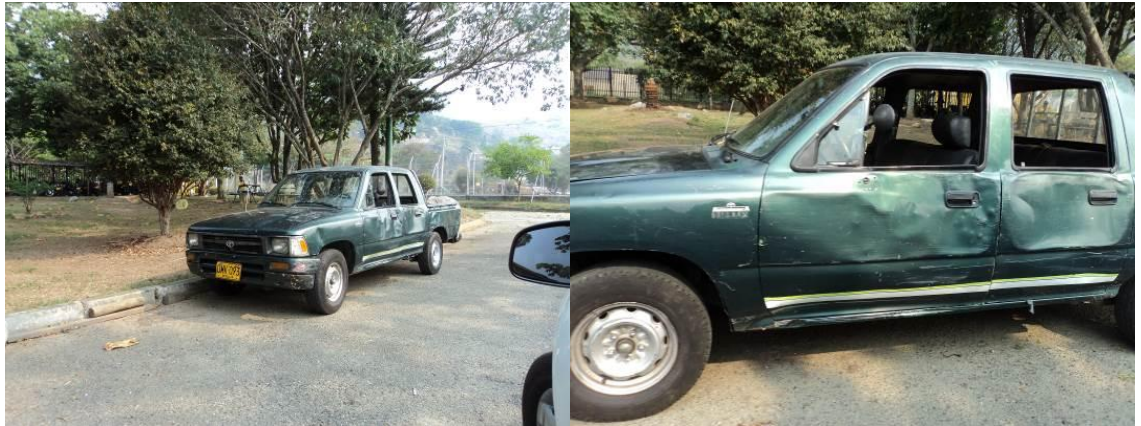
- El vehículo Toyota de placa OMK093, que se utiliza para el transporte interno de materiales y elementos, se encuentra en pésimas condiciones técnicas, mecánicas y estéticas, no cuenta con el SOAT, ni revisión técnico mecánica, lo cual es un riesgo de alto impacto en caso de un accidente con funcionarios o usuarios.

- Se sugiere intervenir de manera total el techo del auditorio y disponer adecuadamente los elementos que se encuentran allí.
- Igualmente se reitera la observación del vehículo Toyota de placa OMK093, que se utiliza para el transporte interno de materiales y elementos, se encuentra en pésimas condiciones técnicas, mecánicas y estéticas, no cuenta con el SOAT, ni revisión técnico mecánica, lo cual es un riesgo de alto impacto en caso de un accidente con funcionarios o usuarios.

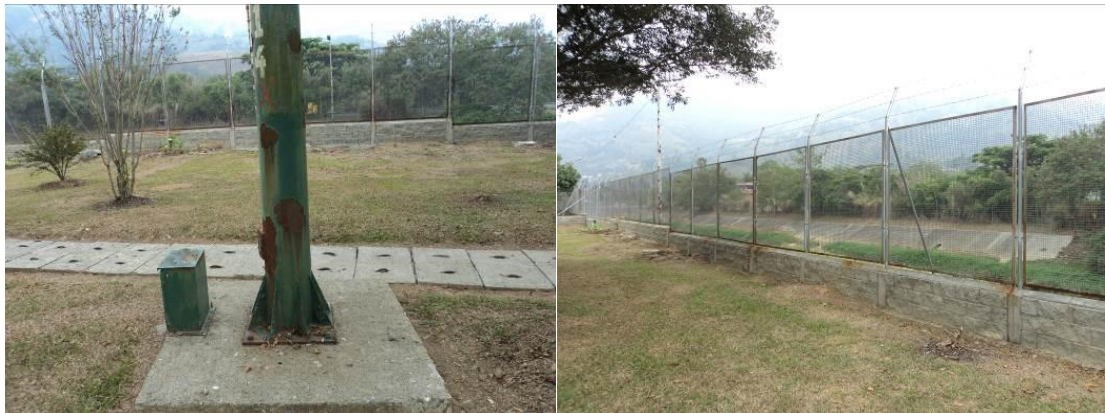
- Se observa material oxidado en parte de la malla de separación del Parque y el río que separa del CAV, además de postes de energía, generando peligros a funcionarios y usuarios.

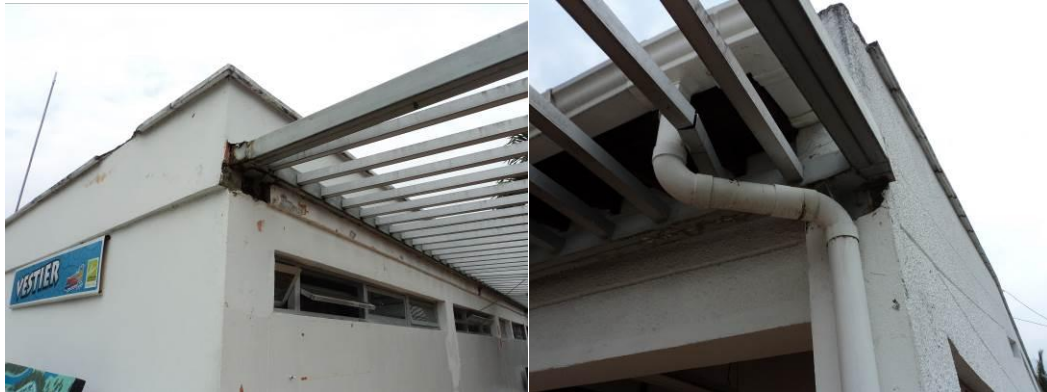
Se observan estructuras de los baños de usuarios con alto grado de material oxidado, generando posibles fracturas y accidentes.

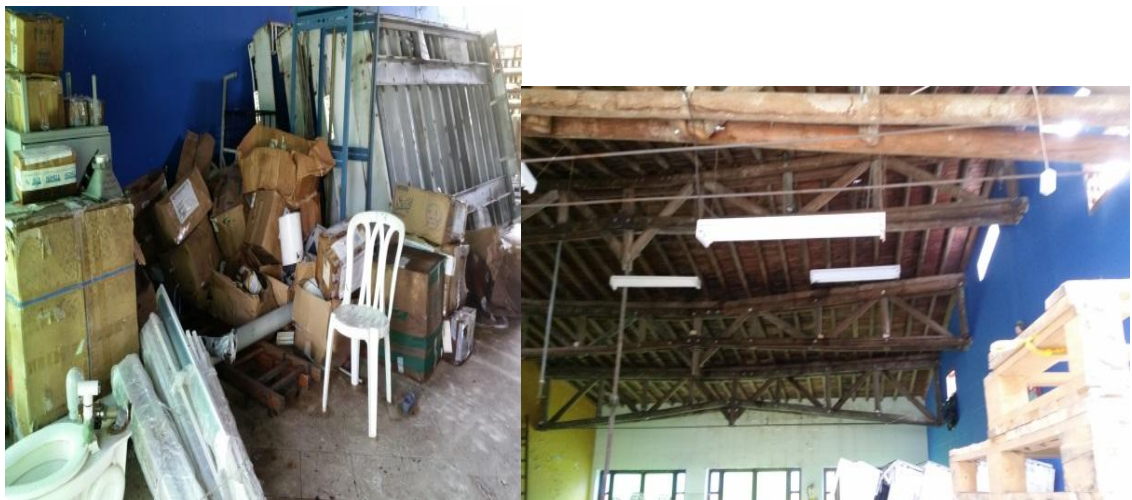
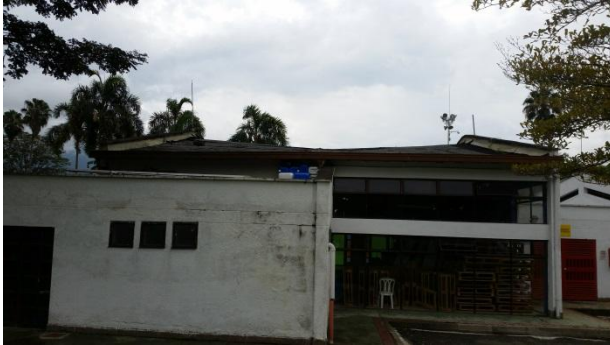
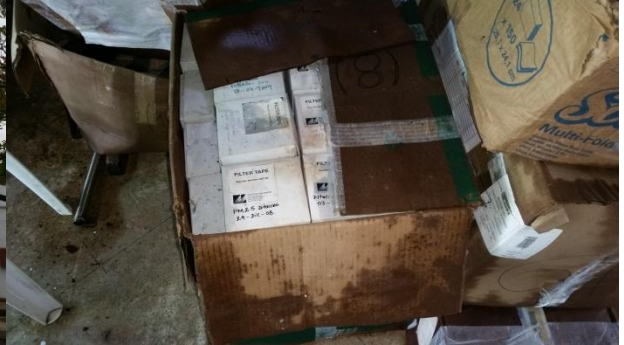
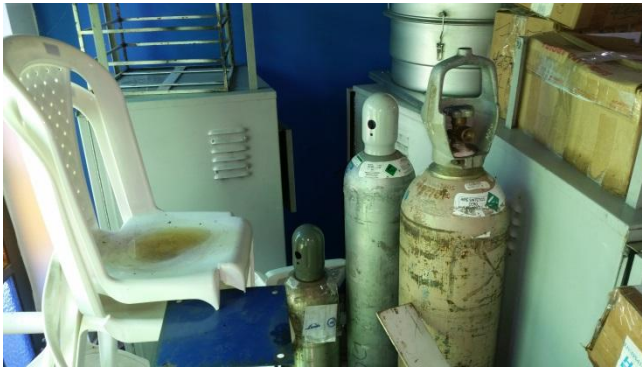
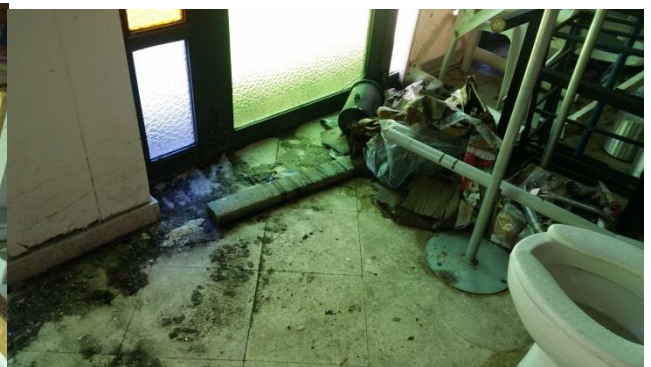
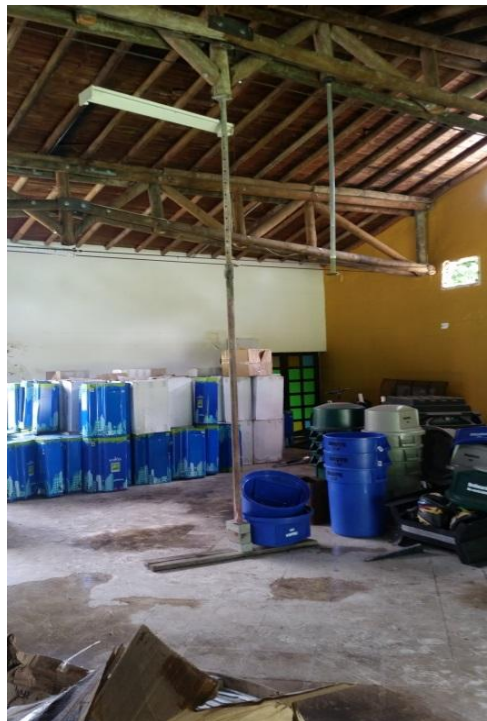
- En la revisión del auditorio se observa el techo con visibles inclinaciones, que permiten pensar que puede colapsar, tiene como único apoyo un soporte metálico sosteniendo el mismo y en un vista lateral del techo puede notarse su riesgosa inclinación, allí se encuentran activos mal almacenados, se observan animales roedores, activos fijos electrónicos mojados, activos que requieren manejo especial como baterías, filtros de aire usados, lámparas entre otros, estos elementos informa el coordinador son guardados por los funcionarios de las subdirecciones de ambiental y movilidad, hasta su disposición.
