**AUNAR ESFUERZOS PARA LA GESTIÓN INTEGRAL DEL RECURSO HÍDRICO
SUPERFICIAL Y SUBTERRÁNEO, EN EL MARCO DE LA OPERACIÓN DE LA RED
DE MONITOREO AMBIENTAL EN LA CUENCA HIDROGRÁFICA DEL RÍO ABURRÁ
- MEDELLÍN**

CONVENIO 643 DE 2019 - MODIFICACIÓN 1

AGUAS SUBTERRÁNEAS

INFORME FINAL

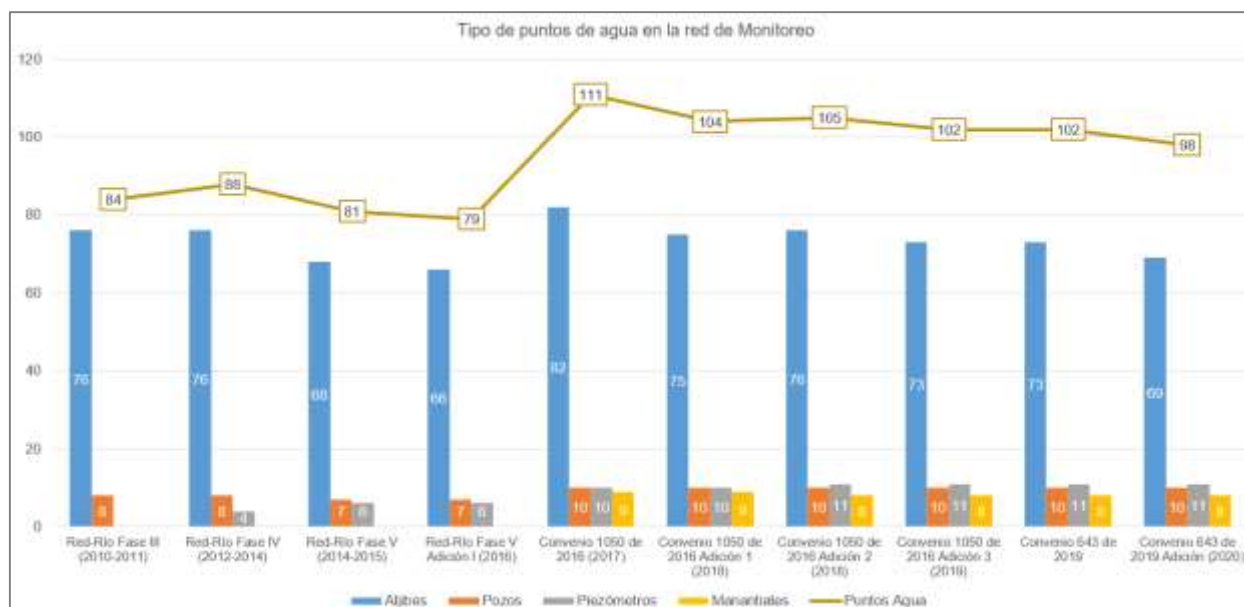
Figura 3. Puntos de agua pertenecientes a la red de monitoreo piezométrica durante la operación de la red entre el año 2010 y 2020

En el año 2016 (Convenio 368 de 2014 -Adición 1) se realizó la reestructuración de la red, con la finalidad de optimizar su operación, para mejorar la calidad y cantidad de información obtenida y refinar el modelo hidrogeológico conceptual. Dentro de este rediseño hizo parte la identificación de vacíos de información y se realizó nuevamente la incorporación de puntos de agua que alimentaran la red, como se puede apreciar en la Figura 3. Adicionalmente fueron ingresando puntos de agua tipo piezómetros construidos en otros proyectos del AMVA y EPM. Sin embargo, puede apreciarse nuevamente un decrecimiento en la cantidad de puntos que actualmente hacen parte de la red. Esto evidencia que es necesario implementar otro tipo de estrategias tanto técnicas como sociales que fortalezcan la red y permitan su adecuada operación.

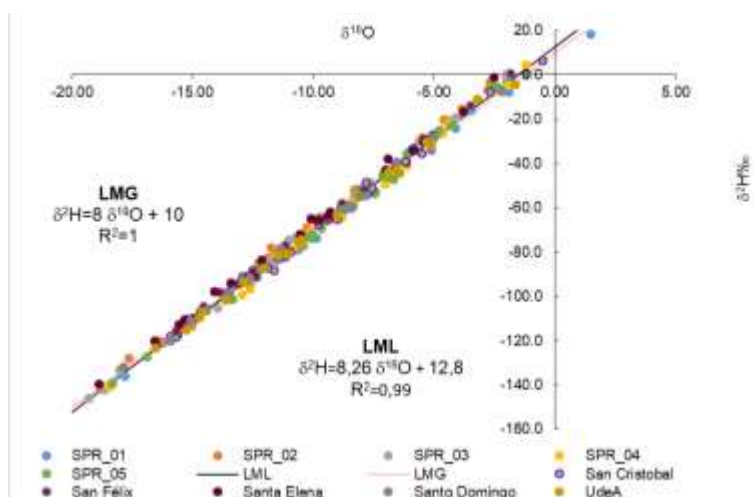
Figura 15. Línea meteórica local para el Valle de Aburrá considerando la información de otros proyectos.

Sumando a la información obtenida descrita, y a los datos de la operación de la red en años anteriores, en total para el Valle de Aburrá se cuenta con información de 9 estaciones de lluvia, como mínimo monitoreadas durante un año, para un total de 269 datos. Para el caso del agua subterránea se cuenta con información de 231 datos y 34 datos de agua superficial. Estos datos fueron obtenidos a partir del análisis isotópico realizado en laboratorios aprobados por la Agencia Internacional de Energía Atómica (IAEA). Teniendo en cuenta esta información se puede construir la línea meteórica local que se presenta en la Figura 15, esta línea responde a la ecuación $\delta^2\text{H}=8.26\delta^{18}\text{O}+12.8$. Teniendo en cuenta que con los datos de lluvia recolectados a nivel mundial se construye la ecuación $\delta^2\text{H}=8\delta^{18}\text{O} +10$ y comparando esta ecuación con la obtenida a nivel local se presentan diferencias en su pendiente de 0.26 unidades y en su intercepto de 2.8 unidades, esta desviación responde las condiciones climáticas especiales que se estarían dando a nivel local en un valle andino de alta montaña.

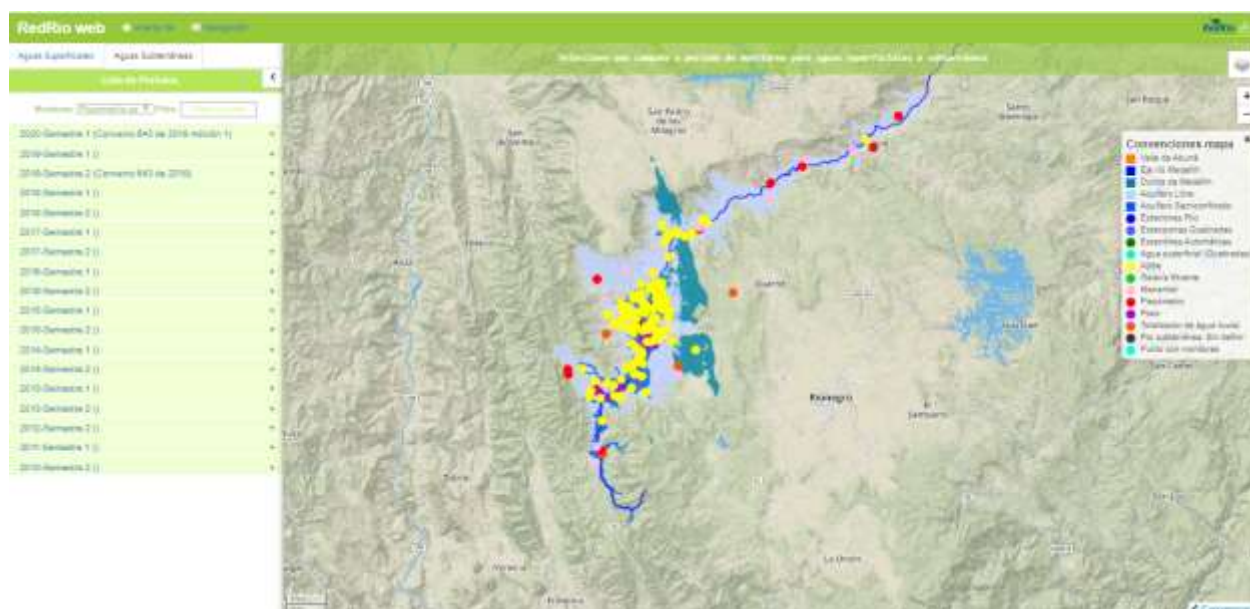
Figura 17. Interfaz web mapping componente de aguas subterráneas

Durante el desarrollo de esta adición, también se avanzó en la inclusión del componente de aguas subterráneas al módulo de Web Mapping, en él se visualizan los acuíferos que se tienen en el Valle de Aburrá, los puntos de monitoreo con su respectiva información de las campañas realizadas (en esta etapa aún hay campañas que no se han ingresado), y los índices de calidad del agua subterránea (Figura 17). Esta es una herramienta muy importante para lograr la visualización del componente de aguas subterráneas a la ciudadanía en general.
