## RESOLUCIÓN METROPOLITANA N° S.A.

# 001525

"Por medio de la cual se da carácter de permanente a unas obras de ocupación de cauce"

**CM5 04 13470**  
Quebrada La Escopetería

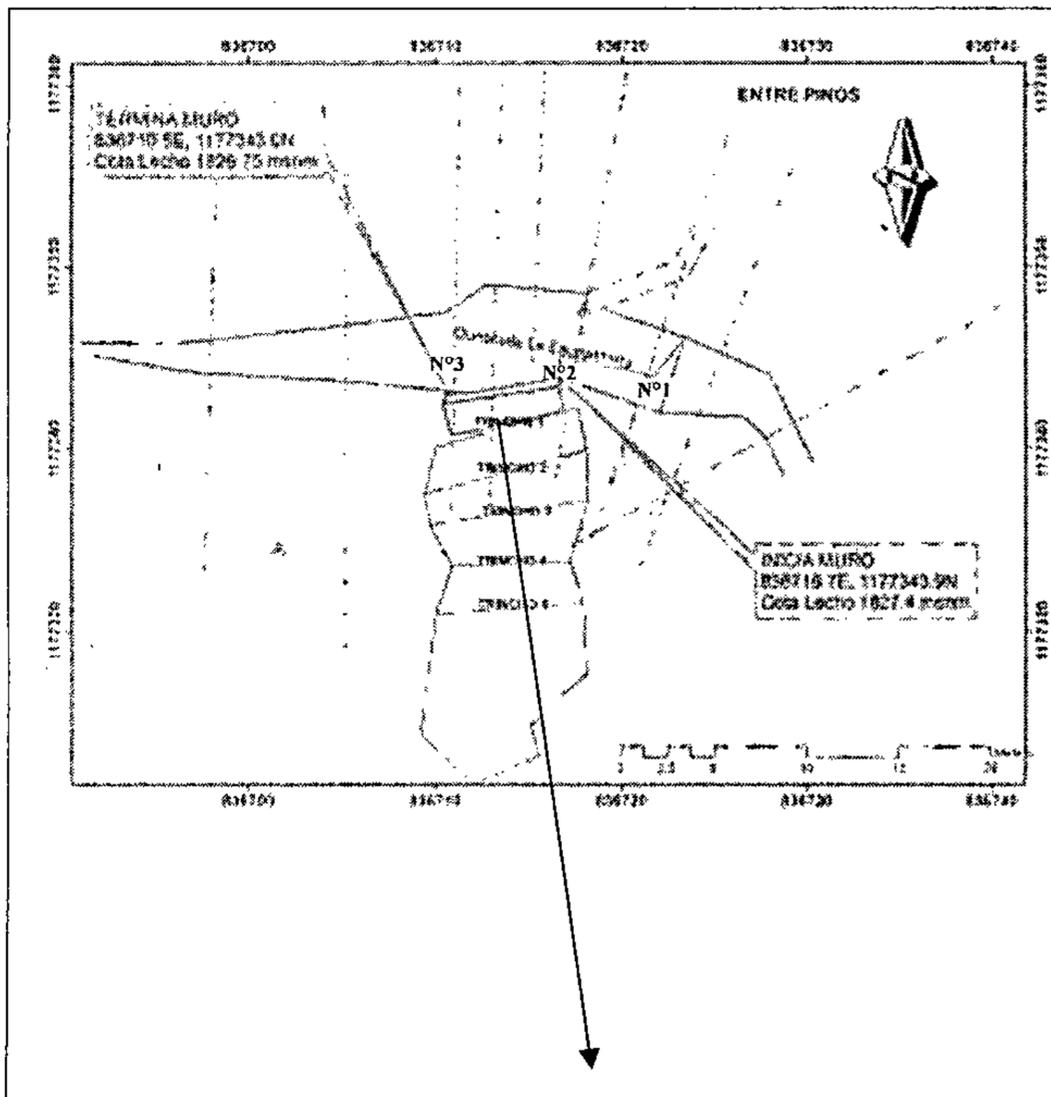
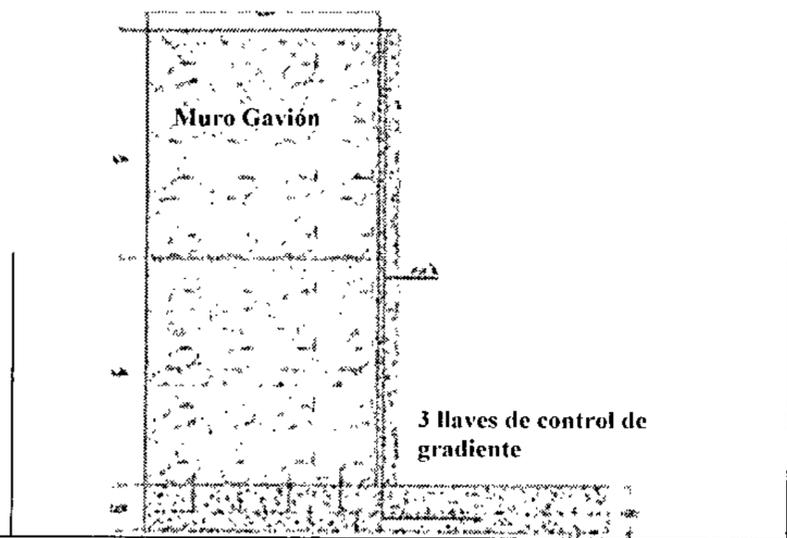
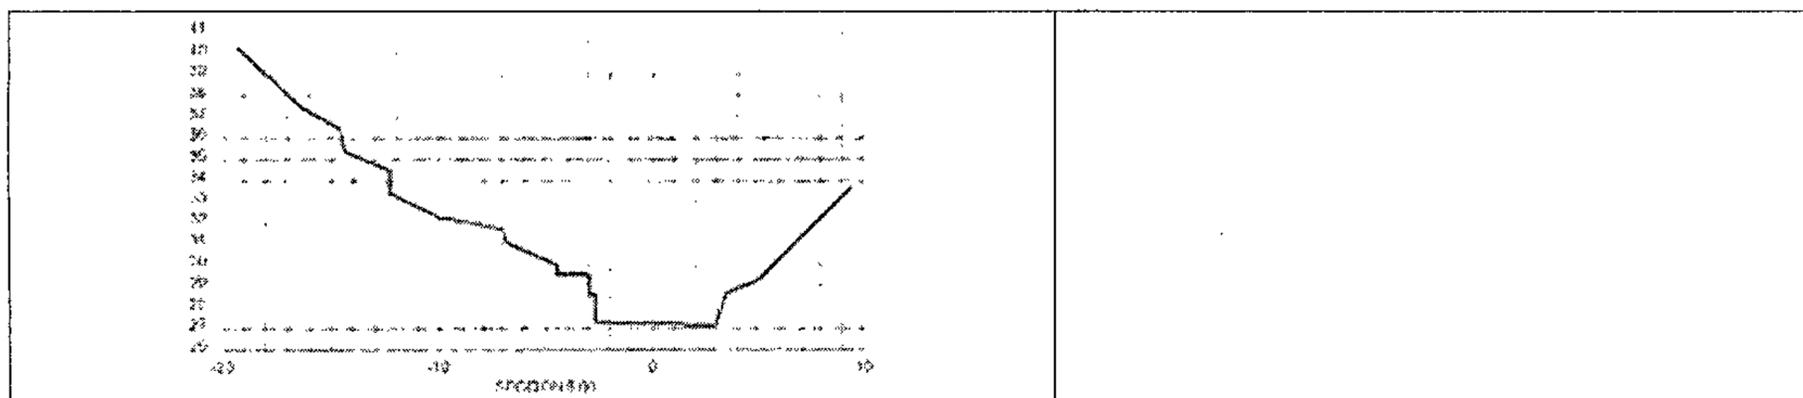
Figura 1. Detalle de la ubicación del muro objeto de la solicitud. (Fuente estudios hidrológico e hidráulico Radicado No 018922 de 27 de agosto de 2013)

En la siguiente figura se muestra el muro de contención en gaviones ejecutado sin permiso de la autoridad ambiental y que cuenta con indagación preliminar en la Resolución Metropolitana N° 001233 de 19 de julio de 2012; además de sus especificaciones técnicas, como coordenadas, cota altura, ancho de losa y ancho de muro; en la foto 1 se muestra la zona que requiere ser intervenida para mejorar el funcionamiento hidráulico de la obra.

COORDENADAS		COTA (msnm)	H (m)	Blosa (m)	Bmuro (m)
	ESTE	NORTE				
INICIO	836716.7	1177343.9	1827.4	1.8	4.8	1.2
FIN	836710.5	1177343.0	1826.75	2.25	4.8	1.2

DESCRIPCIÓN	Se Acepta	No se Acepta
<p>reparación del lecho, mediante la terminación de la losa en concreto con piedra pegada entre las llaves 1 y 2 sobre la margen izquierda del lecho de la quebrada la Escopetería, en longitud de 5.2m y 1.56m de ancho, con el fin de evitar la socavación puntual del muro en gaviones evidenciada en éste.</p> <p>En cuanto al refuerzo del talud, el estudio recomienda realizar una recuperación de la capa vegetal mediante un pañete de semilla y material orgánico, especialmente entre el trincho N° 5 y la corona del talud. Además de que los elementos de los trinchos que requieran reemplazo, sean reforzados con elementos verticales en concreto cada 3 a 4 m, que se incarán en inmediaciones de los elementos actuales en madera. Posteriormente se ubicarán soportes horizontales en plástico reciclado que permitirán aumentar la vida útil de los trinchos 1 y 2 especialmente, los cuáles sufren por la humedad asociada al proceso de revegetalización que se está presentando.</p> <p><u>X3:</u> Según las observaciones realizadas se acepta el estudio hidráulico.</p>

8. Que acorde con el informe técnico No. 000609 del 25 de febrero de 2014 y teniendo en cuenta la normatividad antes transcrita, mediante la presente actuación administrativa se le otorgará el carácter de permanente a la obra de ocupación de cauce de la quebrada la Escopetería, construida por el GRUPO PROFESIONAL ENTREPINOS S.A., representado legalmente por la señora VICTORIA EUGENIA OCHOA URIBE, identificada con cédula de ciudadanía número 42.895.292, o quien haga sus veces en el cargo, consistente en muro en gaviones recubierto en concreto, protección de taludes en concreto con piedra pegada y losa de piso en concreto con piedra pegada con coordenadas de referencia las de inicio 836716.7E, 1177343.9N y fin 836710.5E, 1177343.0 del muro en gaviones. Así mismo, se otorgará carácter permanente a la obra de ocupación de cauce de la quebrada la Escopetería consistente en una losa en concreto con piedra pegada entre las llaves N° 1 y No 2 sobre la margen izquierda del lecho, con dimensiones de 5.2m de largo y ancho promedio de 1.56m.
