## INFORME AUDITORÍA INTERNA DE CONTROL INTERNO

AUDITORIA DEL INVENTARIO DE FAUNA	
Representante de la Auditoría:	<b>LINA MARÍA HINCAPIÉ LONDOÑO</b>
Auditor Líder:	<b>LINA MARÍA HINCAPIÉ LONDOÑO</b>
Auditores:	<b>ROSALBA GÓMEZ RAMIREZ SERGIO ALBERTO CORREA BARRERA VÍCTOR RAÚL RODRÍGUEZ RENDÓN</b>
Objetivo General	Verificar los inventarios de Fauna.
Objetivos Específicos	-Revisar el inventario del CAV Fauna. -Verificar el estado de los elementos utilizados para el cuidado de la fauna.
Alcance:	Cav Fauna
Fecha de apertura:	08/09/2016
Fecha de cierre:	21/09/2016

### VERIFICACION FISICA DE 3 REMOLQUES UBICADOS EN EL CAV - FAUNA

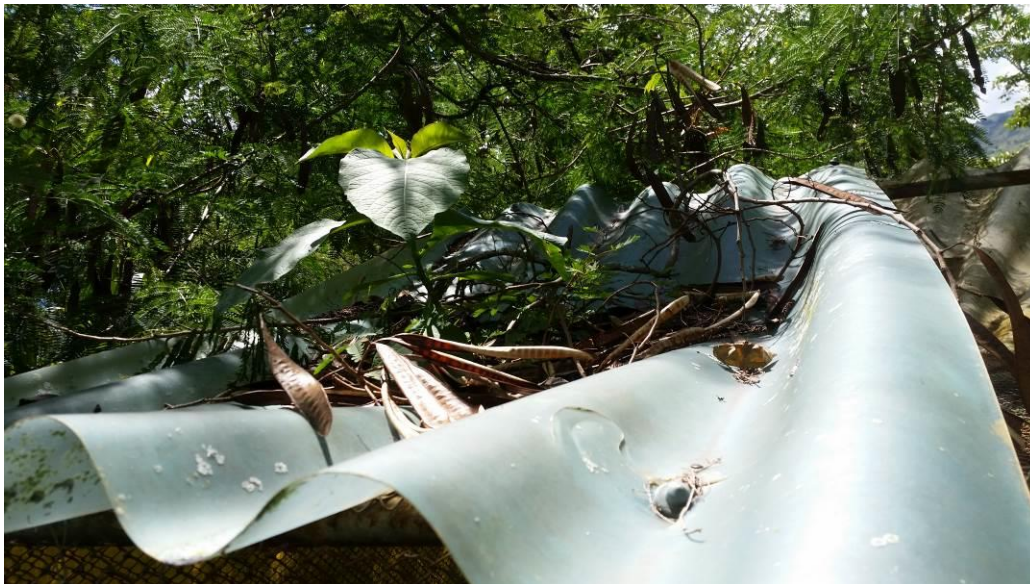
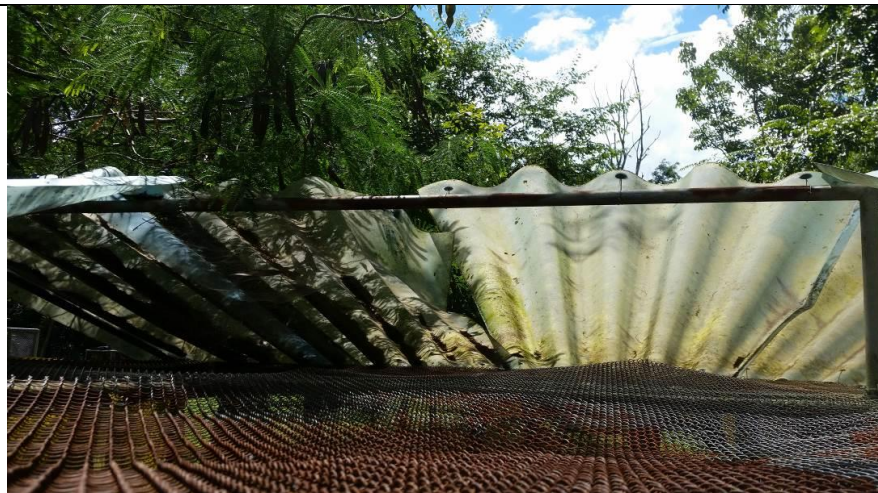
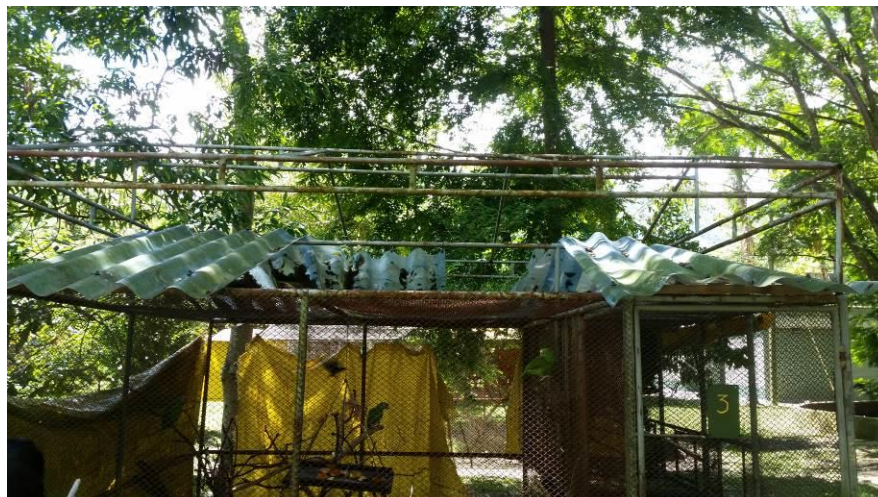
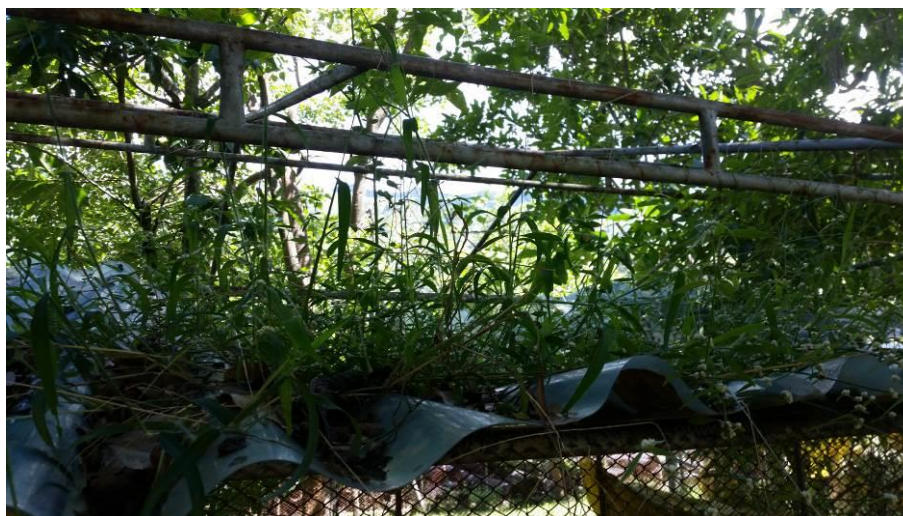
- Algunas jaulas evidencian altos riesgos para los animales, así:

Posibles colapsos de techos.

4. Los animales presentan riesgos de contaminación, enfermedad, lesiones y accidentes por el regular estado de las jaulas, entre otros, los siguientes riesgos: bordes metálicos y alambres expuestos, jaulas sin techos de protección para algunos animales, soportes o bases de madera utilizadas para alimento en mal estado y con anclaje inseguro, techos cubiertos de material vegetal que los pueden llevar al colapso.

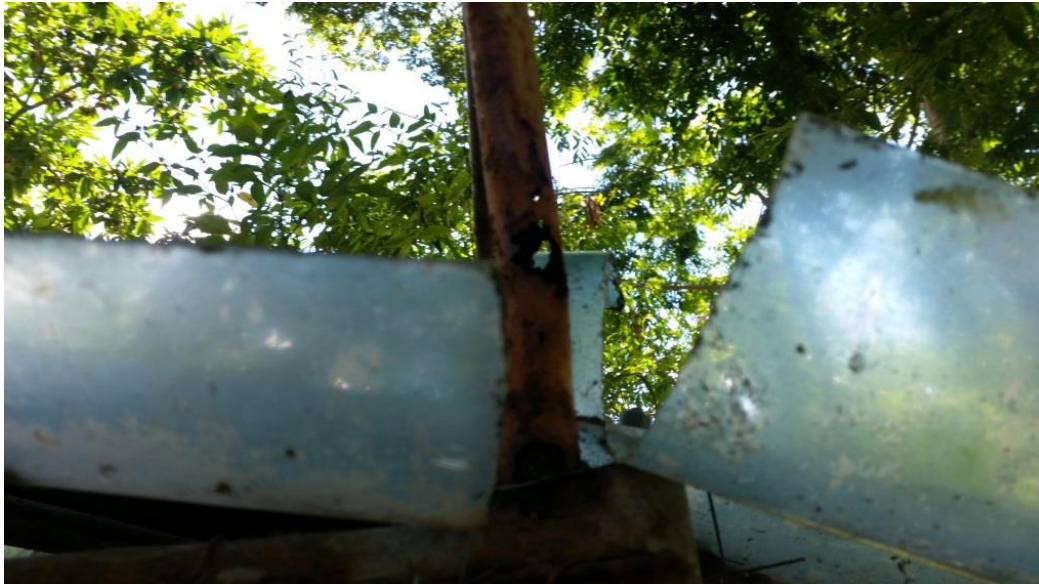
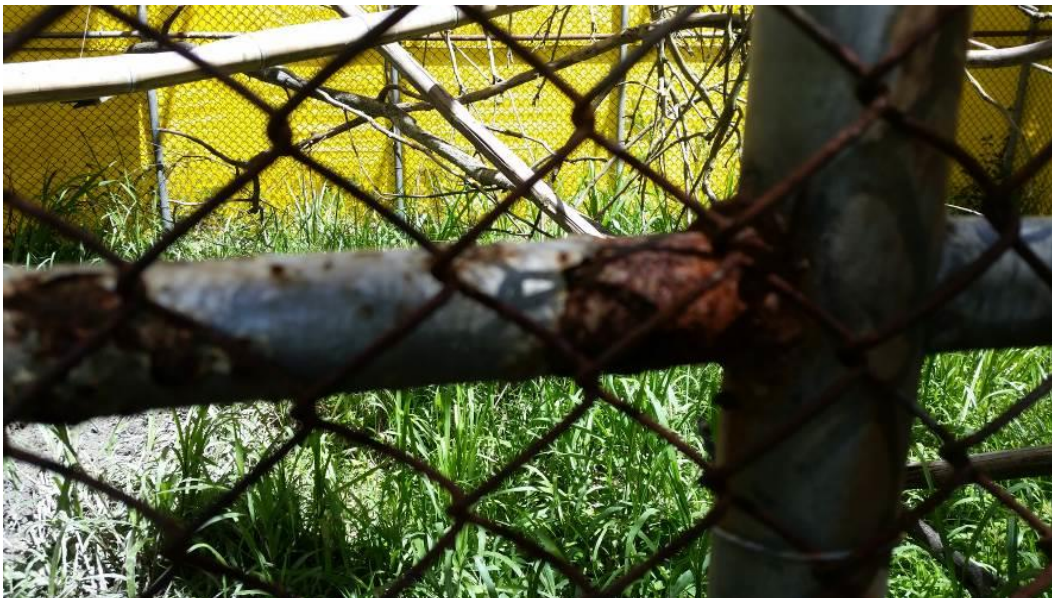
Bordes metálicos oxidados.

5. Se observaron las jaulas en avanzado estado de oxidación por corrosión de los metales y de acuerdo a entrevista realizada al supervisor del contrato del CES y a la coordinadora del CES, informan que no se realiza mantenimiento preventivo desde hace varios años, con pintura anticorrosiva, ni pintura con base de aceite, por falta de presupuesto, lo que determina un inminente daño de las mismas a corto plazo, deparando altos costos futuros en reparaciones correctivas y ocasionando eventuales fugas de los animales, creando altos riesgos al personal o vecindad del CAV.

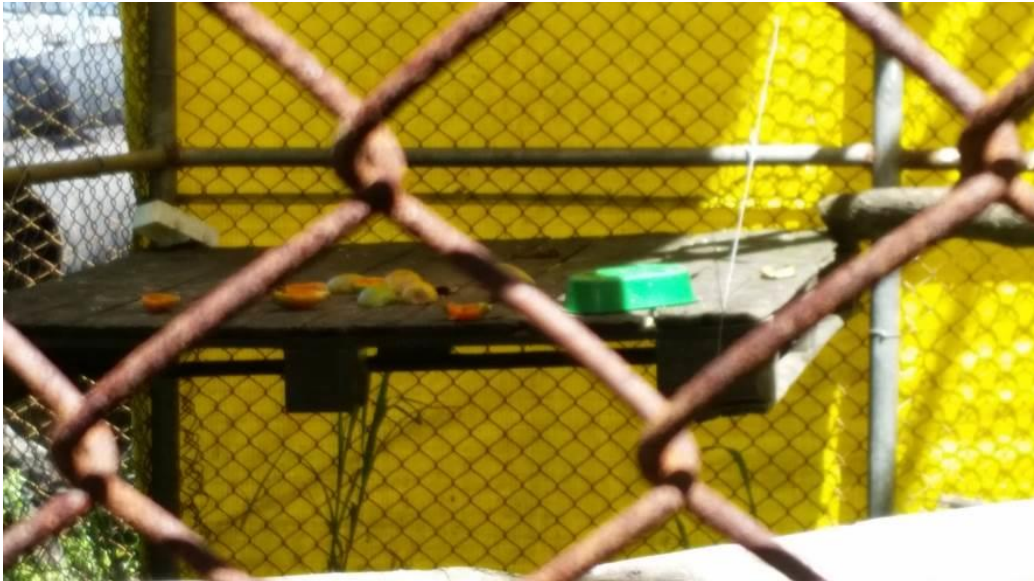
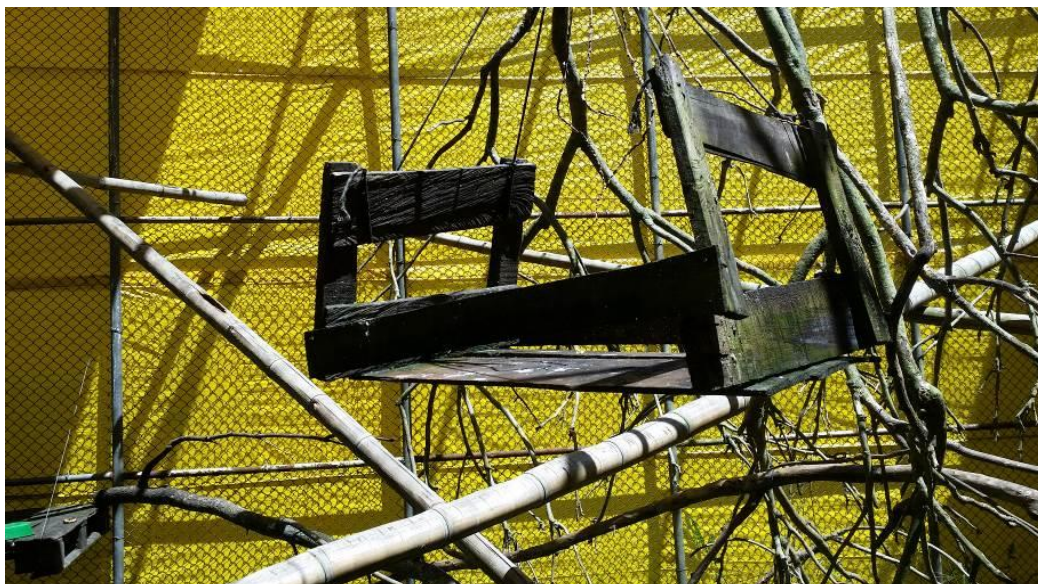
Plataformas de alimentación inseguras para los animales.

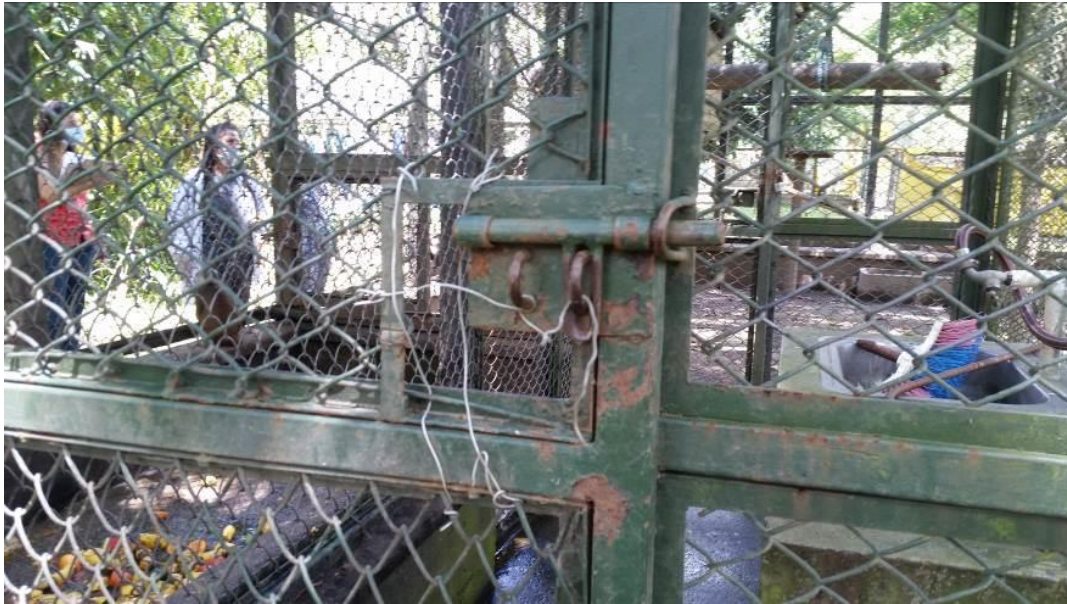
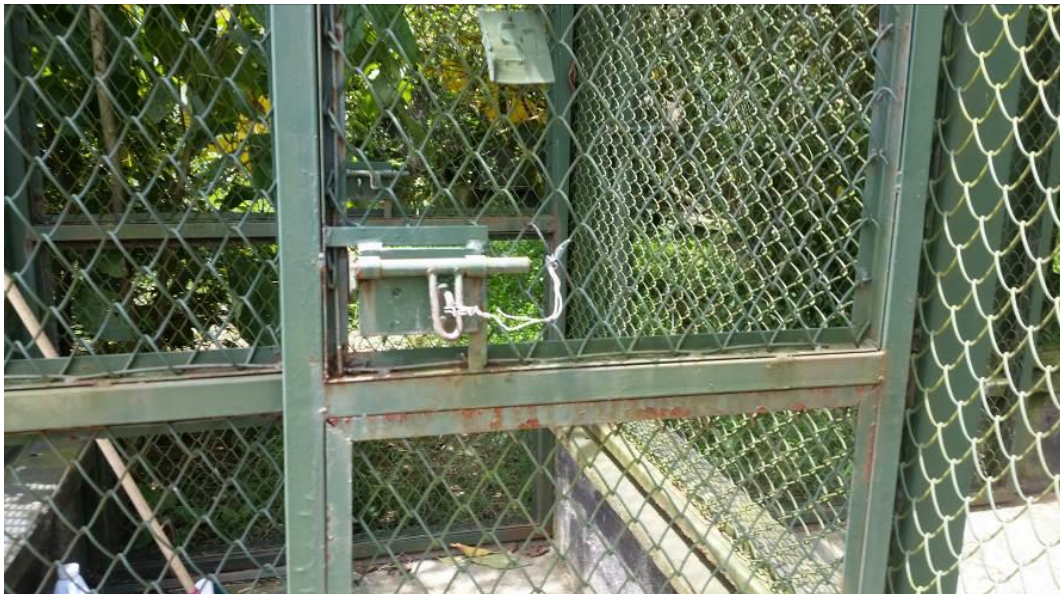
Alambres expuestos y sin candados generando poca seguridad o riesgos de lesiones a los funcionarios.

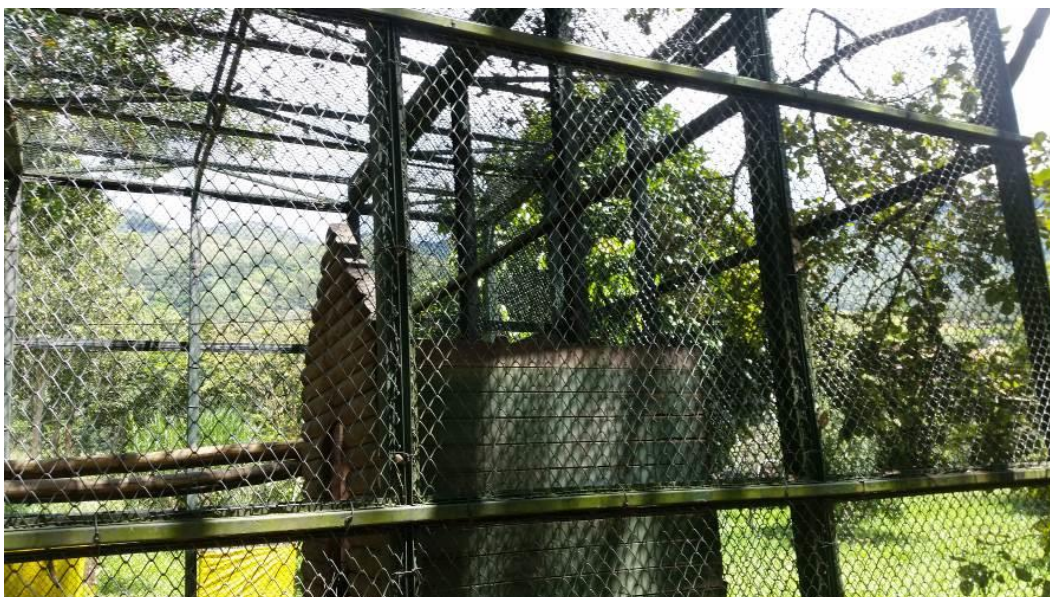
Lugares de descanso para los animales sin techos.

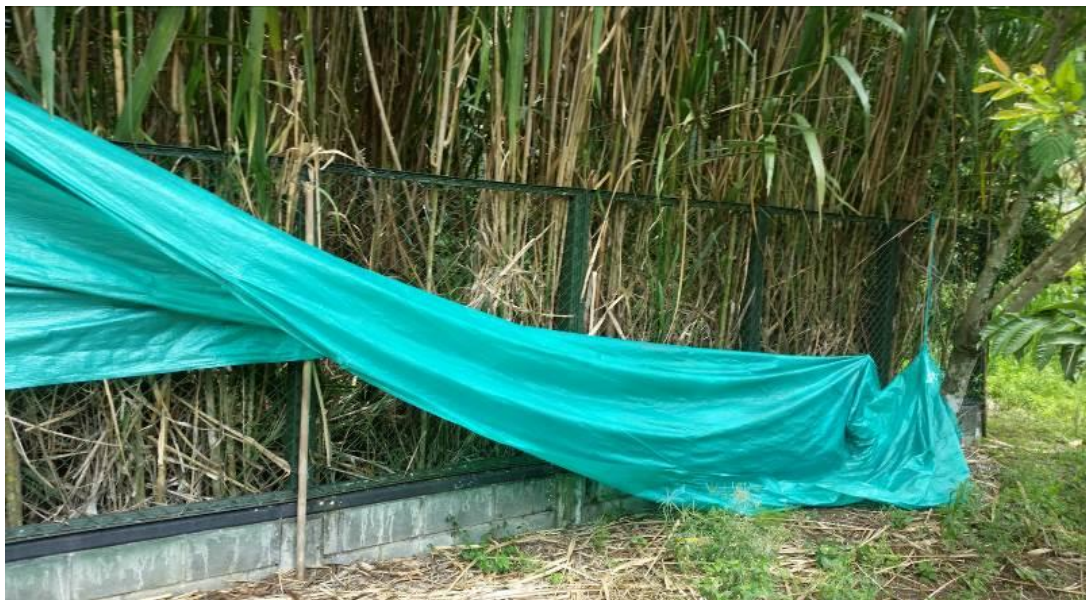
Descuido de elementos de protección de jaulas.

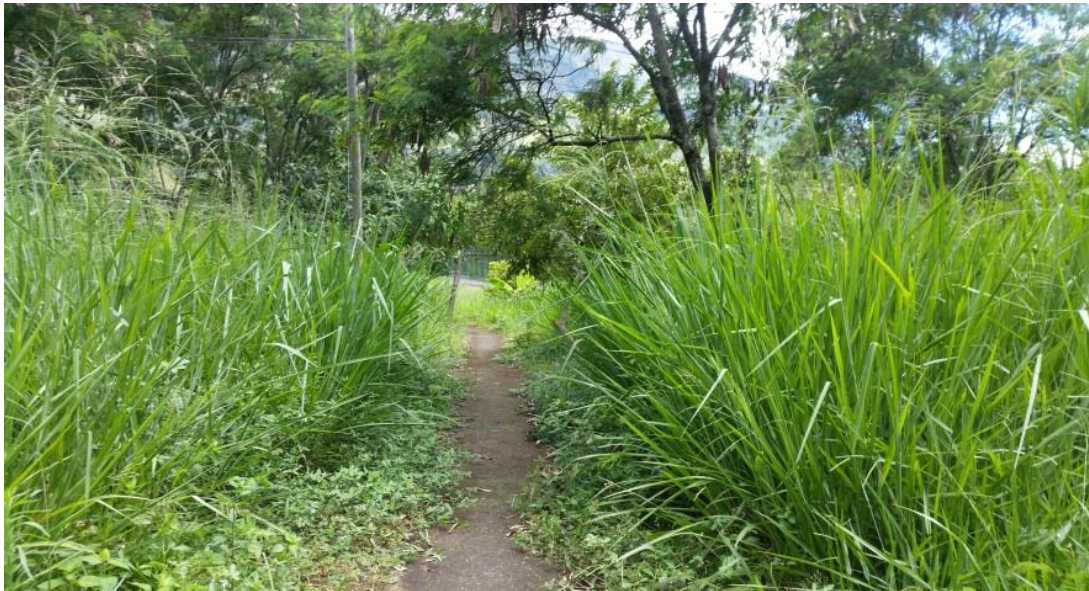
- Pasos de movilización de funcionarios con maleza sin control.

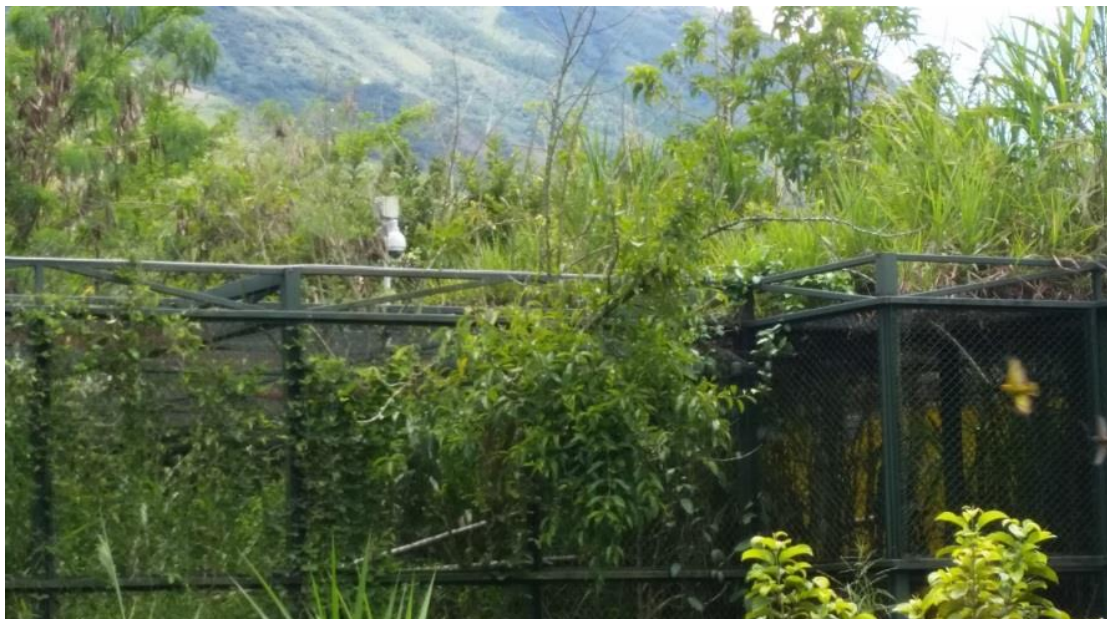
- Cámaras de control y vigilancia con maleza y sin funcionar.

6. Las cámaras de vigilancia utilizadas para el control de los inventarios de fauna continúan presentando deficiencias, se constató el funcionamiento de 1 sola cámara, de un total de 9, además se evidenció una cámara cubierta por la maleza.

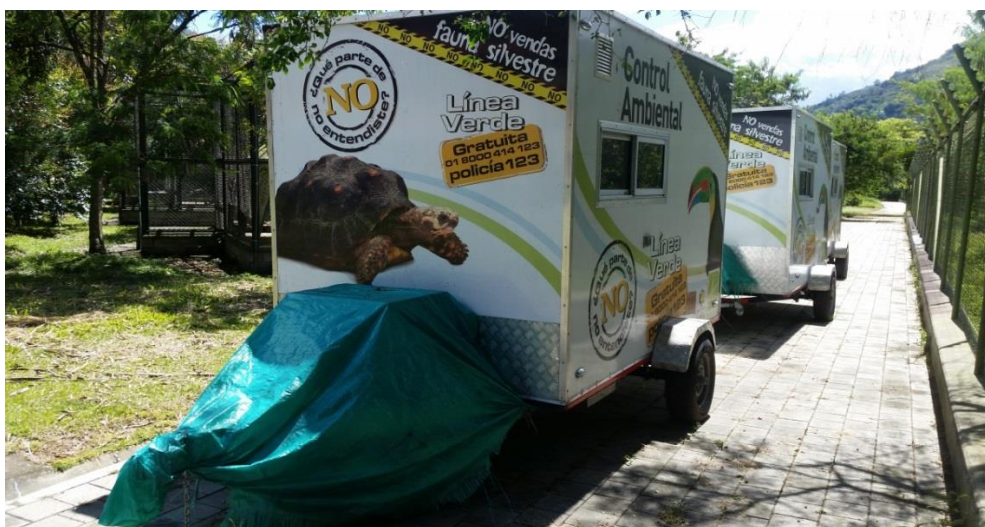
- En las instalaciones del CAV – FAUNA se observan 3 remolques placas 21746, 21745 y 21744, los cuales están expuestos a deterioro por altas temperaturas de la zona y lluvias, por los vidrios se observan cajas de equipos electrónicos, también se observan muebles y elementos susceptibles al deterioro.

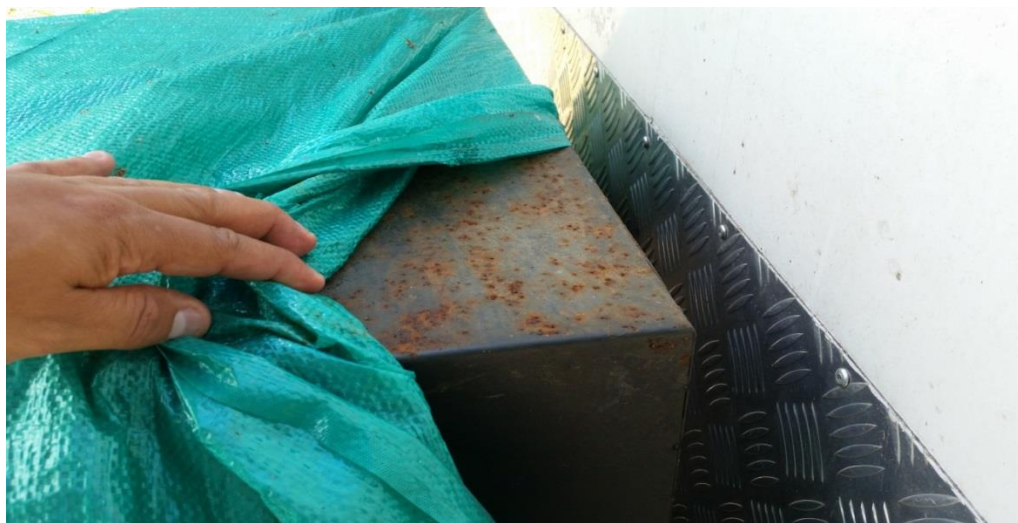
- En los 3 remolques se encuentran lonas verdes (no son impermeables), cubriendo 3 cajas metálicas (con oxido avanzado), en cuyo interior hay equipos eléctricos que de acuerdo a información de la oficina de Logística corresponde a plantas eléctricas, las cuales también están sujetas a deterioro.

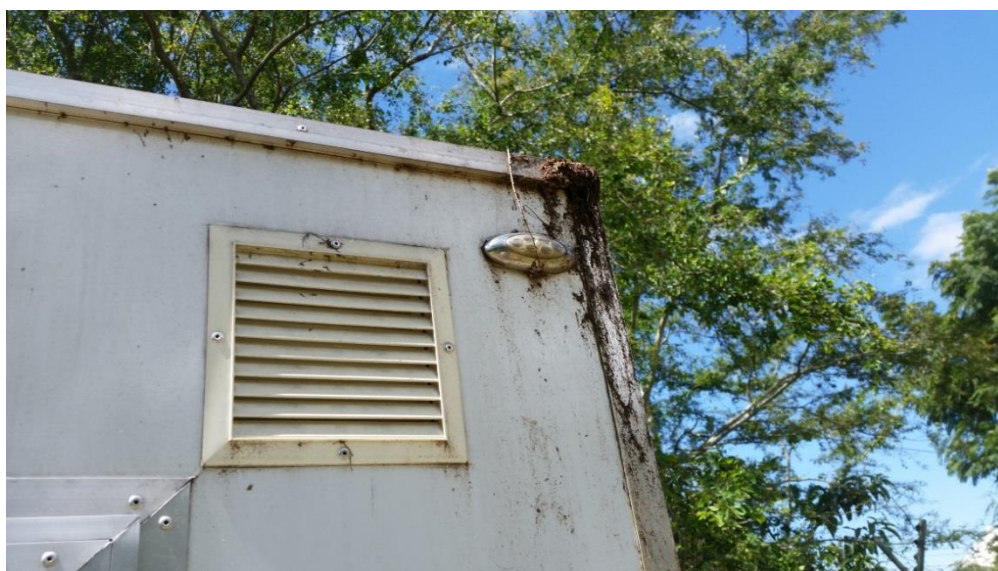
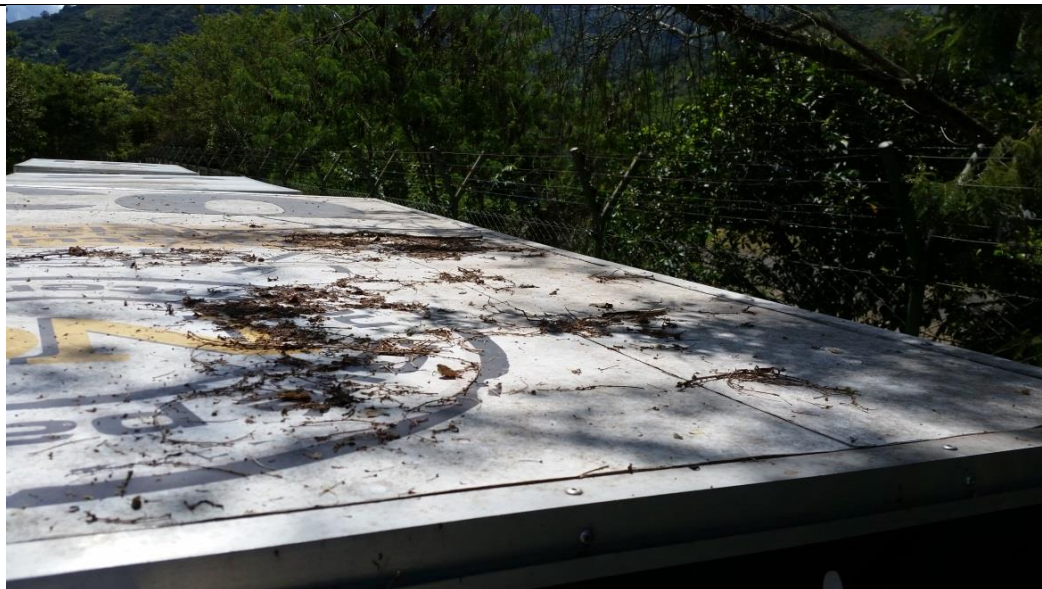
- Algunos bordes o esquinas presentan material vegetal en descomposición, represando el agua, acelerando el daño de la carrocería.

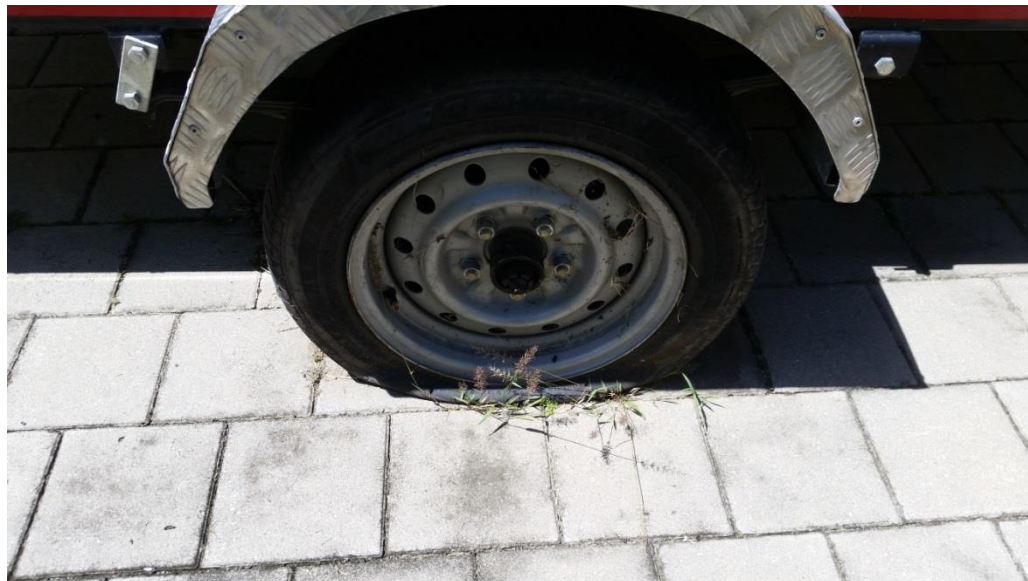
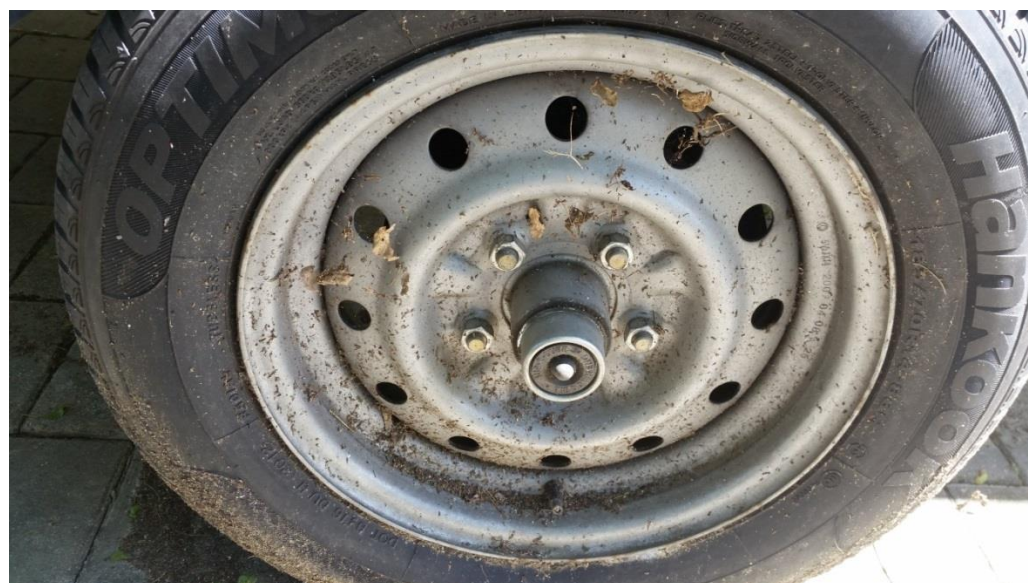
- Las llantas presentan invasión de telarañas, acumulando basuras, crecimiento de maleza a su alrededor, acelerando el daño de las llantas y los rines.
