Auditoría N° 4		
Fecha		
Día	Mes	Año
30	04	2018

AUDITORÍA A LA VIGILANCIA, ASEO, CAFETERIA Y TRANSPORTE AMVA

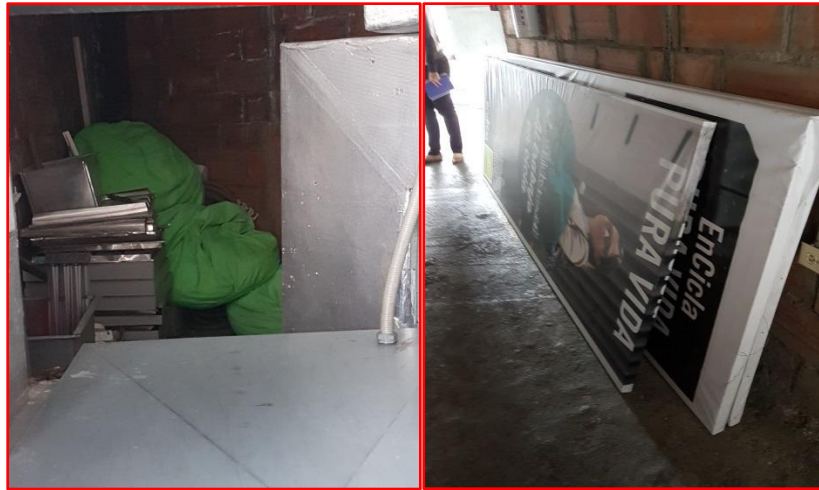
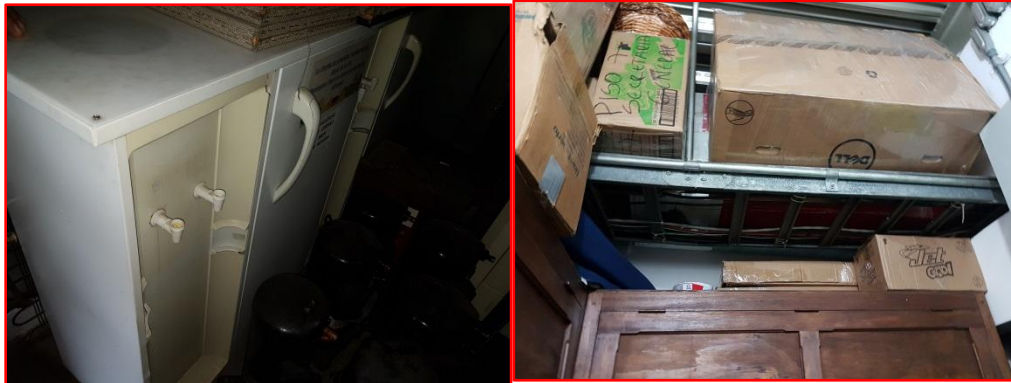
En cuarto eléctrico terraza bodegaje de activos fijos

- En la revisión de algunos lugares que el edificio tiene en cada piso destinados como encerramientos para resguardar tubería, ductos de aire acondicionado, cableado estructural, gabinetes, tableros eléctricos y otros, se observa que se está incumpliendo algunos de los artículos de la norma NTC2050, Código Eléctrico Colombiano y Reglamento Técnico de Instalaciones Eléctricas RETIE, se observó que algunos son utilizados como bodegas, almacenes, guardarropas, vestier y hasta oficinas de archivos, lo que permite advertir la posibilidad de materialización de tipos de riesgos de origen humano, estructural, operativos y/o eventuales, tales como:

- Riesgos por almacenamiento y manipulación indebida de elementos desencadenantes o no de eventos.
 - Riesgos de daños en cableado, tubería, cables y otros, por manipulación inexperta.

- Riesgos de daños en racks, ups, equipos eléctricos, máquinas de aires acondicionados, tableros eléctricos o electrónicos y otros.
 - Riesgos de caídas de objetos, explosiones, propagación de fuego por transferencia de calor, radiación o conducción y demás.

- Lugares que deben estar despejados según norma NTC2050.

- Es importante cumplir con los requerimientos técnicos que obligan mantener despejados los encerramientos, como los cuartos eléctricos, cuartos de ductos de aire acondicionado, de cableado estructural y demás.

- Se sugiere recoger los activos fijos ubicados en estos lugares y realizarles el debido proceso de baja.
- Estos lugares deben tener control total por la administración del edificio y su contenido debe ser vigilado, con el fin de evitar guardar elementos que puedan generar riesgos y desencadenen siniestros.

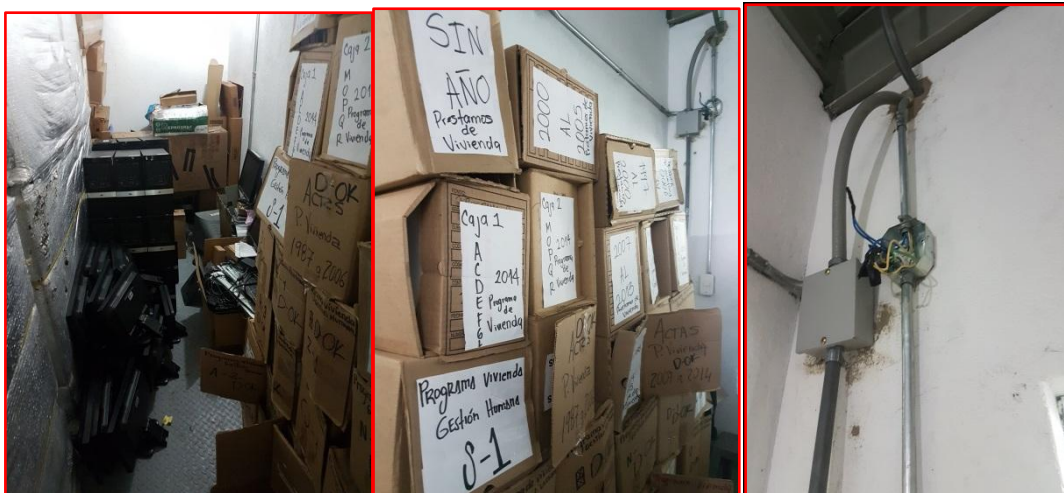
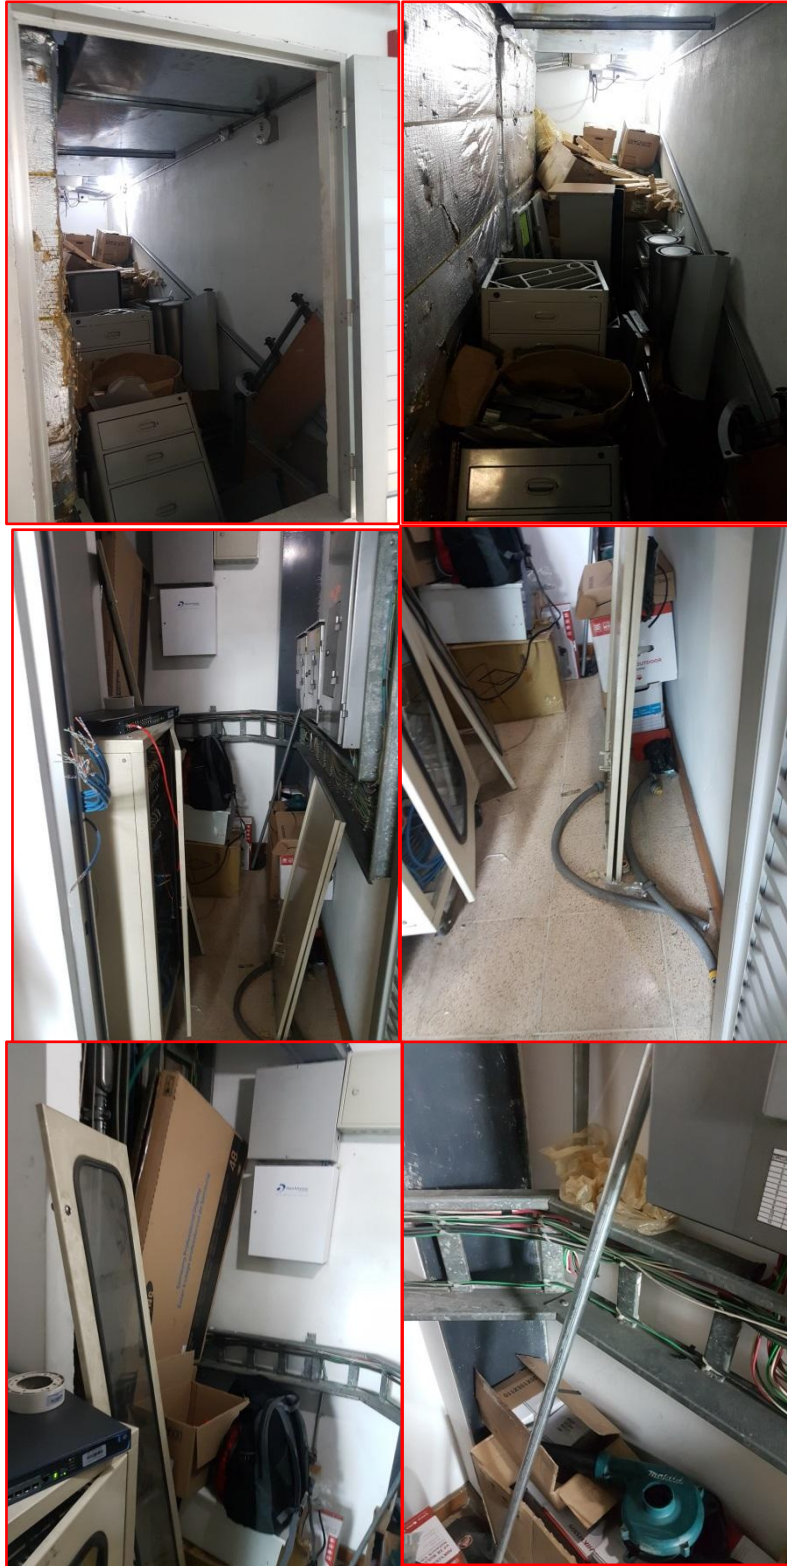
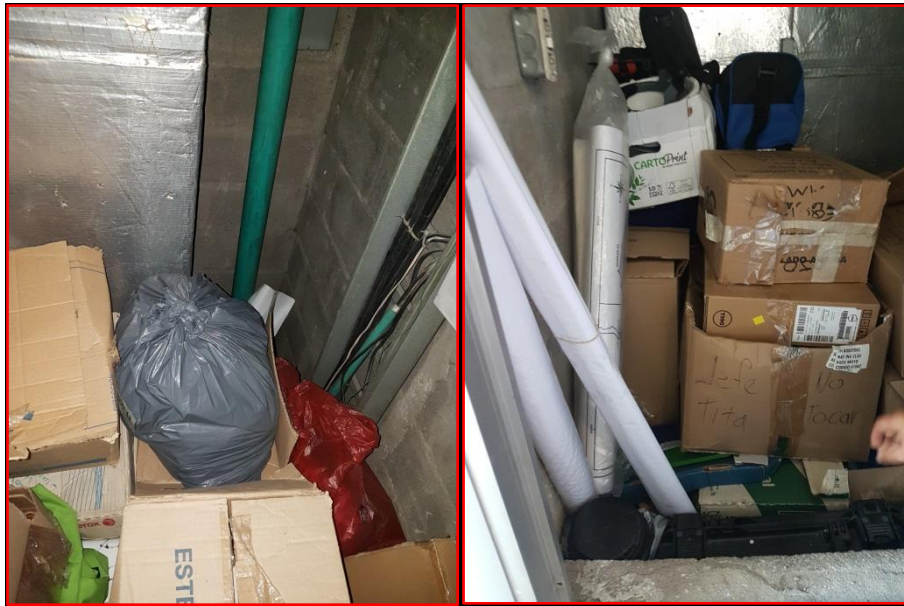
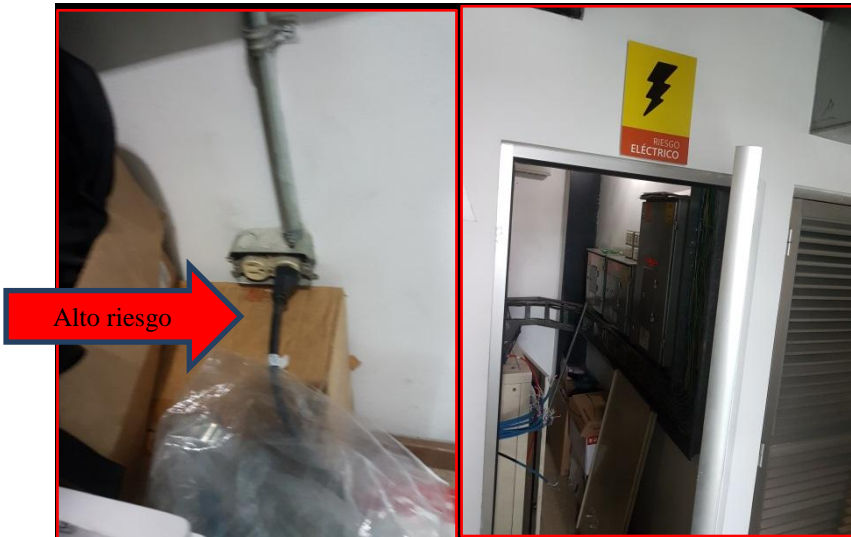
Otros cuartos eléctricos o encerramientos afectados

- Los encerramientos no cuentan con los elementos básicos de protección y seguridad por el objetivo de su construcción, algunos no cuentan con rociadores de agua, alarmas, puertas cortafuegos o extintores.

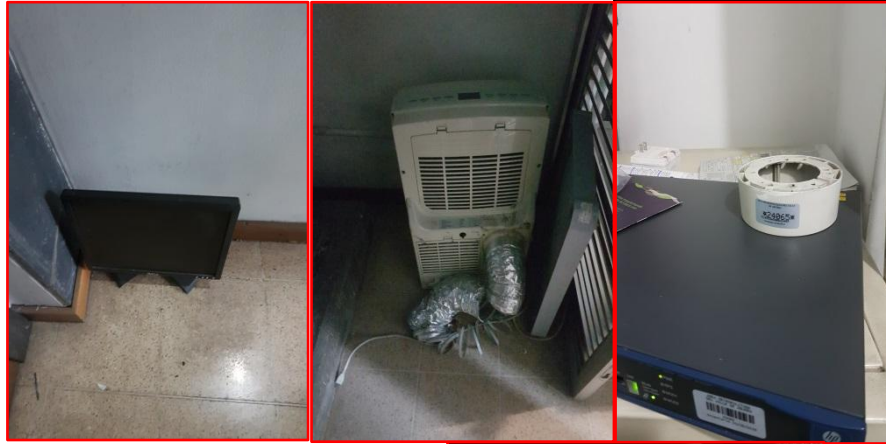
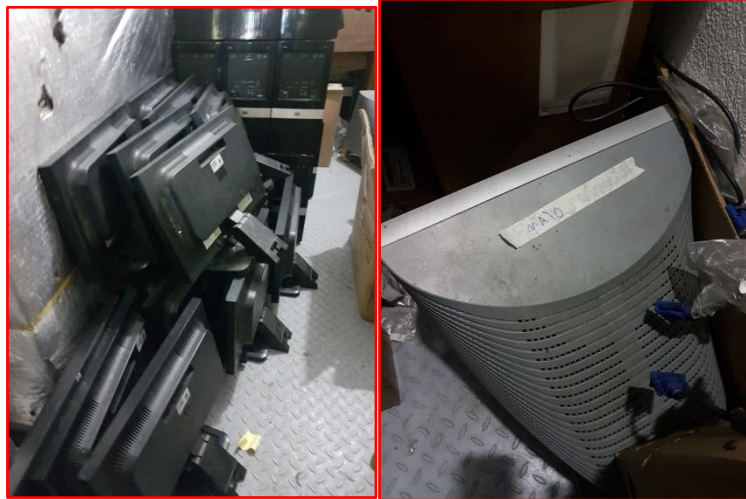
activos fijos abandonados

- Algunos activos fijos de la Entidad presentan daño o deterioro visible que afecta su imagen.

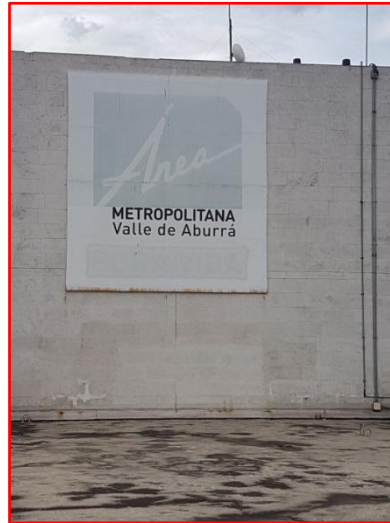
Aviso gran tamaño con logotipo de la Entidad en mal estado

- Se sugiere retirar para realizar mantenimiento correctivo y preventivo activos fijos y avisos que permanecen con alto deterioro o con información incorrecta.

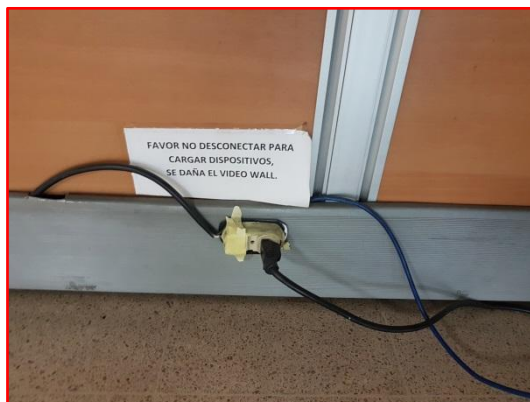
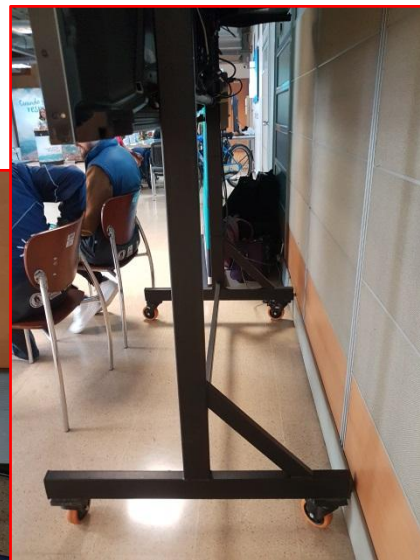
- Conexión eléctrica ubicada en la entrada del edificio de la Entidad, tiene cintas no adecuadas para protección de cableado eléctrico, generando riesgos de daños a los 4 monitores del Siata o riesgos eléctricos que generarían incendio.

- Los 4 monitores del siata ubicados en el hall de la entrada están en alto riesgo de daño por la instalación deficiente realizada con cinta de enmascarar.

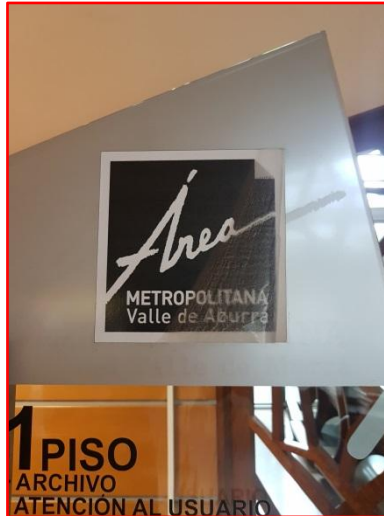
Tótem informativo a la entrada con cinta despegada en mal estado

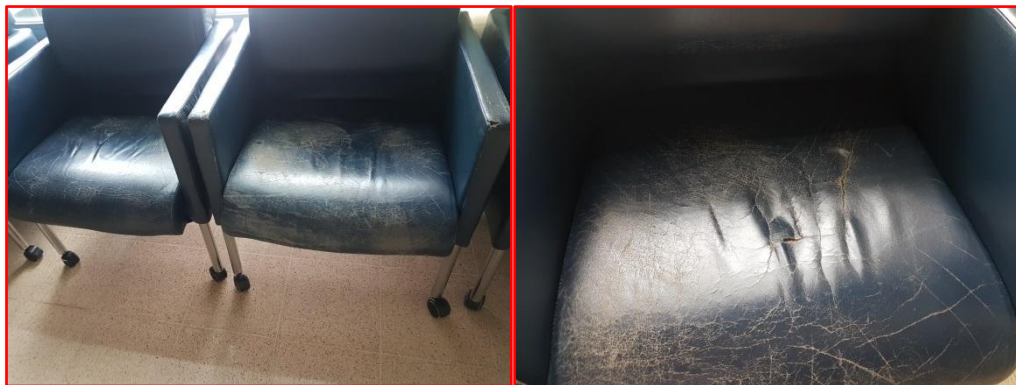
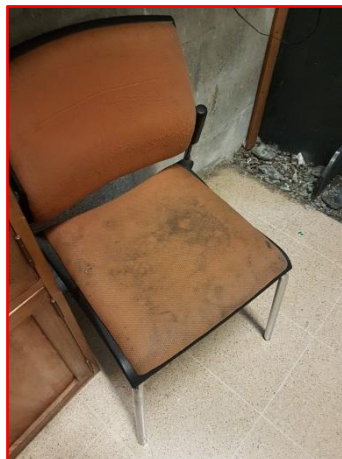
Sillas en mal estado

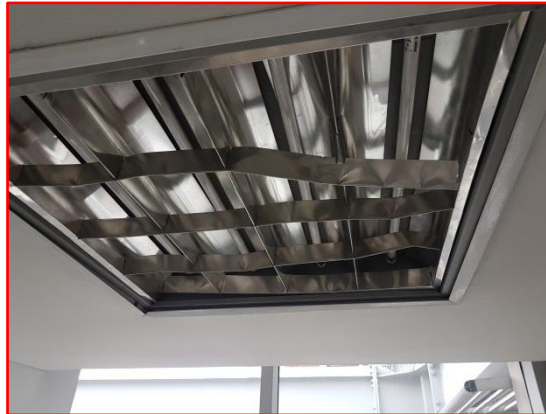
Lámparas en mal estado

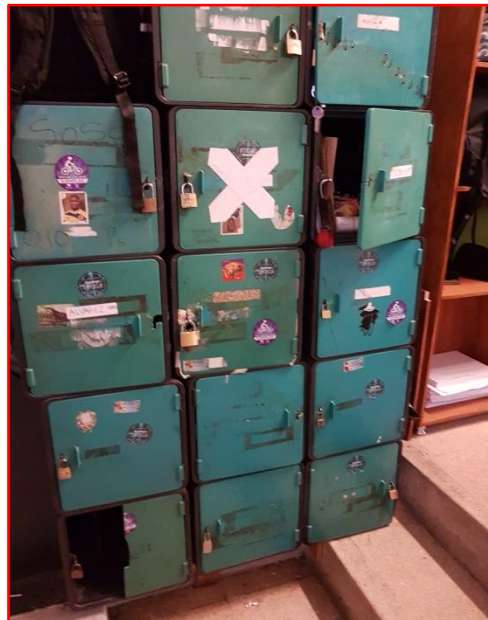
Locker en mal estado

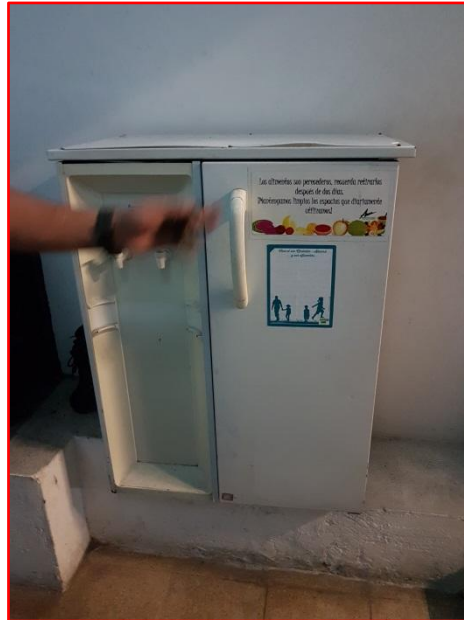
Dispensador de agua en mal estado y abandonado

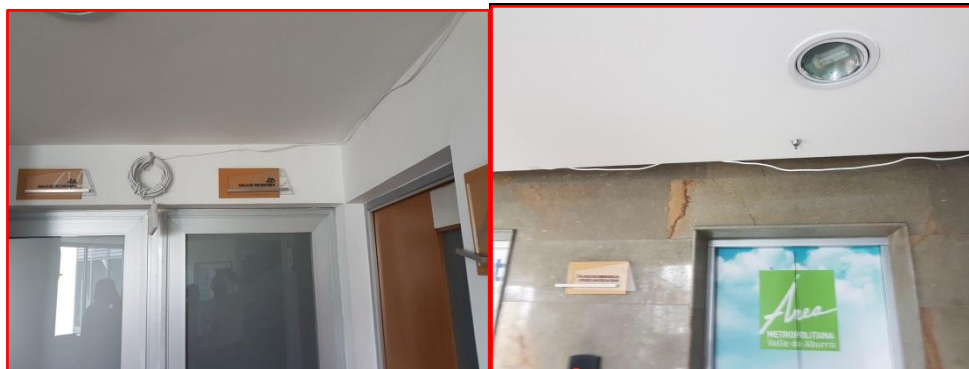
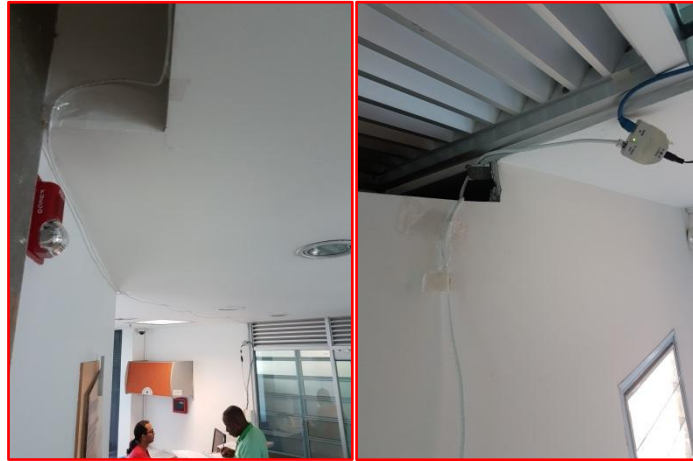
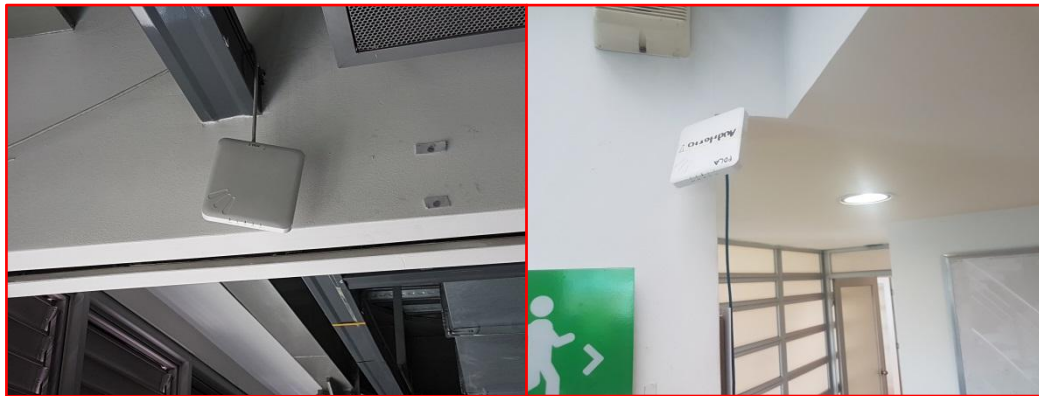
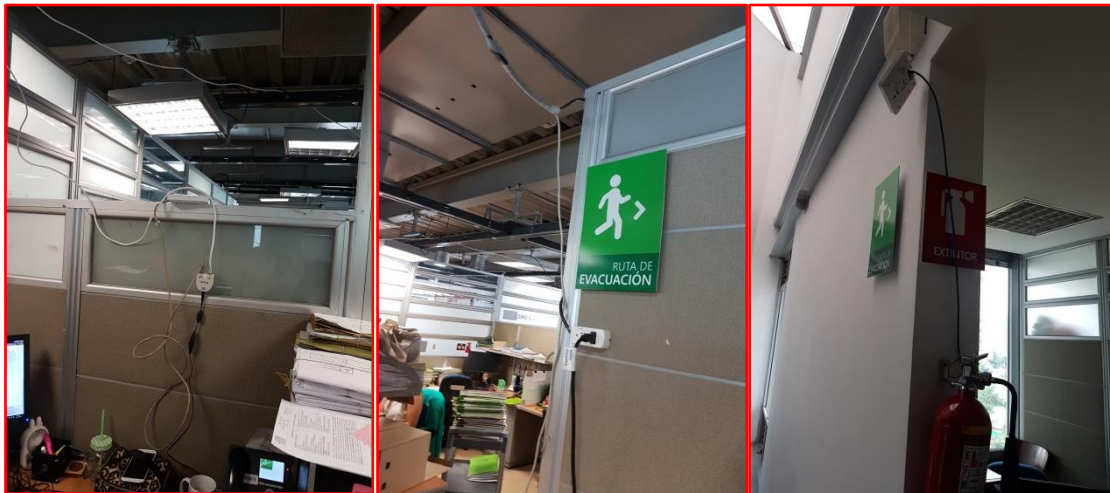
- Se observan algunas conexiones del cableado de los sistemas realizados en forma indebida, sosteniéndolas con cinta transparente ancha que deteriora la pintura del edificio y afecta su estética, algunos generando riesgos de caídas que perjudicarían a funcionarios y al mismo activo.

- La entidad ofrece servicio de wifi gratis, lo cual no cumple.
- Se han instalado router y cableado sin el cumplimiento de los requisitos técnicos, además deteriorando la imagen de la Entidad, no se observa el cuidado y conservación de las paredes.

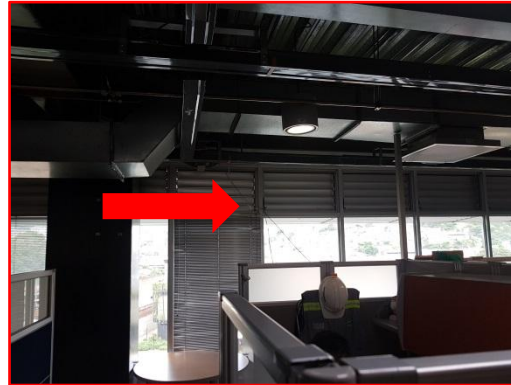
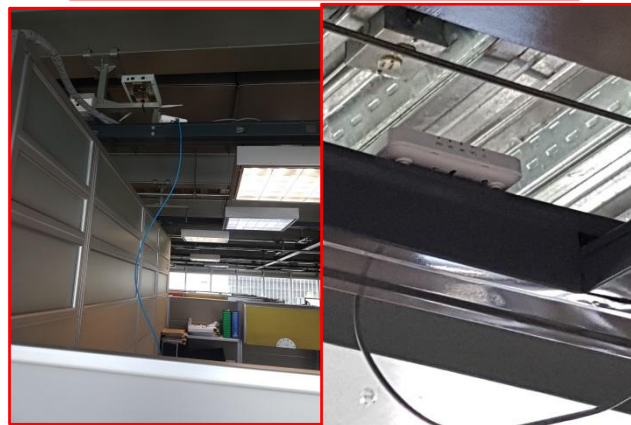
Conexiones inseguras y antiestéticas, plotter 5 piso proyectos y planeación

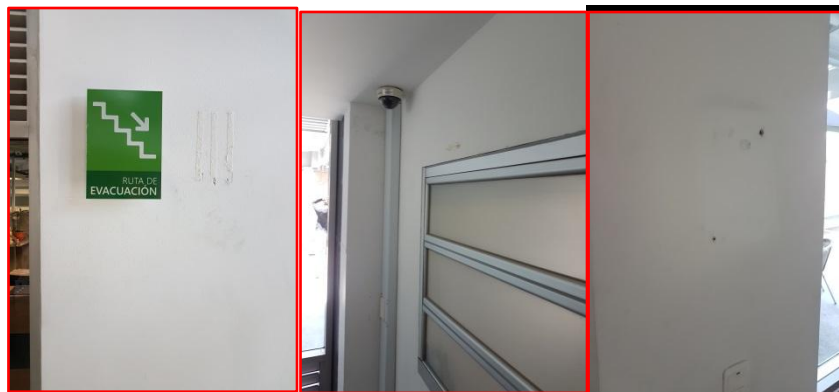
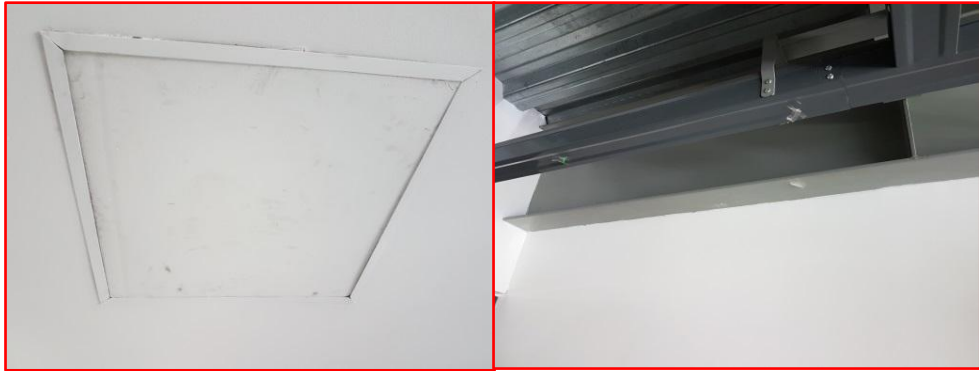
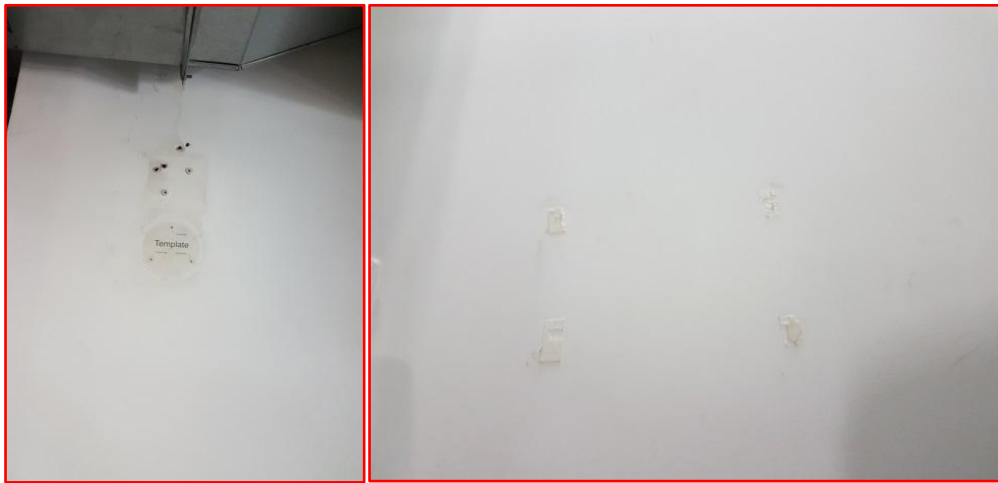
- Algunas paredes y techos del edificio presentan huellas de suciedad, partes de cintas, de bombas de celebración, igualmente no se exige a los contratistas del aire acondicionado, de comunicaciones, de salud ocupacional, de los ascensores, eléctricos y otros, dejar los sitios de trabajo limpios.

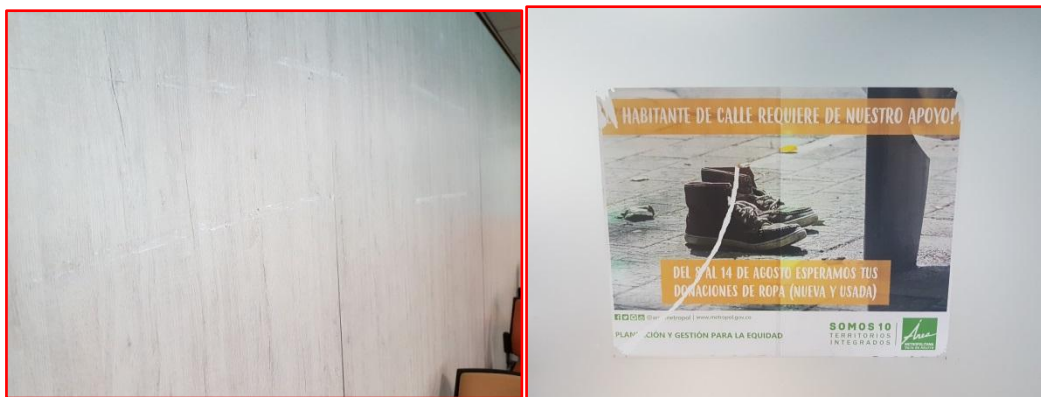
Pared auditorio manchada con cinta aviso antiguo rasgado y sin retirar

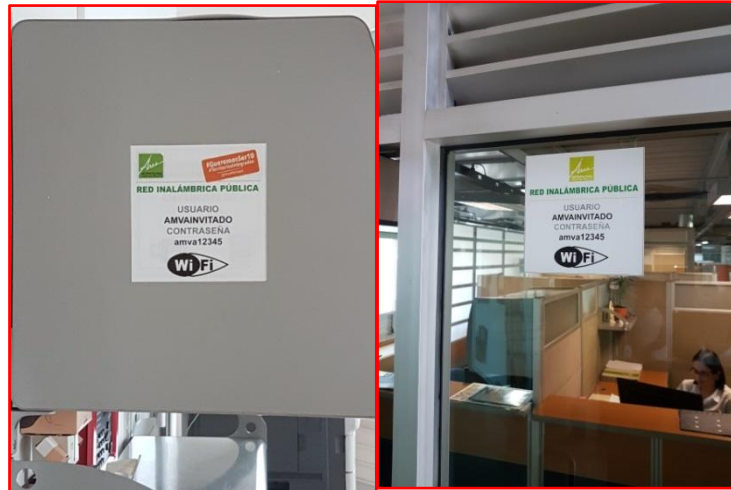
- Un servicio ofrecido por la Entidad es la conexión pública gratuita a la red wifi, es una palabra de valor al ciudadano actuando como: usuario, cliente, visitante y/o funcionario, la cual en el momento de la auditoría se pudo establecer que no funciona para el público.

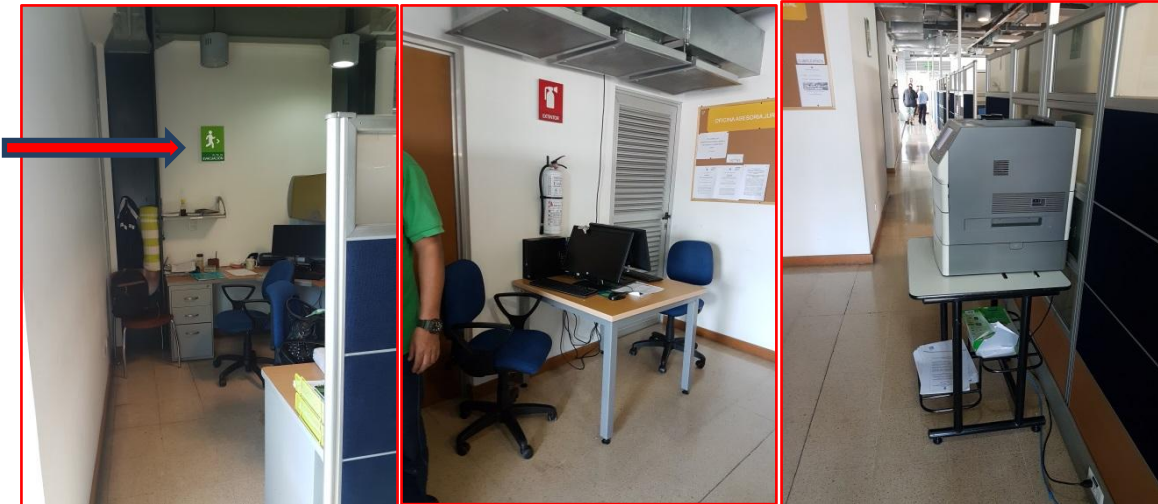
- Se observa señalética de evacuación mal instalada, dirigiendo erróneamente a los funcionarios en caso de un evento, igualmente algunos extintores son bloqueados y rutas de evacuación bloqueadas.

- Se observa información de evacuación incorrecta, obstaculización de extintores y bloqueos de pasillos para las salidas de emergencia.

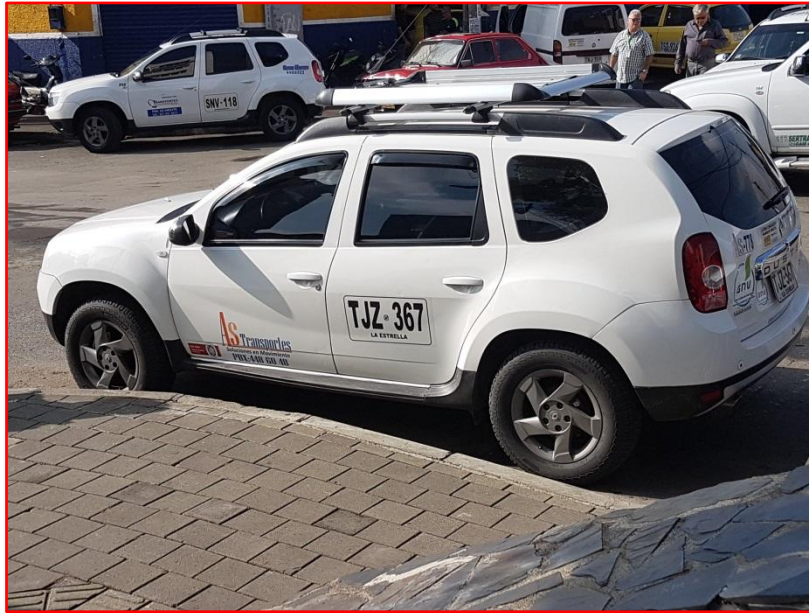
Se observa por verificación visual del incumplimiento de la cláusula tercera, Obligaciones de las partes, ítem números 3.1.19, 3.1.34 y 3.1.40, la mayoría de los vehículos no tienen los avisos de identificación del AMVA, los pocos que lo tienen están en malas condiciones, presentan daños, están quebradizos, reflejando una imagen negativa de la Entidad.

Foto 30 de abril vehículos sin logo del AMVA

Se sugiere establecer lineamientos o conceptos claros desde la supervisión, respecto de la obligatoriedad en la colocación, lugar y espacio de los avisos con el logo de la Entidad en el vehículo.

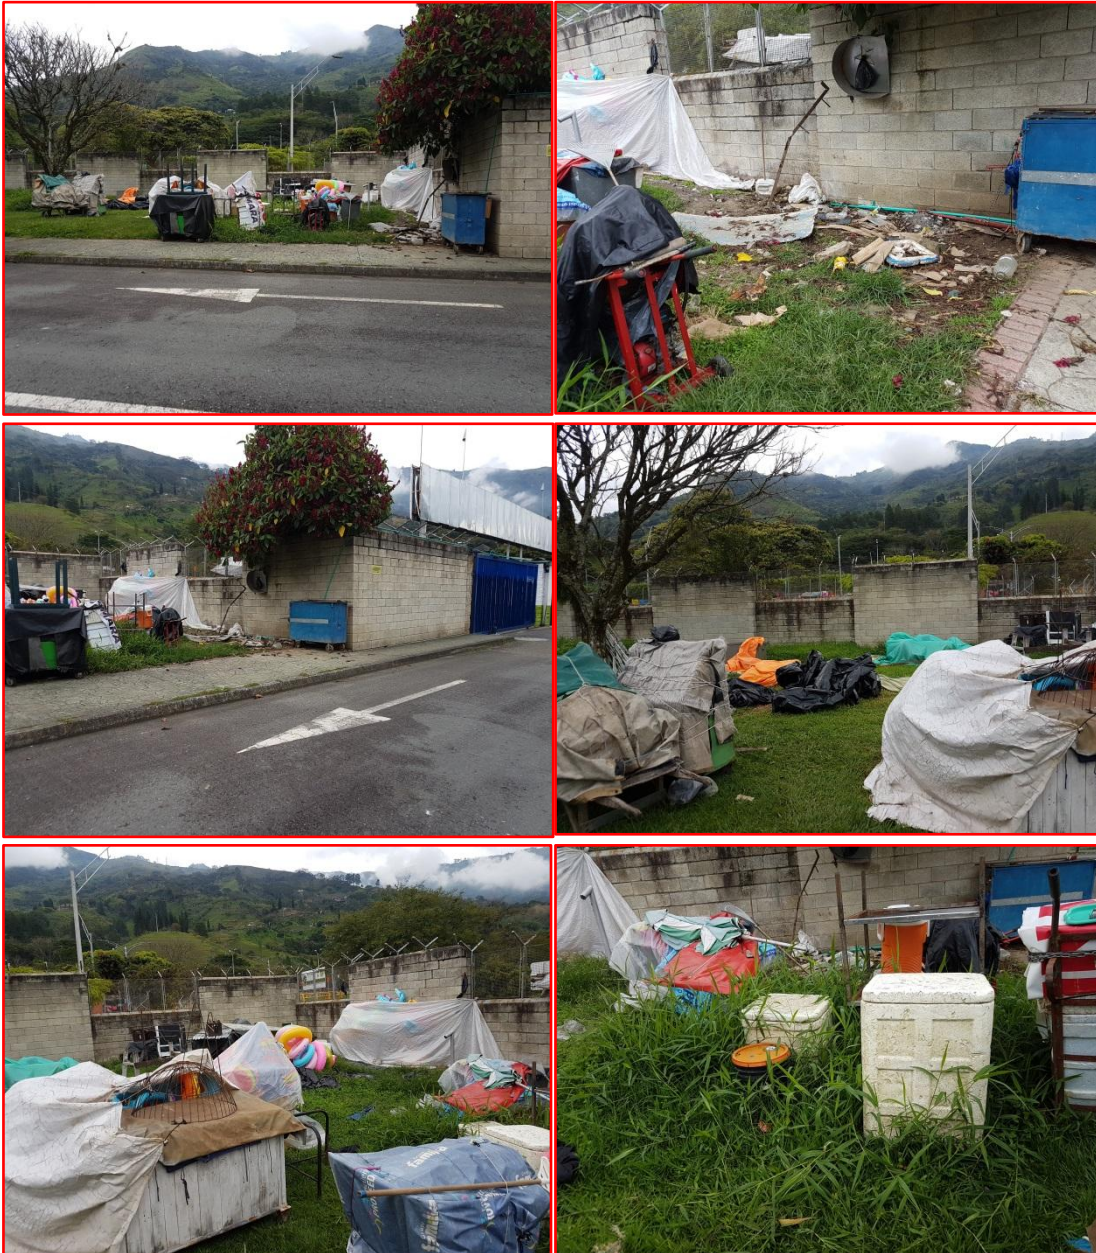
- En la entrada al parqueadero del Parque de las Aguas, al lado derecho se observa gran cantidad de basuras y elementos cubiertos con plásticos que generan un riesgo de imagen de la Entidad, además pueden presentarse riesgos de seguridad por el desconocimiento del tipo de elementos que se guarden allí.

- Es importante ordenar el lugar en la entrada al parqueadero del parque de las aguas, evitando que ocurra lo que paso con la persona de la caseta ubicada en el los parqueaderos, se sugiere su retiro, falta control.

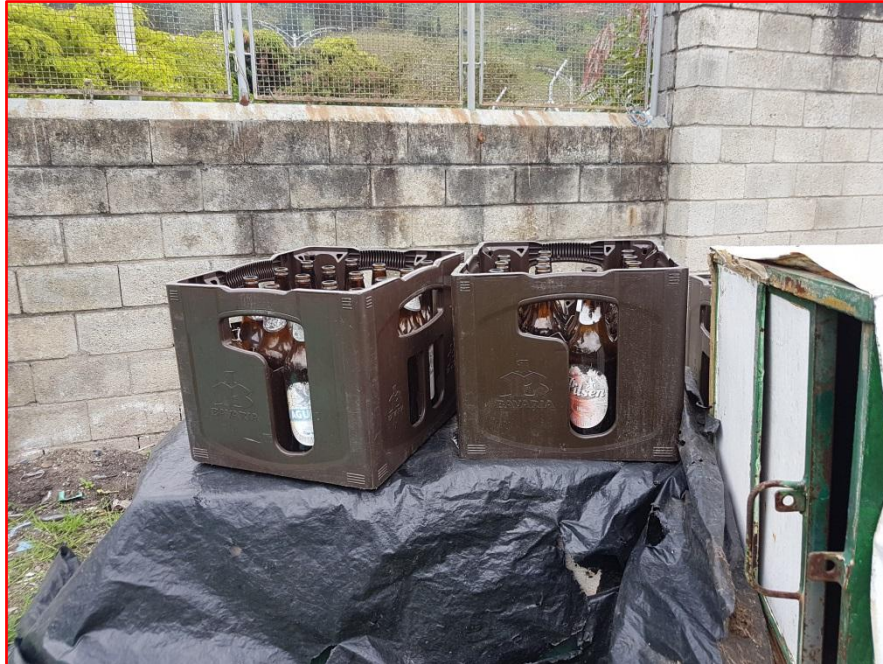
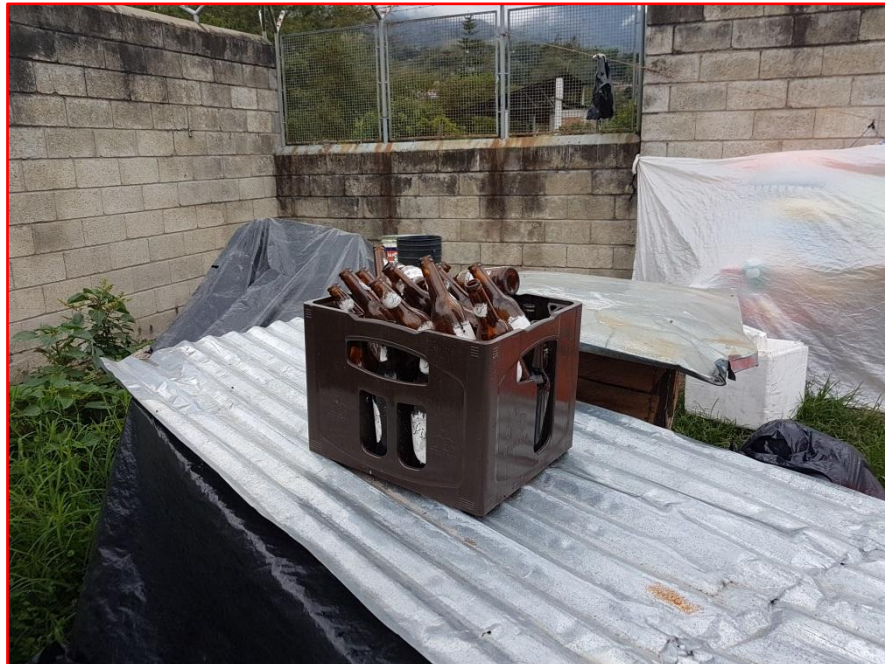
- Se observan botellas de cerveza dentro de las instalaciones del parqueadero.

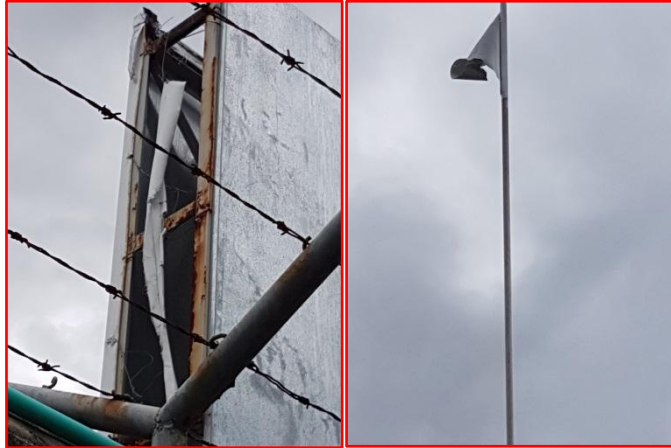
- Se observa en la entrada del parqueadero estructura con oxido y descuido en su mantenimiento, banderines en mal estado.

- Se sugiere activar brigada de aseo y limpieza al centro de acopio.
- Es importante realizar brigada de aseo, limpieza y mantenimiento de la estructura en la entrada al parque y las taquillas, puesto que se observa material vegetal creciendo en las canoas, acelerando el deterioro, gran cantidad de telarañas y animales y otros aspectos que dan mala presentación.

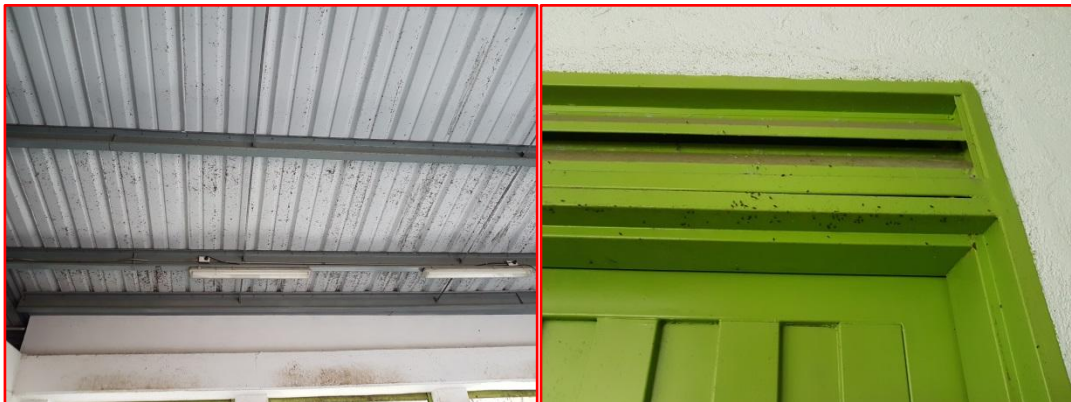
- Se observa el centro de acopio con alta suciedad y animales

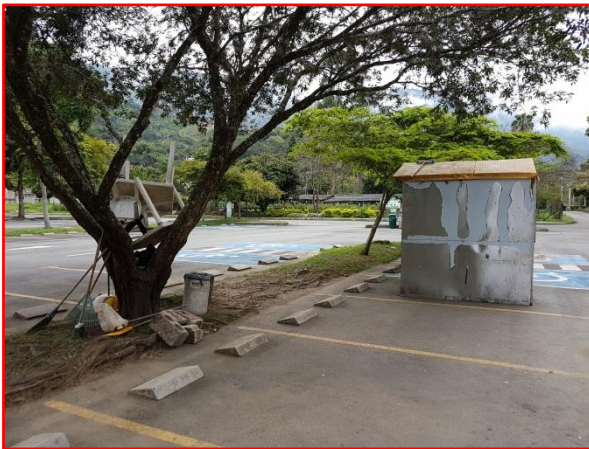
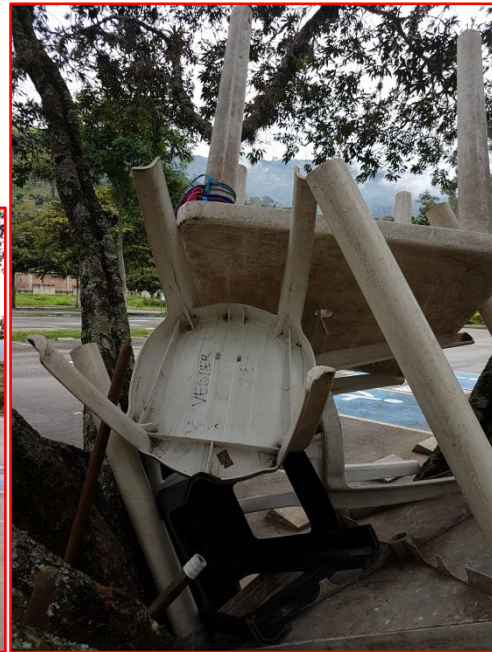
- La caseta ubicada en el parqueadero presenta desaseo, además la persona que utiliza este lugar ya ocupa más espacios, afectando el árbol con los elementos que coloca en él, se observa que utiliza una silla del parque de las aguas (foto).

- La caseta ubicada en los parqueaderos está siendo mal utilizada, debido a que están utilizando el espacio alrededor, ya no se limitan a lo autorizado, igualmente se está afectando el árbol cercano, además lo están llenando de elementos que desorganizan y afean el lugar, utiliza silla del vestier del parque (foto), falta control.

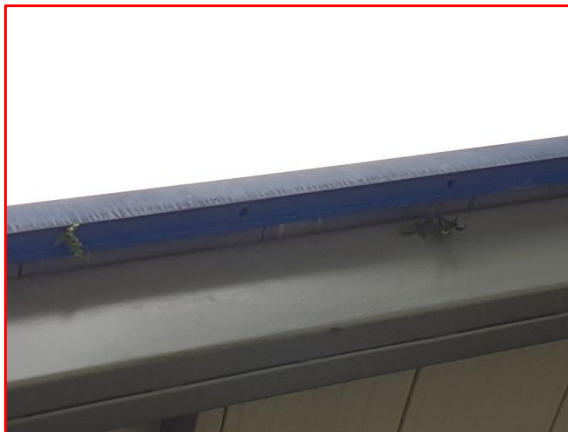
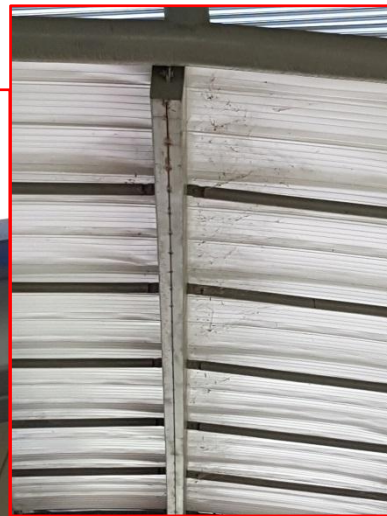
- Se observa crecimiento de material vegetal en las canoas del techo de la entrada al parque y acumulación de telarañas y suciedad lo que aumenta su deterioro.

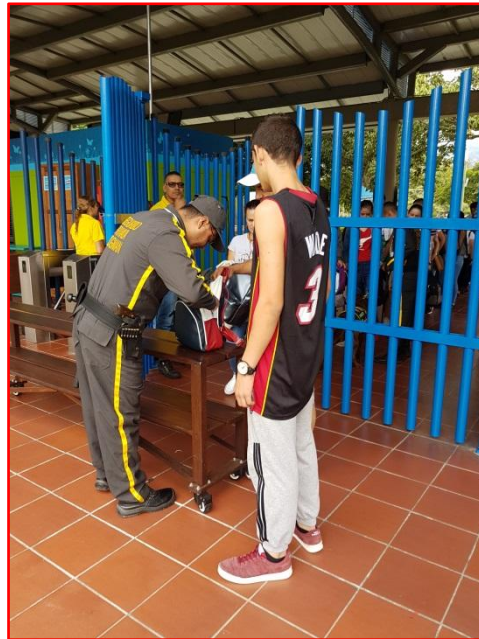
- Se observa que la vigilancia en la entrada principal no utiliza los dispositivos electrónicos (garret) en la requisita a los usuarios que ingresan, se pudo constatar con un grupo de funcionarios de la alcaldía del Municipio de Granada que ingresaron gratis.

- Es importante que el servicio de vigilancia utilice los equipos electrónicos que obliga el contrato.
- La utilización del vigilante canino debe cumplir con la norma que permite su utilización.
- Algunos activos fijos presentan alto deterioro, se sugiere realizar los cambios oportunamente para evitar materialización de riesgos, como las pipetas de oxígeno, las sombrillas de los salvavidas, unas faltan otras en muy mal estado, elementos de seguridad en las piscinas deteriorados, deterioro de avisos informativos con el mapa del parque, postes oxidados, motos eléctricas almacenadas sin uso y sin la baja.

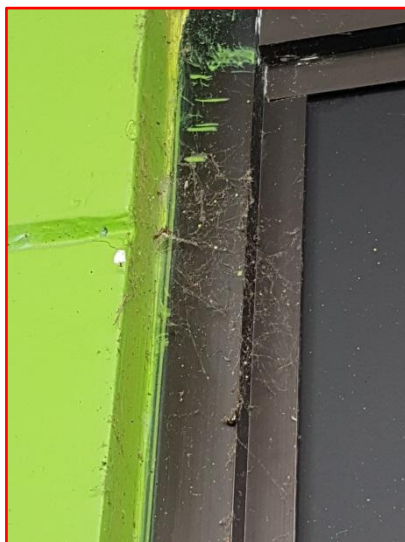
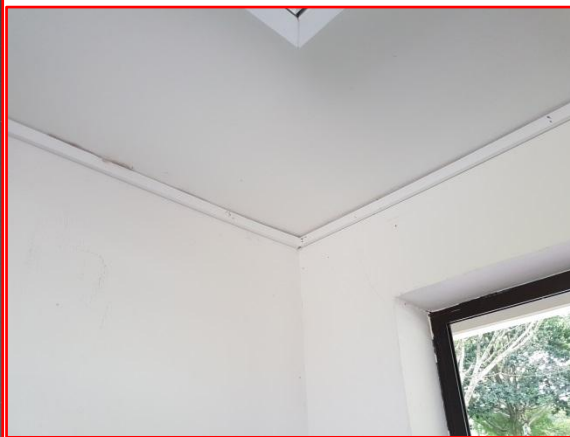
- Se observan telarañas en las puertas de las taquillas y suciedad al interior de las mismas.

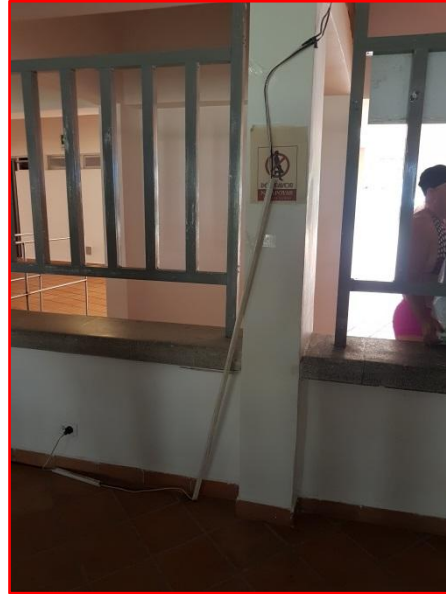
- Algunas instalaciones eléctricas no presentan el adecuado manejo, utilizan cinta transparente (daño pared) para sostenerlas.

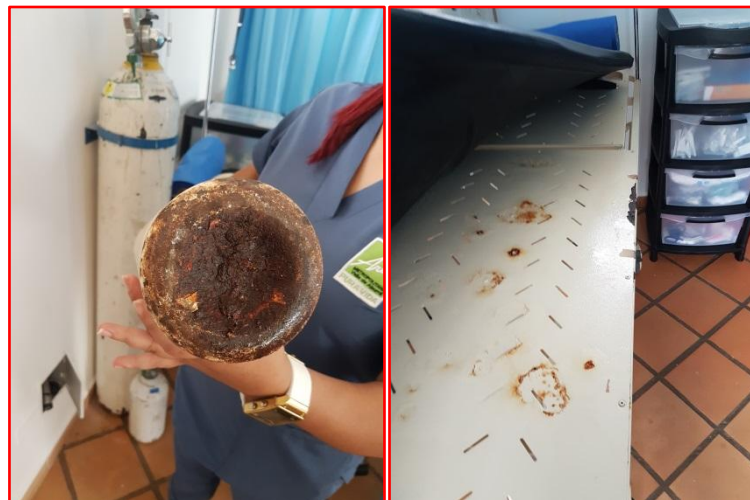
- Los cilindros de gas y camillas ubicados en el puesto de primeros auxilios, presentan alta oxidación, lo que puede generar riesgos a los pacientes y funcionarios.

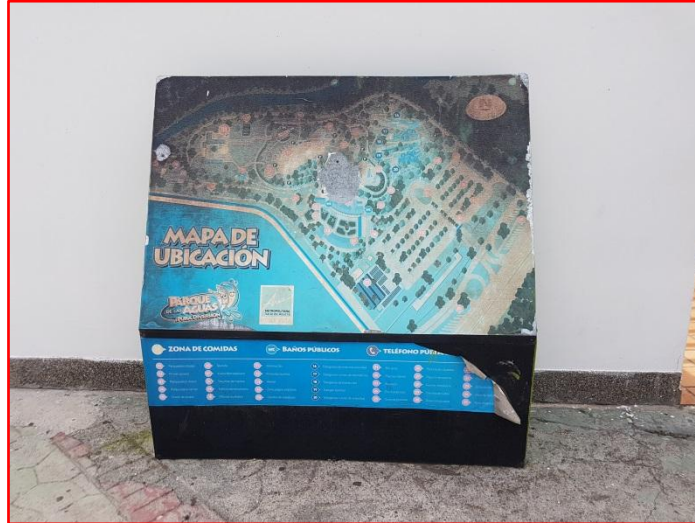
- Los muebles con información para los usuarios se encuentran en malas condiciones, generando riesgos a la imagen de la Entidad.

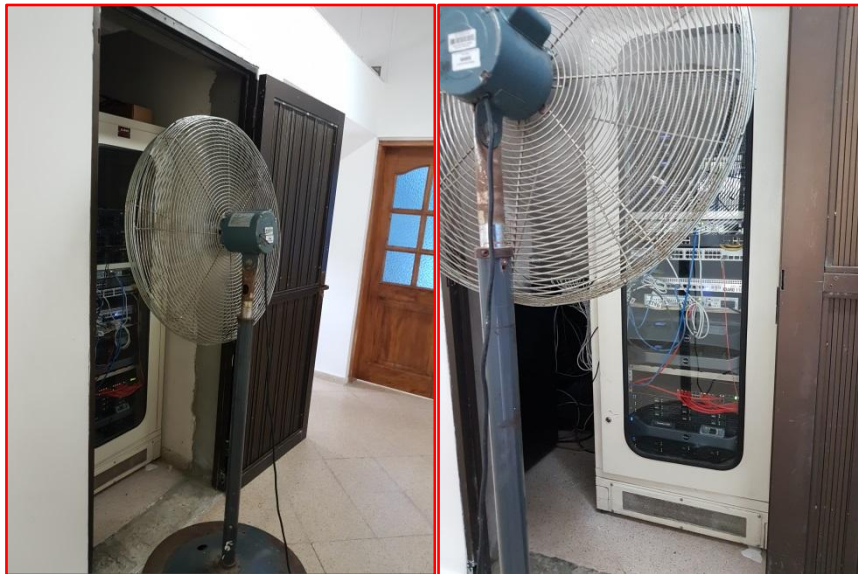
- El cuarto de equipos de sistemas del Parque de las Aguas presenta constantes daños en los sistemas de aire acondicionado, por lo que se requiere utilizar ventilador antiguo que genera alto ruido a los funcionarios vecinos, además de presentar riesgo de accidentes por su ubicación.

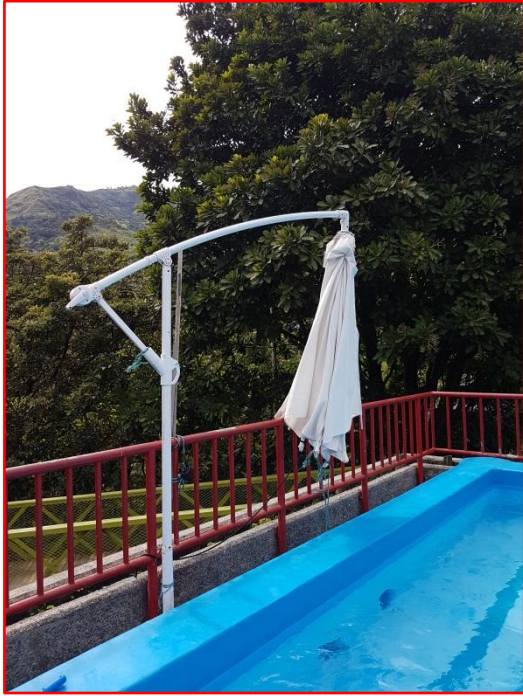
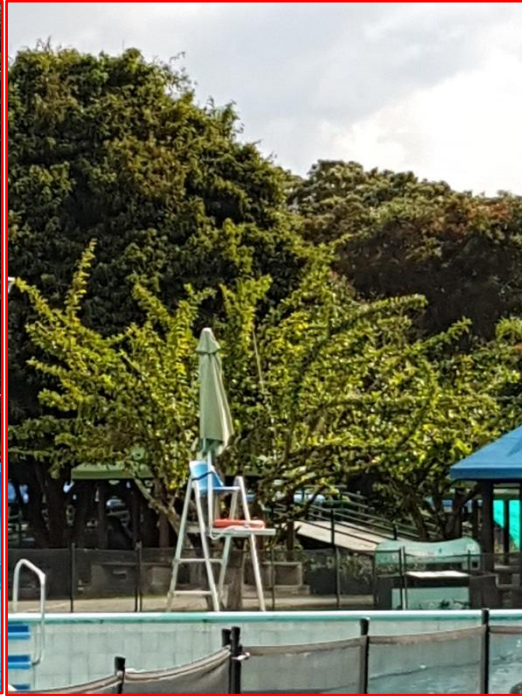
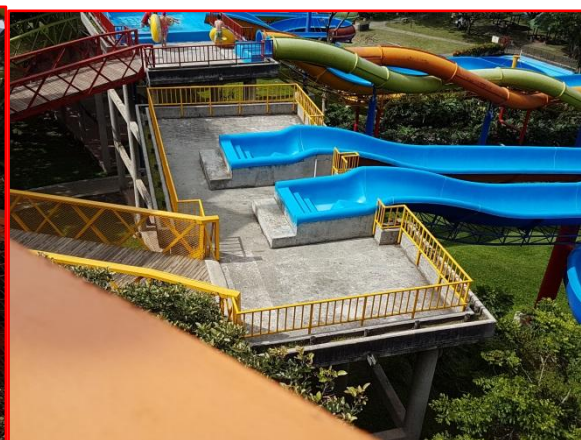
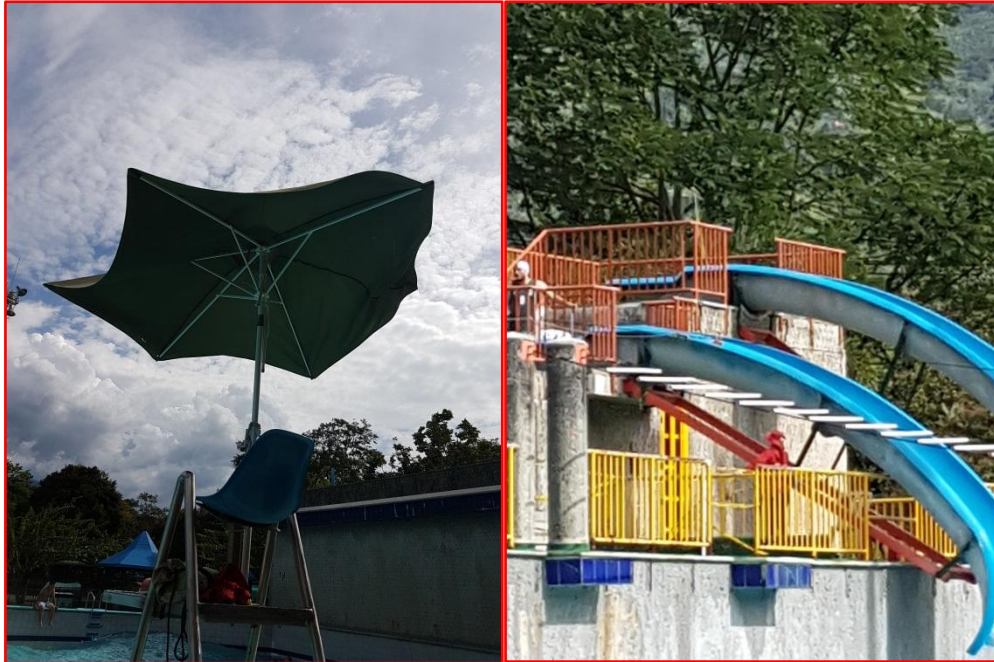
- Los salvavidas tienen regulares condiciones de trabajo en algunos de los puestos de trabajo, debido a que no tienen sombrillas para protegerlos del sol, en otros puestos está mala, lo que aumenta el riesgo laboral de accidentes o enfermedades.

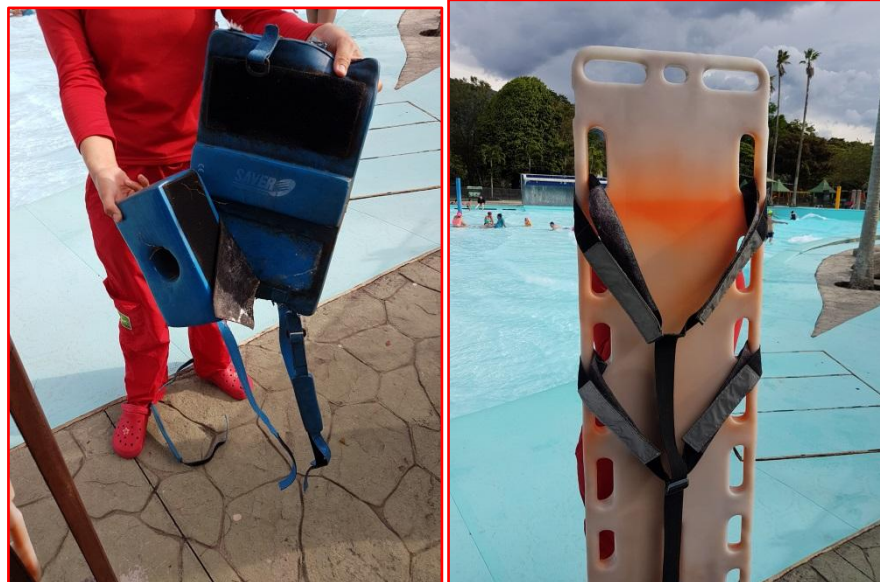
- Se observaron elementos de seguridad y protección a los usuarios de las piscinas en malas condiciones.
