Auditoría N° 4		
Fecha		
Día	Mes	Año
30	04	2018

AUDITORÍA A LA VIGILANCIA, ASEO, CAFETERIA Y TRANSPORTE AMVA

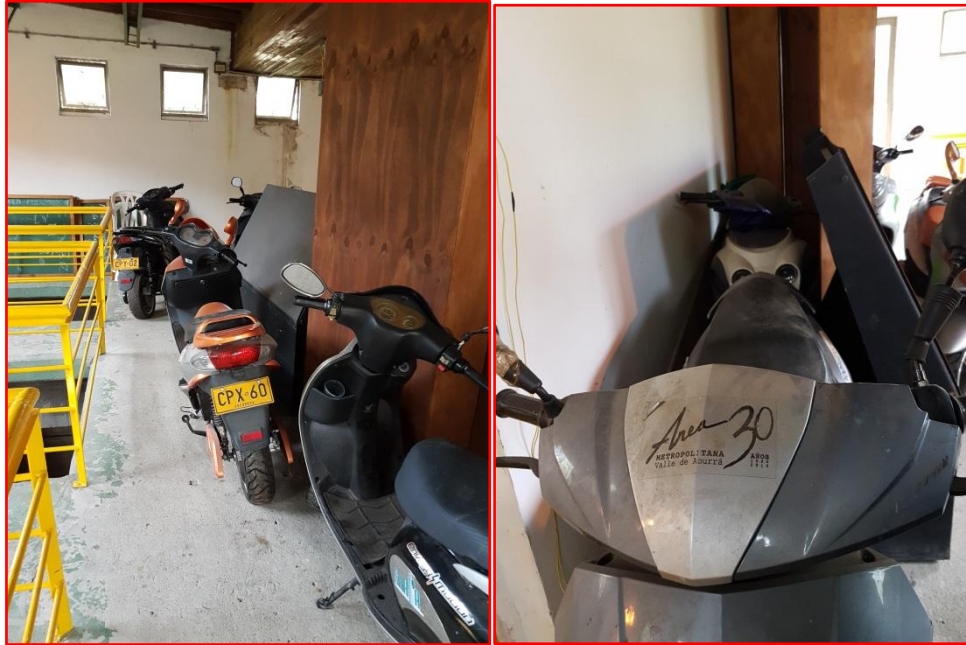
- Se observó las motos eléctricas en alto deterioro, archivadas en planta de tratamiento.

- Es importante que el servicio de vigilancia utilice los equipos electrónicos que obliga el contrato.
- La utilización del vigilante canino debe cumplir con la norma que permite su utilización.
- Algunos activos fijos presentan alto deterioro, se sugiere realizar los cambios oportunamente para evitar materialización de riesgos, como las pipetas de oxígeno, las sombrillas de los salvavidas, unas faltan otras en muy mal estado, elementos de seguridad en las piscinas deteriorados, deterioro de avisos informativos con el mapa del parque, postes oxidados, motos eléctricas almacenadas sin uso y sin la baja.

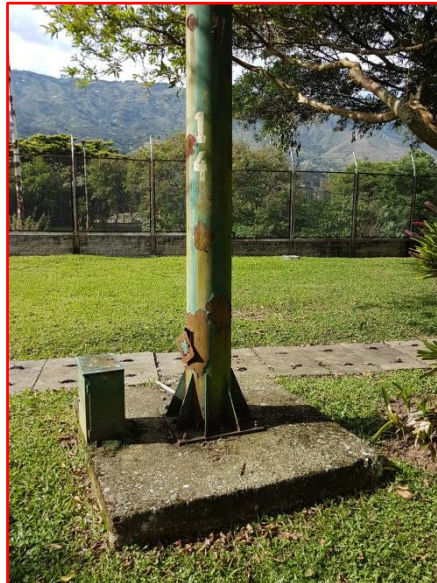
- Postes con alta oxidación
