Auditoría N°		
Fecha		
Día	Mes	Año
13	08	2015

INFORMACION GENERAL DE LA AUDITORIA EQUIPOS AMBIENTALES

Contrato Número 464 de 2014, realizado con la universidad EAFIT.

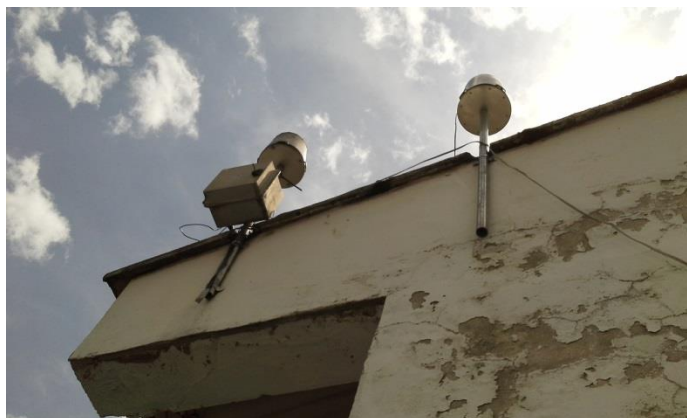
5. Estaciones 105 y 106, corresponden al parque de las tres aguas, allí se encuentran los equipos, se verifica su buen funcionamiento por medio de la aplicación del SIATA.

-Se observa una parte del equipo cubierto por maleza generando riesgo futuro de deterioro y daños o registro de información errónea.

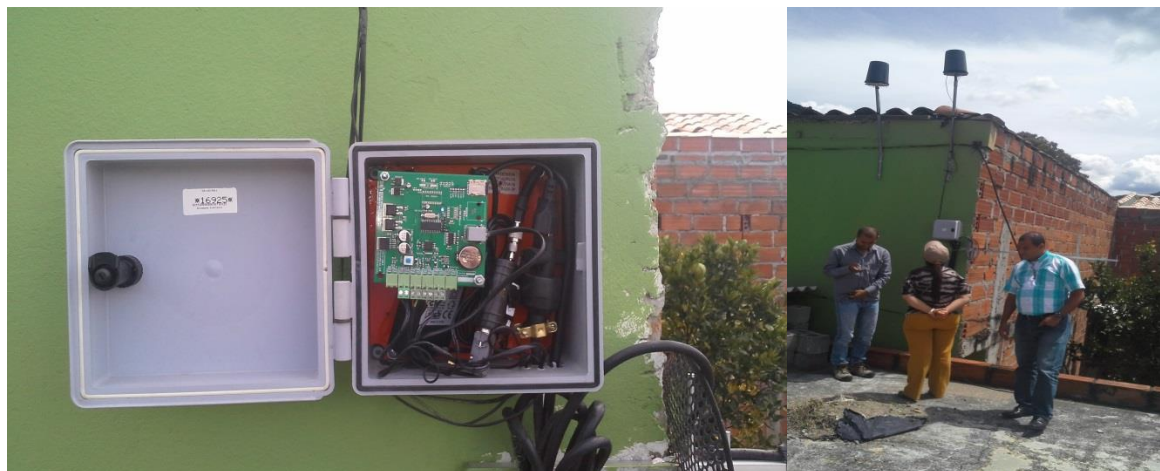
2. **Estación 31, ubicada en la Institución Educativa, Jose Manuel Sierra, se verifican los activos y se encuentran en buen estado y funcionando adecuadamente.**

-Se detectan placas de activo fijo del Municipio de Medellín, situación está que debe aclararse para determinar la propiedad del mismo.

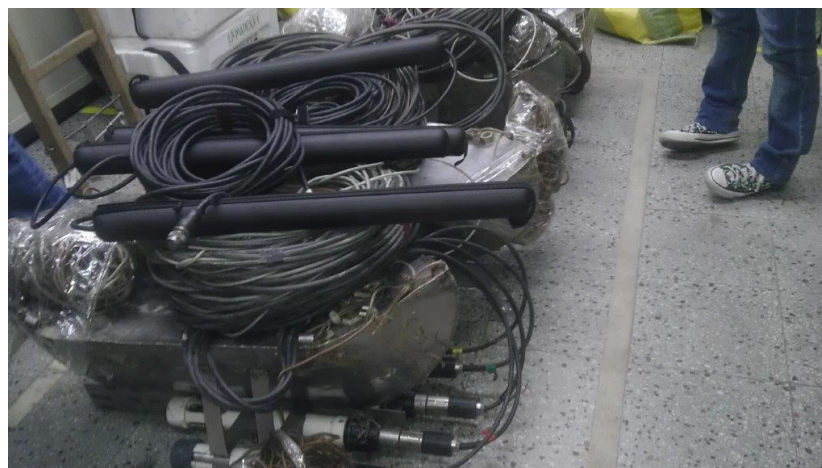
La verificación de estos equipos se llevó a cabo en la universidad de Antioquia, en la oficina de RED RIO, facultad de Ingeniería, allí se observaron los 4 botes que contienen las sondas multiparametricas y los demás equipos que los complementan, los encargados manifiestan el repotenciamiento de 3 sondas, las cuales fueron enviadas al exterior y llegaron en muy buen estado.

El estado actual de los equipos es adecuado al tiempo de uso, no se evidencian daños de equipos en el momento de realización de la auditoria y el cuidado que se les presta a estos activos es bueno, no se presentan novedades. (Fotos).

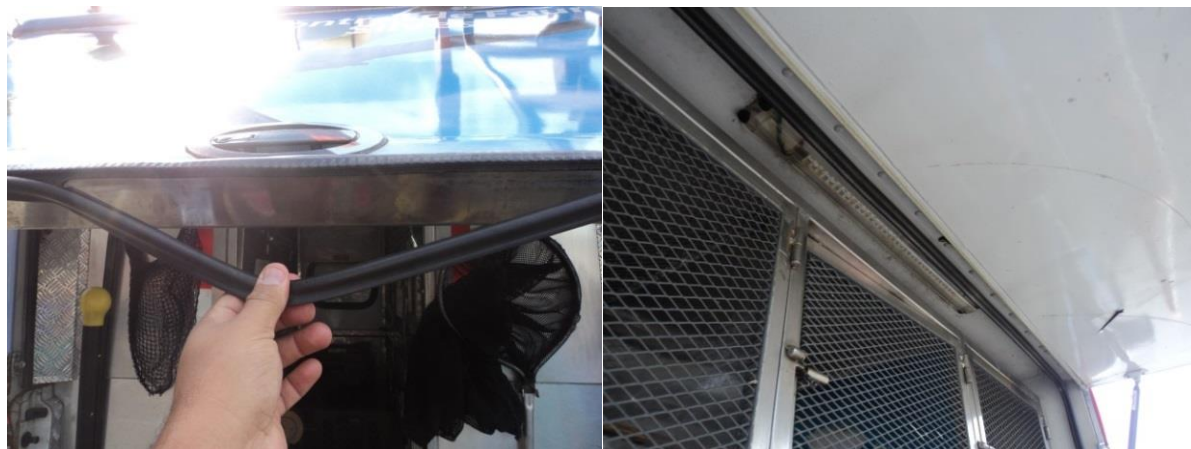
-Vehículo con placas OML 074, se observa gran cantidad de óxido en las jaulas, generando una posible infección a los animales que se transportan.

-Las chapas están malas, la claraboya no tiene la tapa, si llueve entra el agua, además los animales se pueden escapar.
