RESOLUCIÓN METROPOLITANA No. S.A.

“Por medio de la cual se autoriza el aprovechamiento de árboles aislados y se adoptan otras determinaciones”

CM5.08.14788

Mejoramiento de la calle 20 A Sur - Loma de Los Mangos
Adición 1, 2 y 3

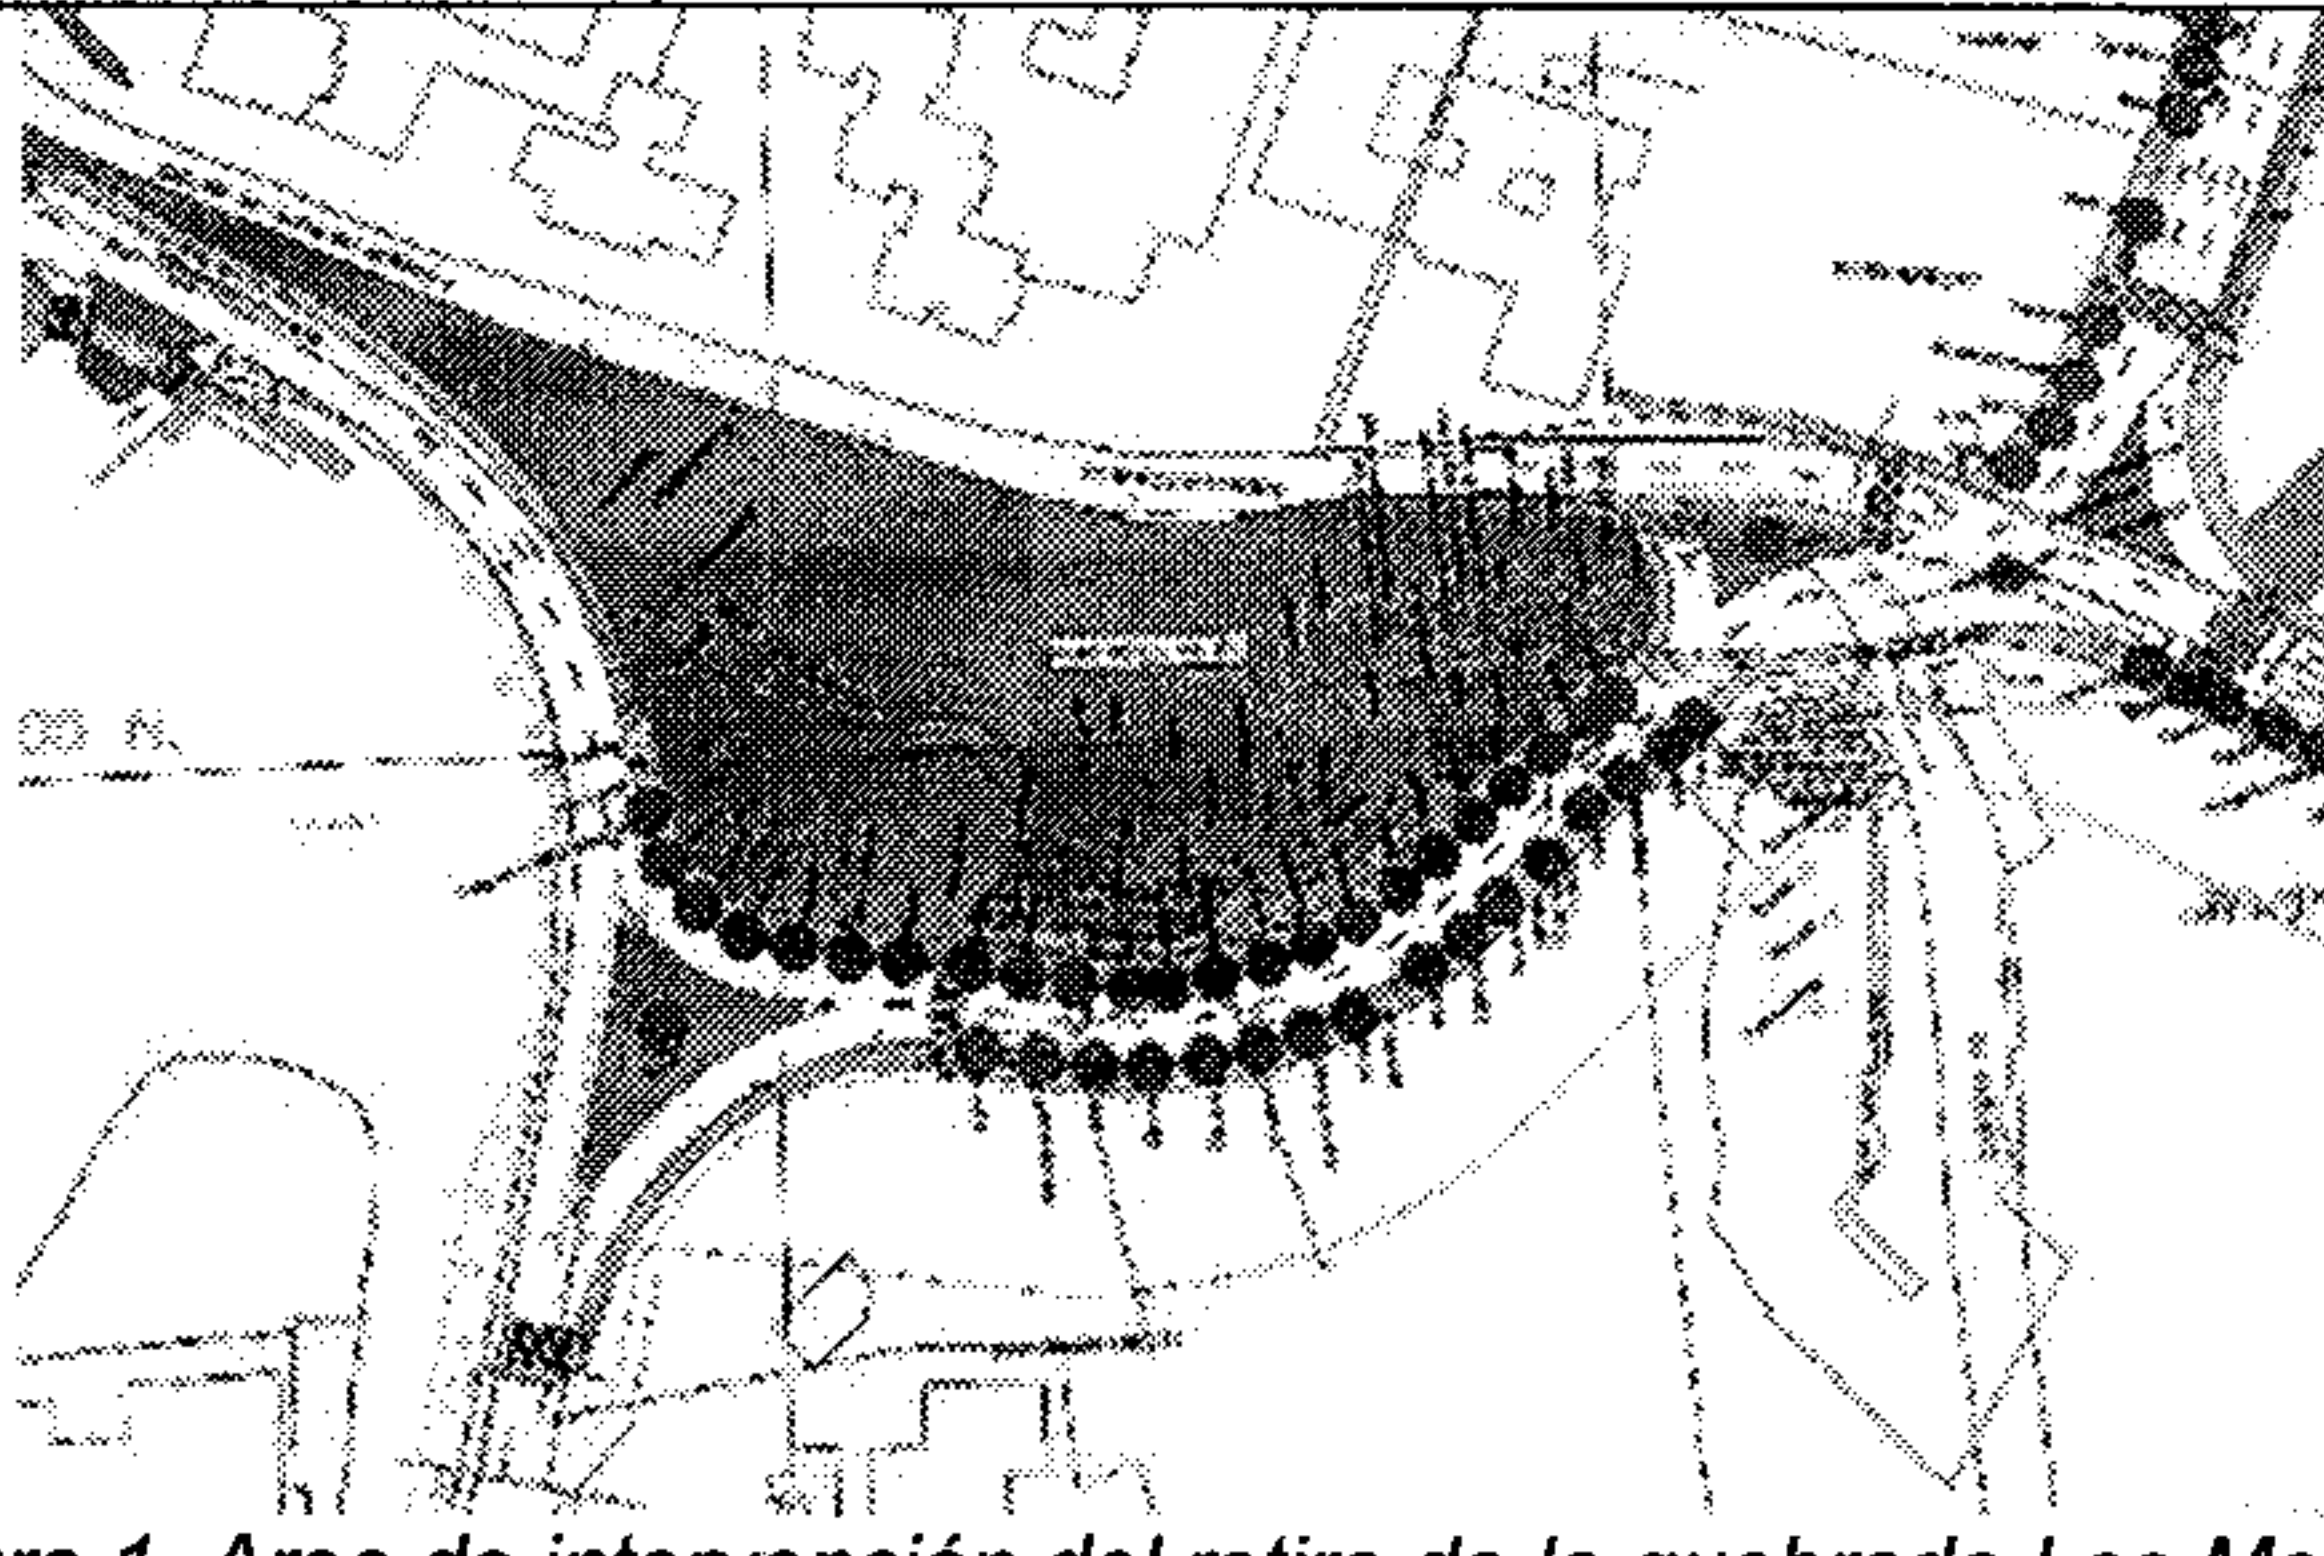
<p>Figura 1. Área de intervención del retiro de la quebrada Los Mangos</p>		
El estudio de conectividad ecológica del proyecto denominado "Mejoramiento Calle 20A sur – Loma Los Mangos", para lo cual se anexan los términos de referencia establecidos por la Entidad		Ver evaluación de la información en la Tabla 7.	
Propuesta de reposición, la cual debe estar acorde a los resultados del estudio de conectividad, en la determinación del arreglo de especies, su distribución espacial, cantidad a establecer	Se presenta el "Plan de recuperación y conservación de las zonas de retiro de la quebrada Los Mangos", en el que se incluye la "Propuesta de reposición, recuperación y conservación de las zonas verdes generadas por la obra "Mejoramiento de la Calle 20ASur – Loma Los Mangos" integrando la zona de retiro de la quebrada "Los Mangos". El plan de reposición a establecer, incluye área de influencia directa del proyecto	La propuesta de reposición está conformada por ciento cuarenta y seis (146) individuos Arbóreos, pertenecientes a cincuenta y nueve (59) especies forestales (ver Tabla 2), las cuales se consideran adecuadas para conformar el plan de reposición. Se establece como criterios para la selección el origen (nativas), la importancia ecológica, la atracción para la fauna silvestre y la recuperación y conservación de áreas de retiro de quebrada. Se presenta la ubicación de cada uno de los individuos a establecer en georreferenciación cartográfica de	Si

Requerimientos	Respuesta	Análisis	Cumple Si/No/parcial
Plano detallado con las obras a realizarse en el área de protección de la quebrada Los Mangos, en el que se identifique el retiro y las áreas a no intervenir	Se allega plano que contiene: Plan de reposición Tramo Los Mangos, en escala 1:700 de marzo de 2018 y Secciones transversales de la zona de retiro de la quebrada Los Mangos en escala 1:200	Se presenta la zona de intervención de la quebrada los mangos entre la transversal intermedia y carrera 26 (ver figura 1), en la que se construirá un muro de contención en pilotes, con una longitud de 54m y altura que varía de 1,60 - 2,30 y 2,30 a 3,00m, con la finalidad de garantizar la estabilidad de las rasantes con respecto a la vía a construir y en su mayor proporción al cauce que se encuentra ubicado detrás de este. Así mismo, se identifican las áreas a intervenir y esquematiza la propuesta de recuperación del área afectada por la construcción del muro de contención.	Si

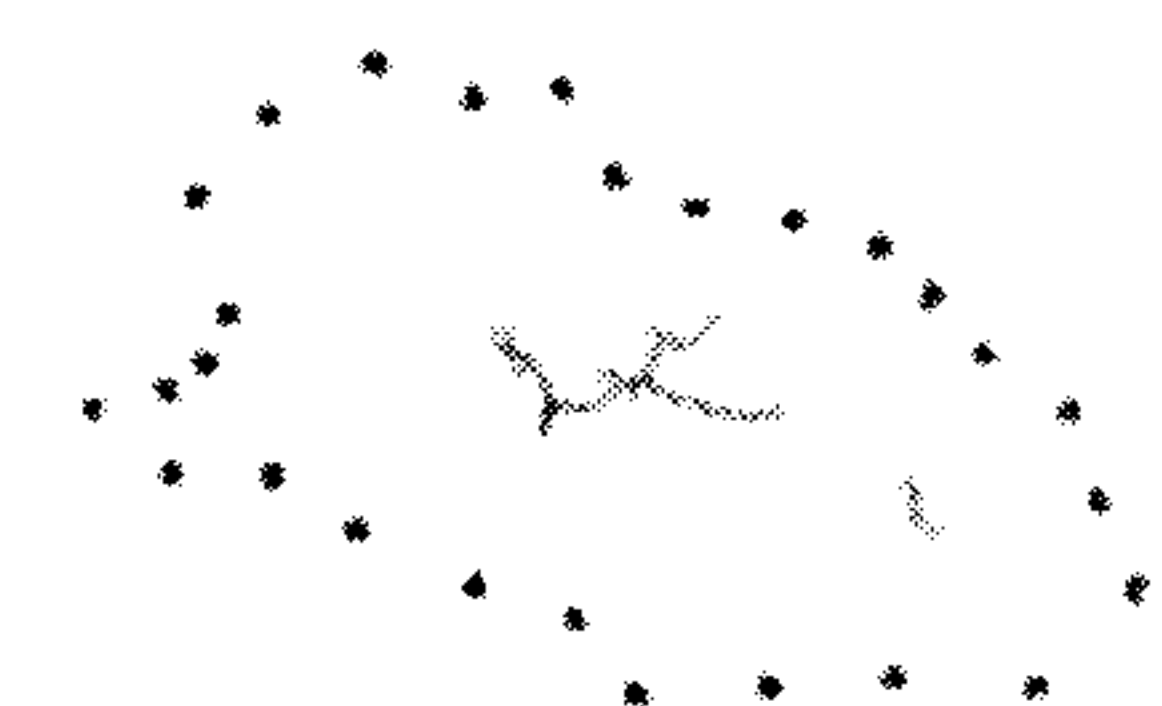
<p>3. Método utilizado para la elaboración del estudio de conectividad y calidad de las variables utilizadas</p>	<p>Se observa en el estudio que se utilizó tanto el método geográfico como el matemático, probando con el primero, lo obtenido con el segundo.</p> <p>Con el primero se trabajó por dos (2) métodos, el primero con las herramientas costdistance, costdirection, teniendo claridad de los puntos de inicio y destino sobre una matriz de fricción o raster de barrera, para la determinación de la ruta de mínimo costo, basado en las variables, construcciones, vías, lotes, drenajes, índices de vegetación, modelos de idoneidad de hábitat expresando tendencias del modelo de nicho, valores de impedancia y polígonos, y esta última con las subdivisiones de enlace, fragmento y nodo.</p> <p>El segundo utilizando los índices Probabilidad de coincidencia del paisaje (LCP), Índice integral de conectividad (IIC), Probabilidad de conectividad (PC), Afectación de la conectividad (dPC_k) y de las probabilidades de dispersión (dIIC_k) empleando el software Conefor 2.6, para luego utilizar el modelo de nicho de la ardilla, y abordando el aspecto funcional de la conectividad se elaboró un análisis que buscó identificar núcleos, rutas y áreas críticas para la conectividad dentro del AI, empleando las herramientas "Circuitscape" y "Linkage Mapper", empleando, para construir la matriz de resistencia de hábitat, la calificación por permeabilidad del mapa de coberturas del POMCA del río Aburrá, de la vegetación afectada (tala, trasplantes, permanencia), de las macrorredes del PMEPUVU del Área Metropolitana del Valle de Aburrá, de los elementos ubicados en el área de estudio tales como los lotes privados, de las vías, de las construcciones y de los drenajes, presentes en la zona.</p> <p>Con los anteriores dos (2) métodos geográficos, se logró probar con alto grado de acierto lo obtenido con la metodología matemática, respecto a los polígonos y a las rutas de conexión</p>	<p>ok</p>	<p>Con la utilización del método matemático basado en los valores de impedancia, se logra determinar tanto el área de influencia indirecta - AI como los elementos de microrred que por otros métodos sería mucho más complicado.</p> <p>Como lo muestra la figura presentada más adelante, se observan los puntos de máximas impedancias para determinar el AI y sus flujos hacia los elementos de la microrred, lo cual está acorde con lo que se muestra en los mapas de idoneidad de hábitat y modelo de nicho presentados.</p>

<p>Al revisar las dos (2) metodologías utilizadas, si bien, no dieron iguales las rutas de conexión, si es claro que tanto con el método geográfico, como con los raster de idoneidad de hábitat, se pudo determinar la zona por donde hay menor barrera para pasar de una celda a otra, y esa zona efectivamente corresponde a aquella por donde discurren los polígonos de la microrred, probándose que efectivamente lo logrado con el método matemático es correcto.</p>

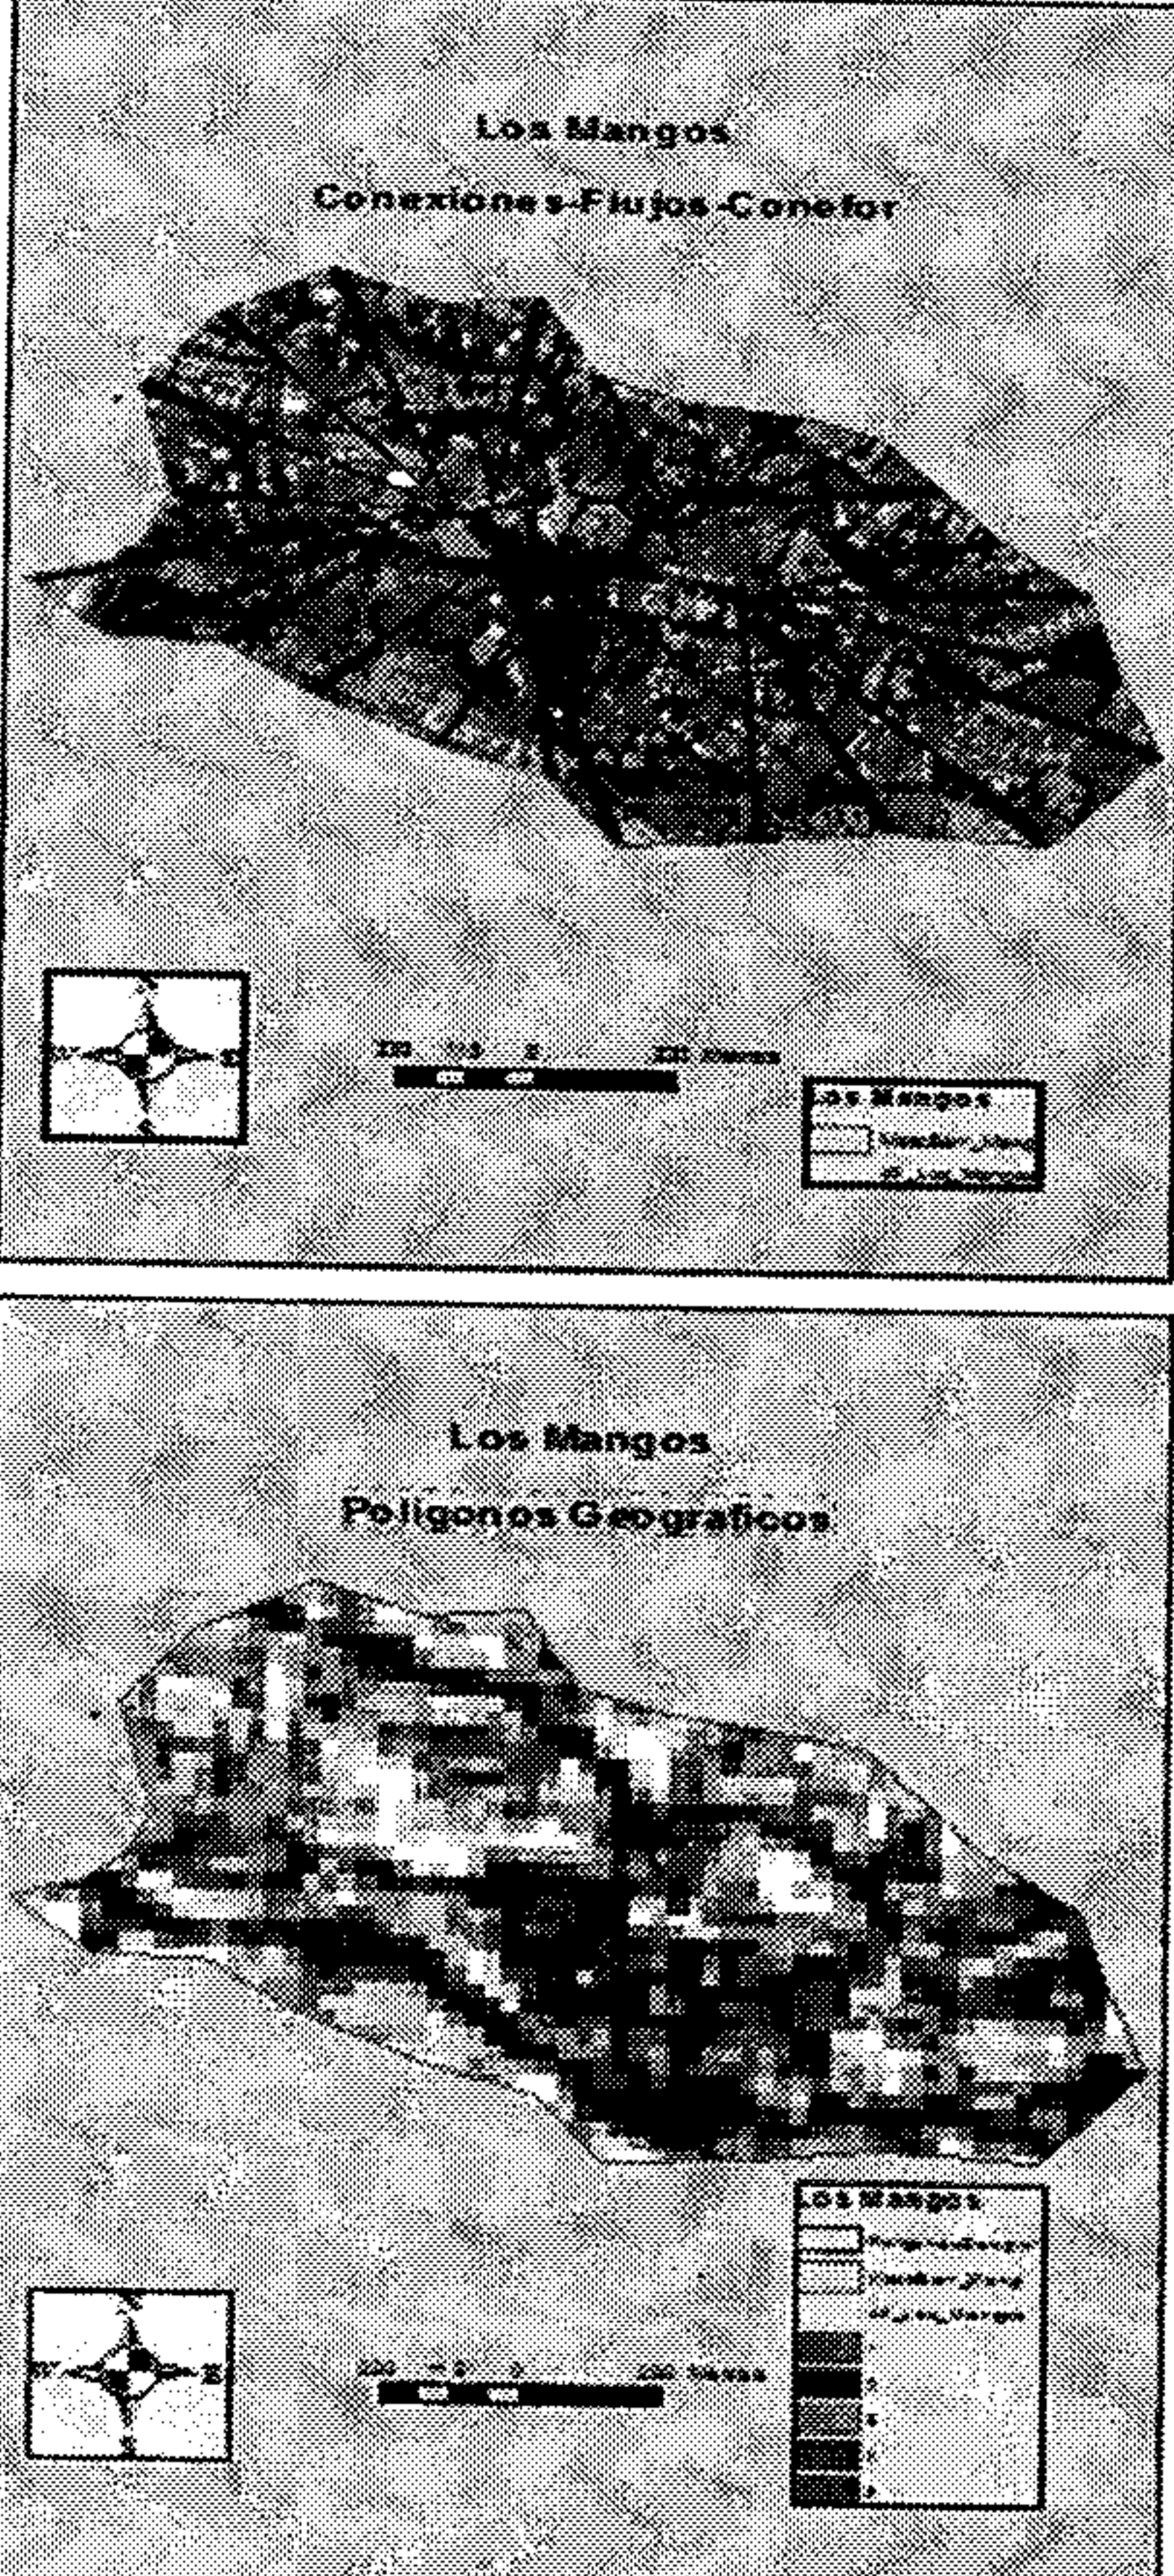
Puntos a desarrollar	Desarrollo del trabajo y entregables obtenidas, tal como se observa:	Verificación	Observaciones

<p>Con la utilización del método matemático basado en las impedancias, cuyos datos se presentan en el archivo llamado "PtoSalto_Heteroeasticidad_MateriaPrima", en el cual se manejan muchas variables; se logró determinar con alta precisión los elementos de microrred.</p> <p>Con el script de rutas de menor costo (RMC) y apoyados en la utilización de las variables idoneidad de hábitat expresado como modelo de nicho, e índice de vegetación NDVI, la precisión tanto en la ubicación de los polígonos o elementos de microrred, basada en las zonas de menor impedancia, así como el área de influencia indirecta (All) basada en las zonas en las que las impedancias son mayores, aumento considerablemente, pudiéndose comprobar lo obtenido con los métodos matemáticos.</p>		<p>En la siguiente imagen se puede observar, que efectivamente los polígonos de microrred obtenidos por el método matemático, corresponden muy exactamente con las zonas o polígonos raster que producen a partir de los métodos geográficos.</p>

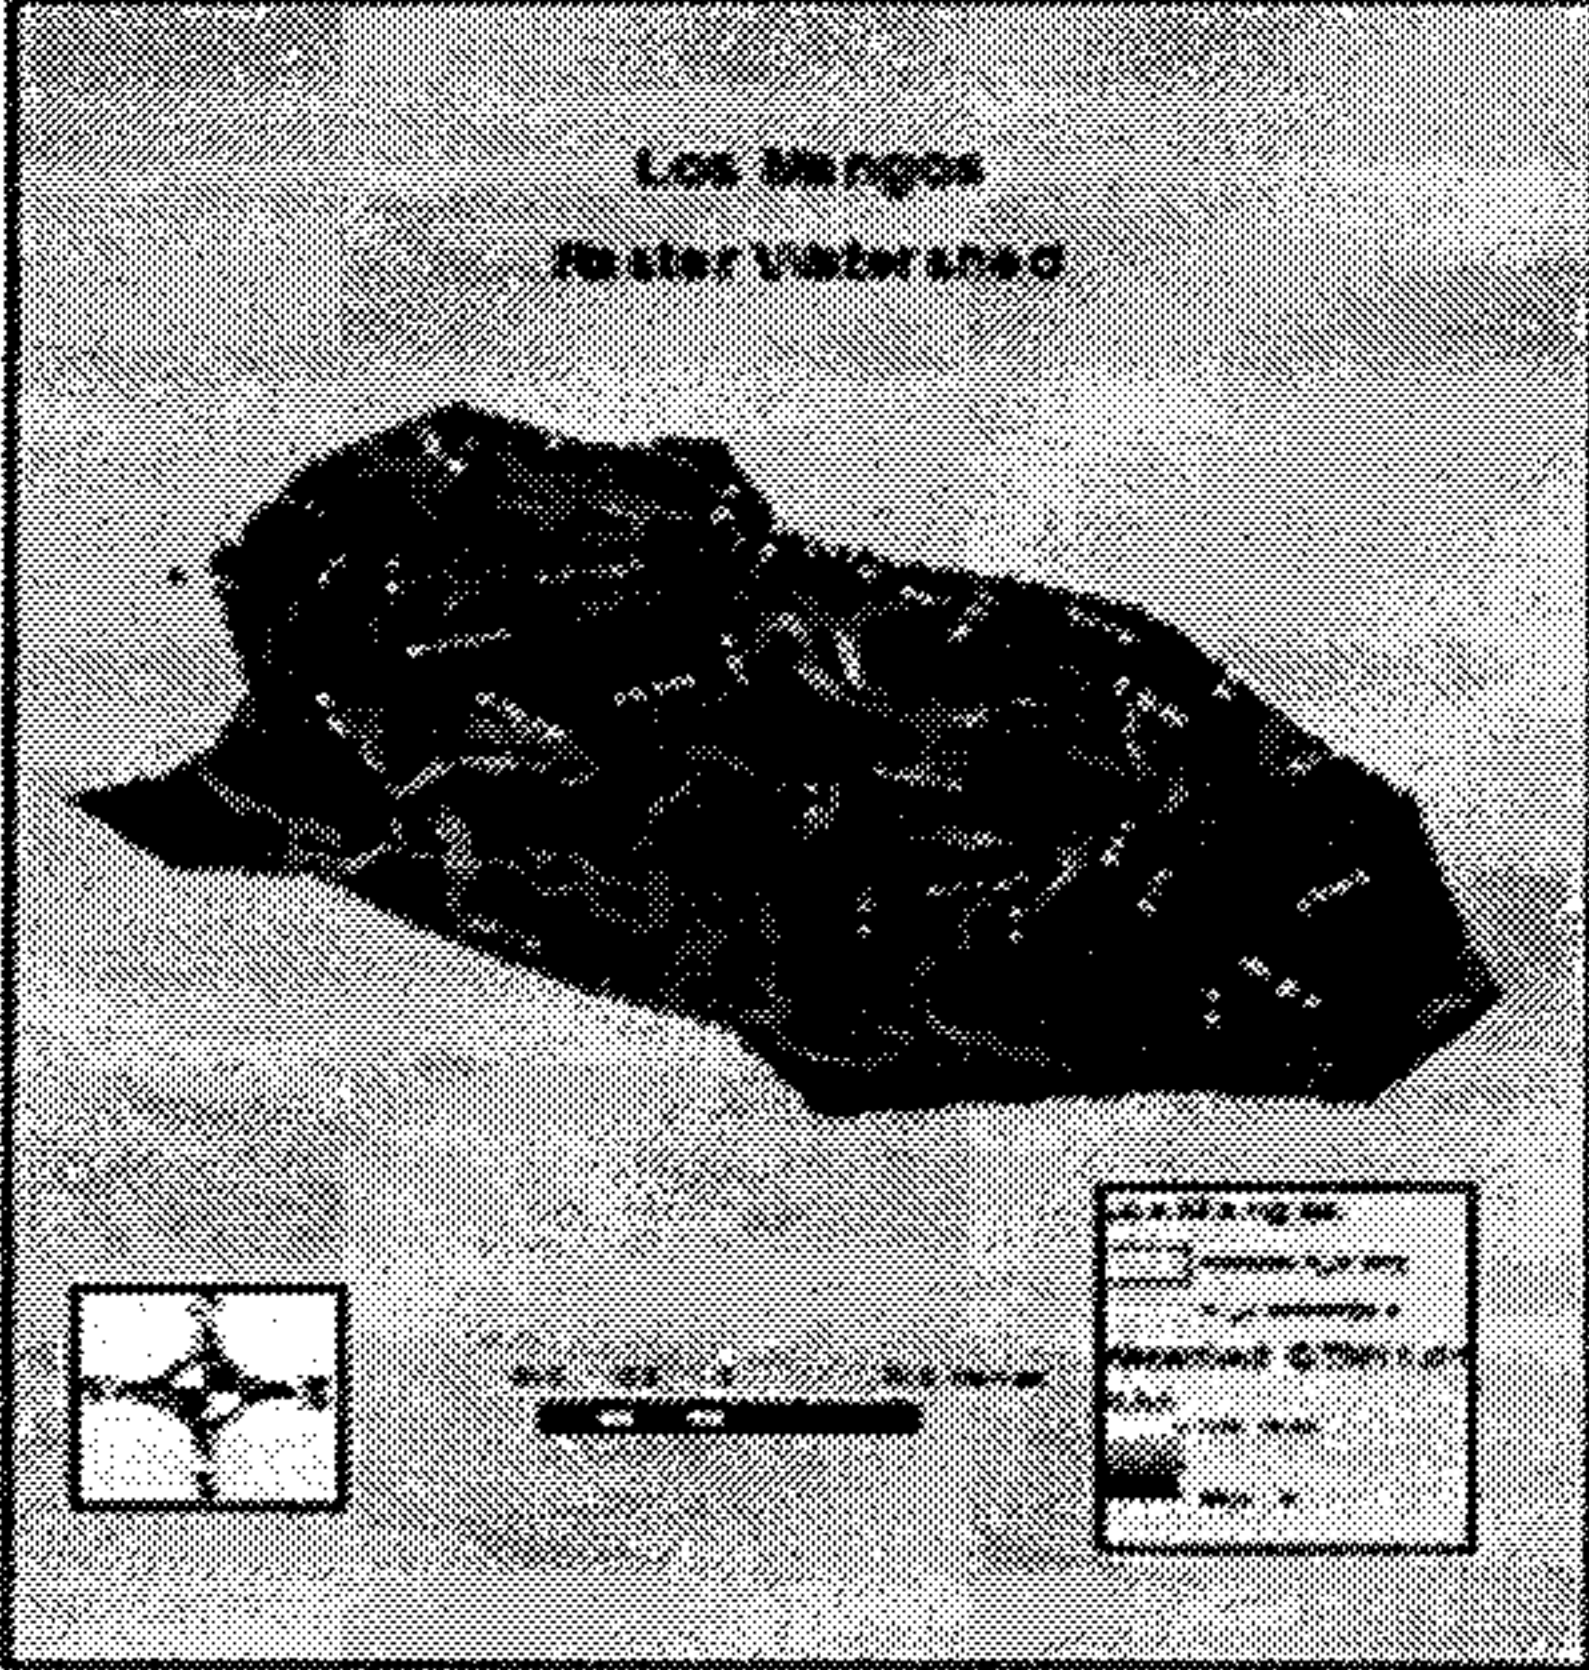
Puntos a desarrollar	Desarrollo del trabajo y entregables	Verificación	Observaciones
	<p>en zonas de máxima impedancia.</p> <p>El All obtenida por los dos (2) métodos, es muy similar, observándose que el All encontrada discurre por las zonas de máximas impedancias hacia la zona de influencia directa correspondiente al proyecto propiamente dicho, tal como lo muestran con la siguiente imagen.</p>

<p>La forma de comprobar la ubicación del All lograda geográficamente, se muestra a partir de la información obtenida desde el procesamiento de los datos y consignada en el archivo exportado a formato csv de Excel, y que se presenta como "PtoSalto_Heteroeasticidad_MateriaPrima", el cual fue utilizado para hallar las diferentes impedancias, entre las cuales se tuvieron en cuenta aquellas con mayor valor y con las que se logró determinar el área de influencia indirecta (All), tal como lo expresan en este informe, objeto de análisis, en el que se trabajaron las siguientes variables: Impedancia, Epsilon permitido del punto centroide, Ubicación del linderó formado por el punto centroide en grados, Distancia del linderó al punto centroide, Calificación % cambios a nivel corológico en el área del elemento de red, Distancia a drenajes, Distancias a vías, presencia de animales inventariados (muestreo), Delta Y, Delta Z, Delta M, Cambios topológicos en los perfiles del paisaje, Calificación % cambios topológicos, Diversidad α, Diversidad Y, Diversidad β, Distancia al árbol a intervenir, Distancia mínima de conectividad, Numero de árboles dominantes, y con las cuales obtienen las máximas impedancias concentradas en unos puntos, tal como se muestran en la siguiente imagen:</p>		<p>proceso de generalization lograron la ubicación de los vértices, es muy acertada e indudablemente permiten la definición clara de la zona por donde discurre la llamada All del proyecto.</p>

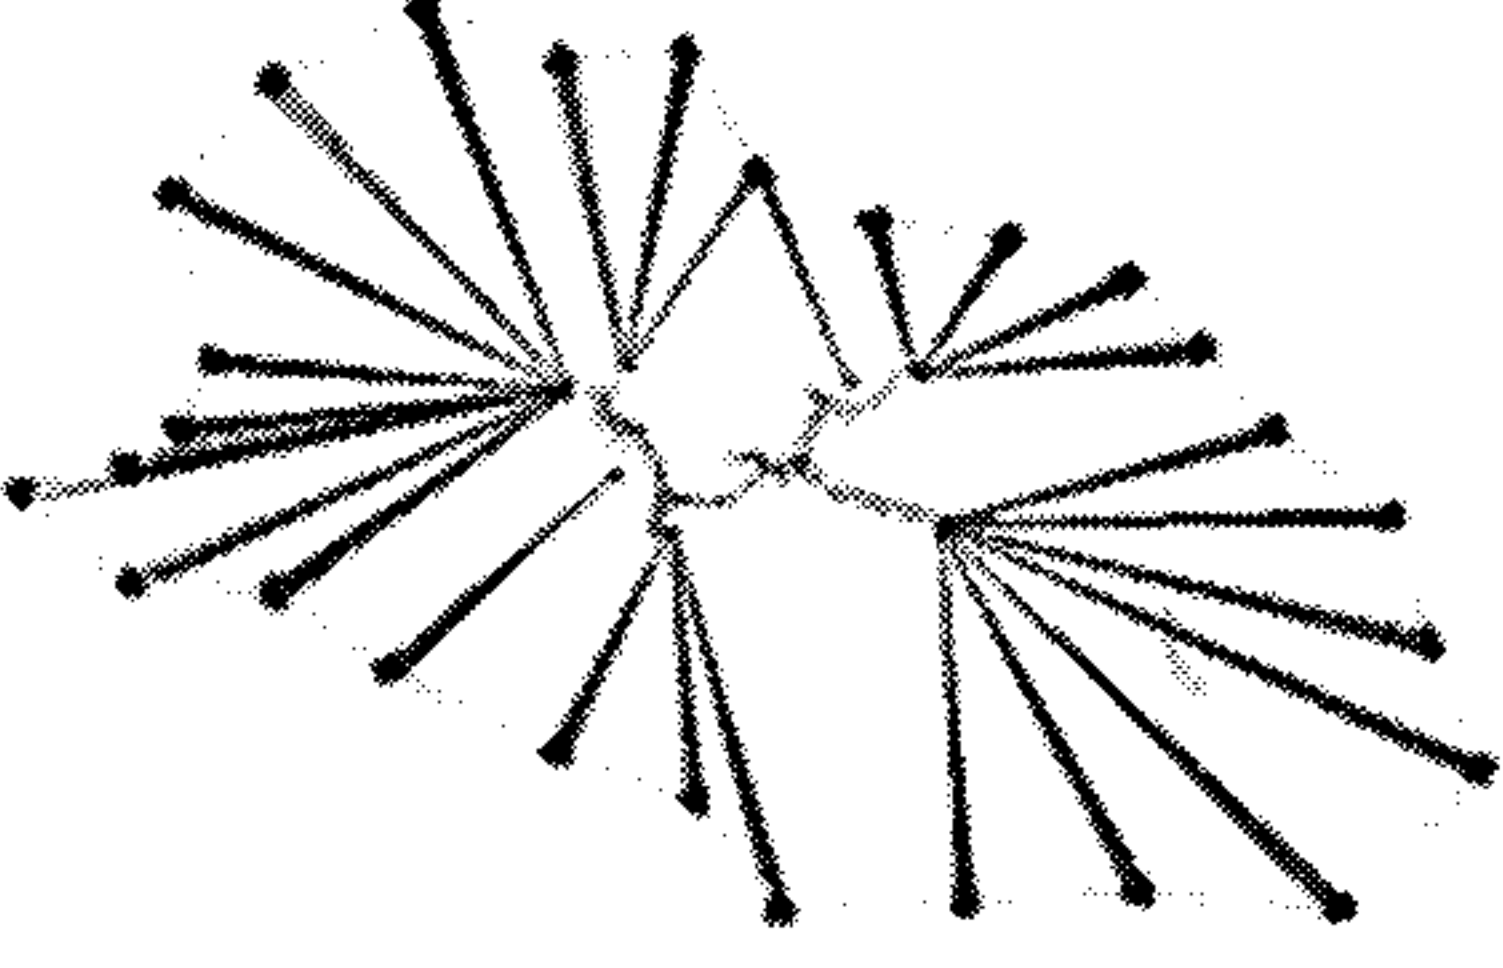
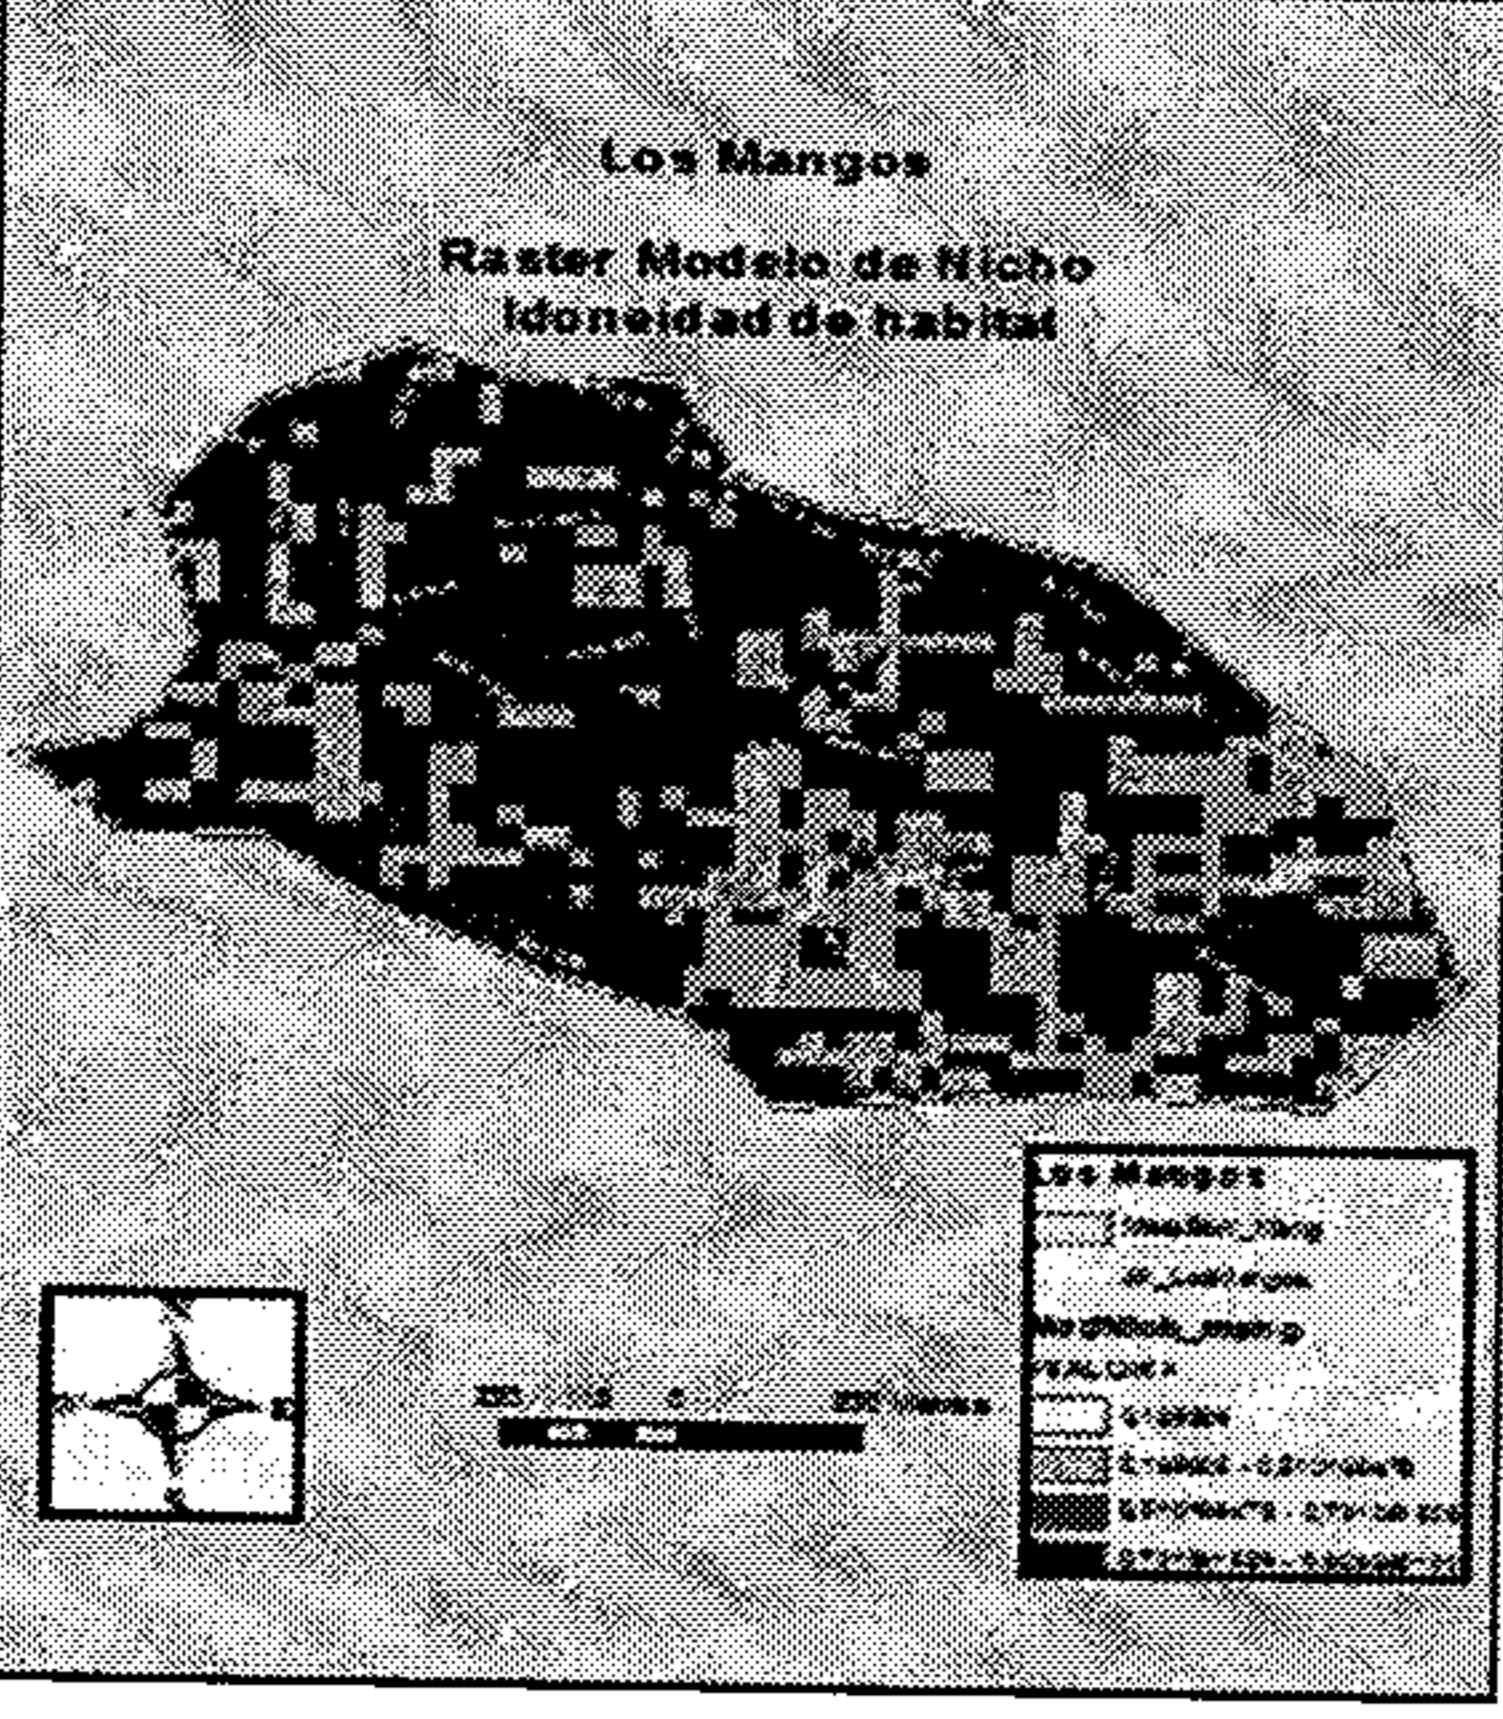
<p>5. Cálculo de los polígonos de microrred como zonas de mínima impedancia</p>	<p>Como lo expresan en el texto, una vez calculada el AI, es posible y válido realizar el estudio de conectividad, con la certeza de que los resultados arrojados en él, son estadísticamente confiables para dicha área.</p> <p>La información presentada como "PtoSalto_Heteroeasticidad_MateriaPrima", con la que se logró determinar las zonas de mínimas impedancias, donde discurren los polígonos de la microrred, es acertada, ya que al observar los mapas de modelo de nicho basados en el de idoneidad de hábitat, y el de índice de vegetación NDVI, a nivel de ubicación existen coincidencias muy importantes.</p> <p>En las zonas donde es más probable que haya presencia del objeto de conservación, es donde, a nivel de modelo de nicho, el valor es cercano a cero (0), y donde, según la reflectancia de la luz, existe una alta presencia de las coberturas verdes, tal como se observa en las siguientes figuras.</p>

<p>ok</p>	<p>Como se presenta en el estudio que se está evaluando, la ubicación de los polígonos o elementos de microrred (componente corológico) es muy precisa, ya que cada polígono, presenta sus vértices que lo enmarcan y los centroides que lo anclan, lo que permite que cada uno, sea un potencial espacio, con un alto porcentaje de ocurrencia debido a la poca resistencia al movimiento que allí se presenta, convirtiéndolos en hábitat para la ardilla.</p> <p>A continuación se muestran dos (2) figuras. En la primera se observan los vértices y centroides de los polígonos conformantes de la microrred, y en la segunda, ubicados en las zonas más oscuras del raster, las que precisamente corresponden a las de menor impedancia, lo cual está acorde con lo que se presenta en este estudio, referente a las zonas caracterizadas por el modelo de nicho o zonas de idoneidad de hábitat y las definidas de acuerdo al índice de vegetación normalizado.</p>

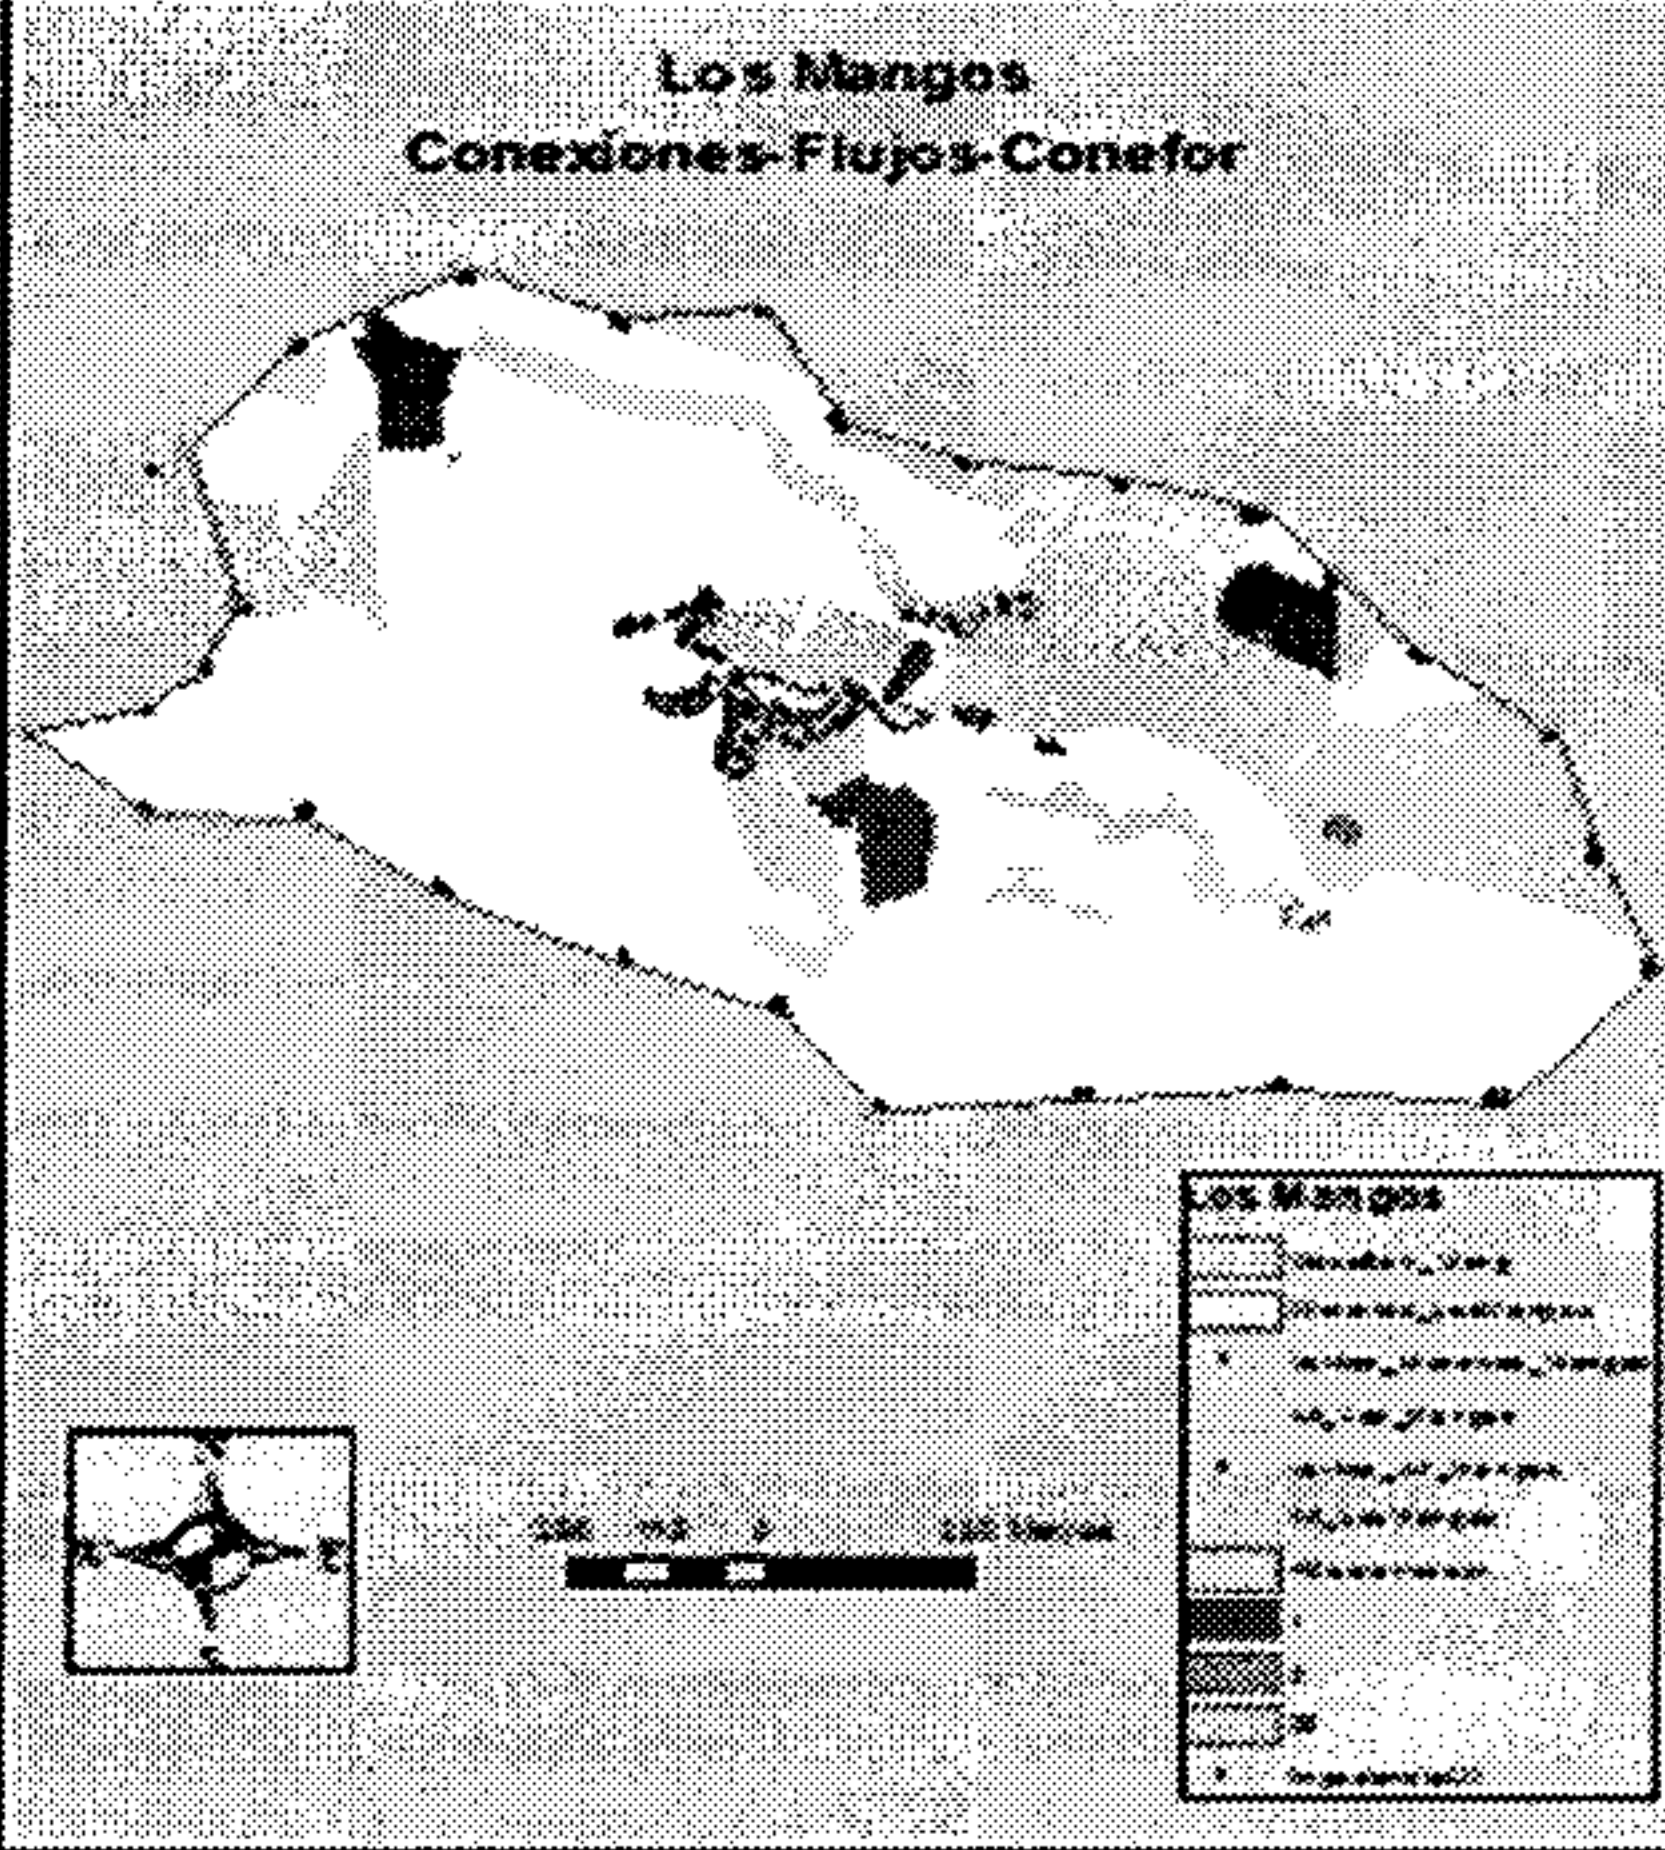
<p>En la figura se observa que la microrred lograda, se une por las zonas de menor impedancia, por donde discurre la red teórica o enlace_core, a todos sus elementos de las macrorredes Q. Paulita_Los Mangos y Q. Aguacatala.</p>	<p>ok</p>

<p>6. Obtención de otros polígonos que pueden fortalecer las conexiones perdidas a nivel de macrorredes tales como cescalones, polígonos islas, puntos de paso</p>	<p>No se presentan, y analizando el estudio, efectivamente se acepta la no inclusión de estos elementos de microrred.</p> <p>Tal como se presenta la microrred, no es necesario calcular esos otros polígonos, debido a que, con los cálculos obtenidos, este supe y conecta los flujos alterados por el proyecto</p>	<p>ok</p>	
<p>7. El resultado de la microrred, se compatibiliza con las macrorredes ecológicas definidas por el AMVA, resultando zonas con menor impedancias que definen el enlace_core o red teórica de la microrred requerida y los polígonos que la conforman.</p>	<p>De este análisis, se observa que la microrred lograda, con sus dieciséis (16) polígonos, tal como se muestra en la siguiente figura obtenida de los datos o feature class presentados en la gbd anexada, se une o compatibiliza perfectamente con los polígonos de las macrorredes Quebrada Aguacatala y Q. Paulita Los Mangos.</p>
