### QUEJA 487 DE 2014

## INFORME TÉCNICO

PARA:	X	Dirección Jurídica Ambiental
		Atención Al Usuario Y Gestión Documental
DE:		Equipo de Control Ambiental
	X	Equipo de Vigilancia Ambiental
ASUNTO:		Evaluación de trámite ambiental
		Control y seguimiento de trámite ambiental
		Número y fecha de la resolución trámite 1:
		Número y fecha de la resolución trámite 2:
		Número y fecha de la resolución trámite 3:
		Tipo de trámite 1:
		Tipo de trámite 2:
		Tipo de trámite 3:
		Equipos:                      Líneas:                      Normas:
		Fecha de visita (DD/MM/YYYY):
		Tipo de proyecto (Aplica sólo para licencias):
		Número de seguimiento anual:
		¿Se cobra? Si <input type="checkbox"/> No <input type="checkbox"/>

## Visita

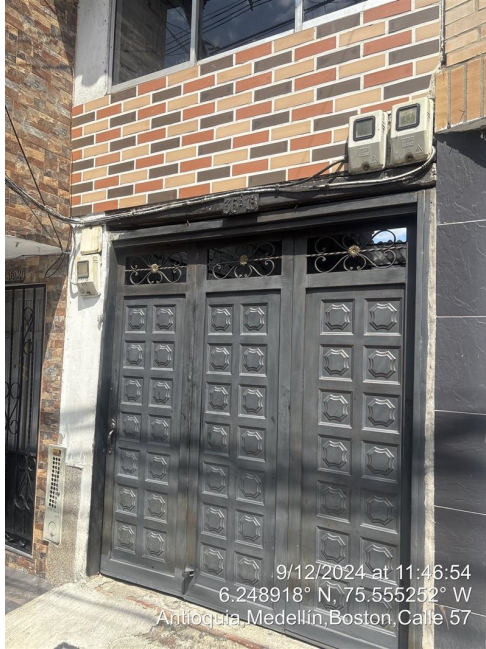
**Descripcion:** FACHADA INMUEBLE VISITADO

de atender la ficha de actuación técnica, personal técnico del Área Metropolitana del Valle de Aburrá, realizó visita el 09 de diciembre de 2024 a la Calle 57 N° 36A -18 interior 103, barrio Boston con Coordenadas 6°14'55.820"N - 75°33'18.143"W, comuna 10 (La Candelaria) del Distrito Especial de Ciencia Tecnología e Innovación de Medellín. Durante la inspección fue posible verificar el cumplimiento, toda vez, que se demostró por medio de la factura de EPM que el inmueble ya cuenta con conexión a la red pública de alcantarillado.

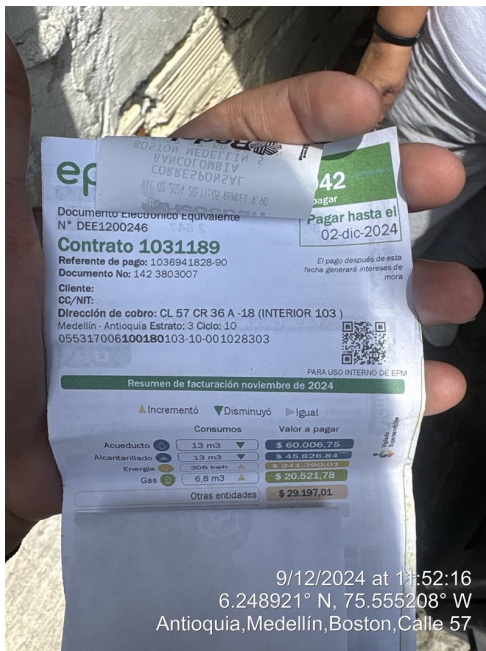
Durante la inspección se pudo verificar el cumplimiento de lo requerido por la entidad, toda vez, que por medio de la factura de servicios públicos de las Empresas Públicas de Medellín – EPM, la propietaria del inmueble ubicado en la dirección Calle 57 N° 36ª – 18 interior 103, informó que las adecuaciones a las conexiones erradas fueron realizadas con éxito.

**Descripcion:** FACTURA EPM CON SERVICIO DE ALCANTARILLADO

Con base en los antecedentes, información verificada en campo y las conclusiones contenidas en el presente Informe Técnico, se deja a consideración de la Dirección Jurídica Ambiental de la Entidad las acciones a seguir frente al hecho de que se dio cumplimiento a las recomendaciones establecidas por la Entidad asociadas a la queja 487 de 2014 de la QUEBRADA LA AGUADITA.
